Tilstandsrapport

📍 Nyjordstubben 10, 1275 OSLO

Befaringsdato: 10.02.2025

Rapportdato: 27.02.2025

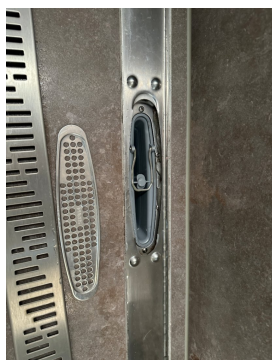
1. ETASJE > BAD

Gulvet er bygget opp med slukrenne i dusjnisse, samt Ardex membran med tilhørende mansjette. Vegger er bygget opp med Litex våtromsplater, samt Ardex membransystemer.

Slukrenne plassert i dusjnisse

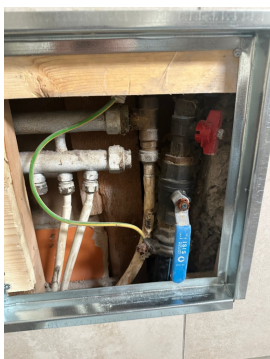
Eldre vanntilførsel bør vurderes av en fagmann, da sjansen for at lekkasje kan oppstå er større med eldre rør. Vannrør fungerer tilfredsstillende med dagens løsning.

Vanntilførsel med eldre kobberør

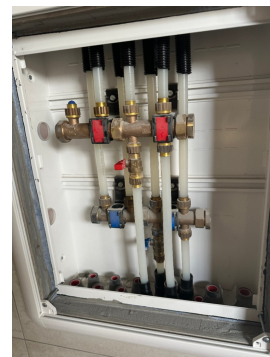
Samleskap med rørkurser og stoppekraner

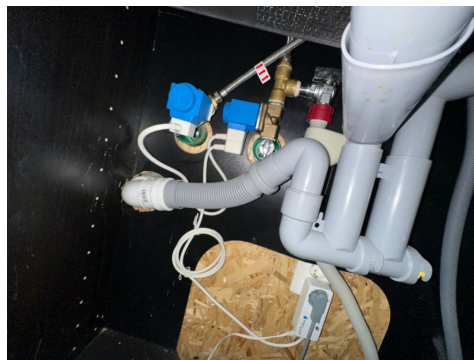
Røropplegg i kjøkkenbenk med Waterguard

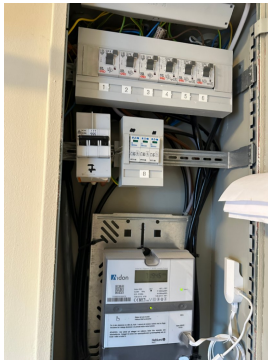
TG2 settes i følge forskrift på anlegg, uten fremlagt samsvarserklæring på hele anlegget.

Sikringssskap med automatsikringer.
