# Tilstandsrapport

📍 Nyjordstubben 10, 1275 OSLO

# gnr. 176, bnr. 128

Befaringsdato: 10.02.2025

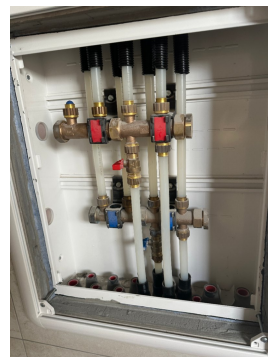
Samleskap med rørkurser og stoppekraner

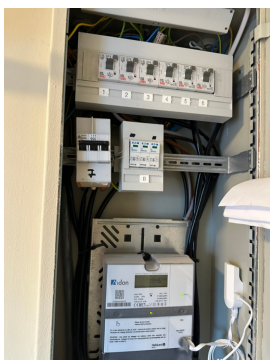
**TG2 settes i følge forskrift på anlegg, uten fremlagt samsvarserklæring på hele anlegget.**

Sikringsskap med automatsikringer.
