# Tilstandsrapport

Enebolig

Gobakken 3, 2280 GJESÅSEN

Befaringsdato: 23.05.2025

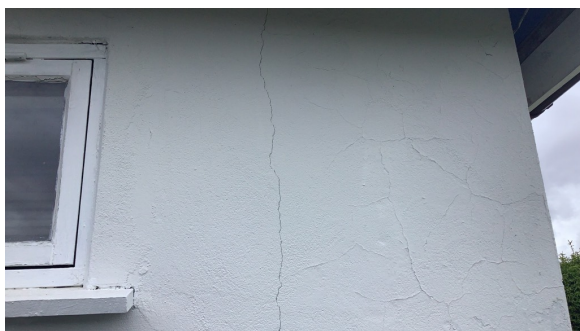
- Det er stedvise sprekkdannelser i forblending/utvendig puss.

Riss i murvegg.

Riss i puss må forsegles for å forhindre frostspreng.

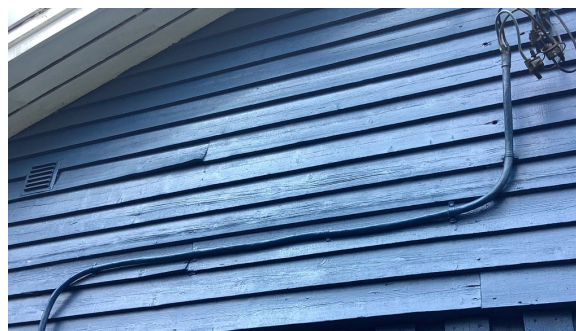
Vridd og sprukket bordkledning.

Enkelte kledningsbord bør skiftes ut.

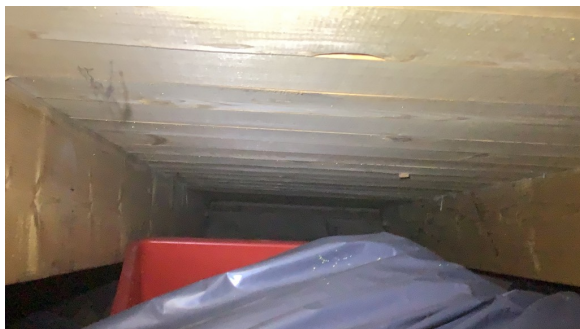
Mangelfull luftespalte fra takfot.

Loftet bør undersøkes ved forskjellige klimatiske forhold for å oppdage eventuell kondensering.

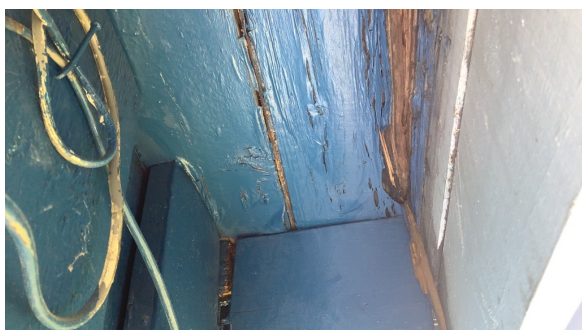
- Det er påvist fukt-/råteskader i takkonstruksjonen.

Det er påvist råteskader i taktro, og det er opplyst at det har vært taklekkasje på tilbygget.

Råteskadet taktro.

- Råteskadede konstruksjoner må skiftes ut.

Råteskadet taktro må skiftes ut, og dette medfører arbeid med papptekkingen.

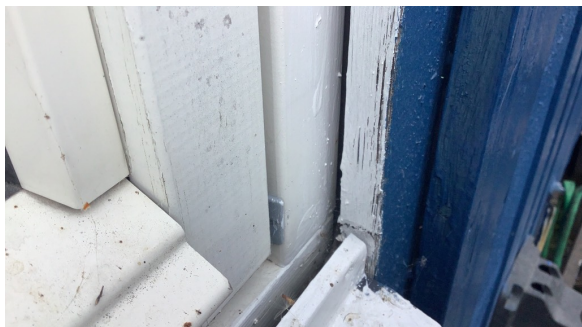
- Det er påvist avvik rundt innsettingsdetaljer.

Flere vinduer har utett omramming både på siden av vindu, og under vindu. Dette medfører risiko for fuktinntrenging i veggkonstruksjonen.

Eksempel på utett beslagsløsning og omramming.

- Det bør gjøres tiltak for å lukke avviket.

I årene som kommer vil det være behov for enten restaurering av enkelte eksisterende vinduer eller utskifting av vinduer. Utskifting til vinduer med isolerglass anbefales.

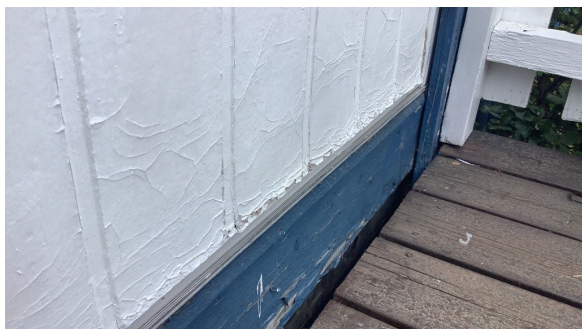
- Karmene i dører er værslitte utvendig og det er sprekker i treverket.
- Vaskeromsdør har svelling i nedkant.

Svelling på dør fra vaskerom.

- Det må påregnes noe vedlikehold og at enkelte dører må skiftes ut.

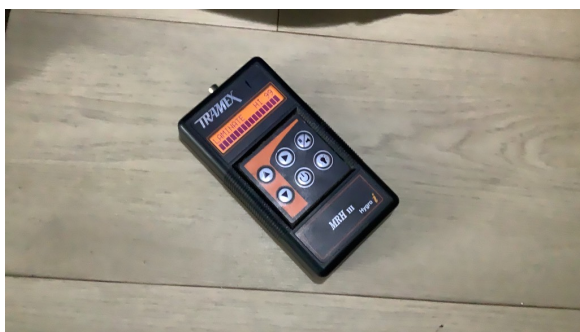
- Det er påvist fuktskader i etasjeskiller
- Målt høydeforskjell på over 20 mm innenfor en lengde på 2 meter. Tilstandsgrad 3 gis med bakgrunn i standardens krav til godkjente måleavvik.

Det måles 25 mm høydeavvik på 2m målelengde på soverom der gulv er svelskadet.

Fuktindikasjon tyder på at det er vått i gulvet.

Laminatgulv må rives på soverom, og fuktskadet undergulv må åpnes for tørk. Etter tørk er utført kan undergulv skjøtes tilbake der dette ble fjernet og nytt laminatgulv legges.

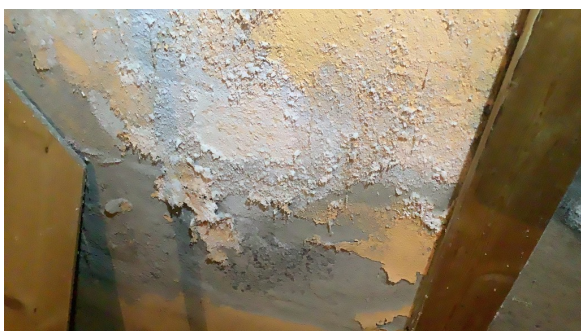
- Det er påvist indikasjoner på noe fuktgjennomtrenging i kjellergulv.
- Det er påvist indikasjoner på noe fuktgjennomtrenging inn i kjellermur.

Eksempel på saltutslag.

- Det påviste fuktnivå gir grunn til å overvåke konstruksjonen jevnlig for å se utvikling over tid, og eventuelt foreta tiltak for å unngå fuktskader.

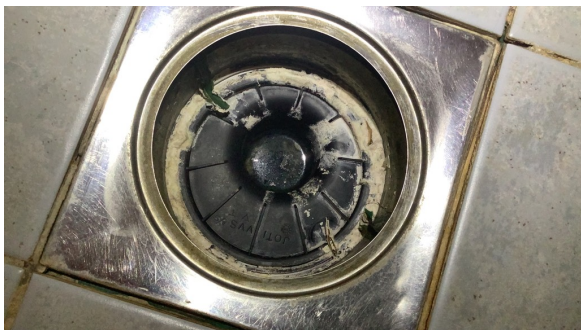
Plastsluk, og det er ikke synlig tettesjikt rundt sluk.

- Våtrommet må totalrenoveres. Alle forhold med tettesjikt, våtsone, sluk m.m. må dokumenteres.

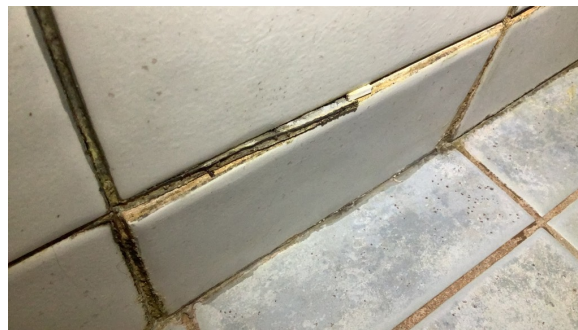
Det er påvist fuktskadede vegg i dusjhjørne der fliser og fuger har løsnet, og dette tyder på utett tettesjikt.

Flis har løsnet som følge av fuktskader i vegg.

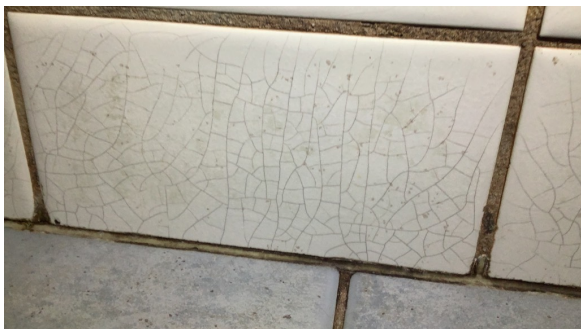
Krakelert flis.

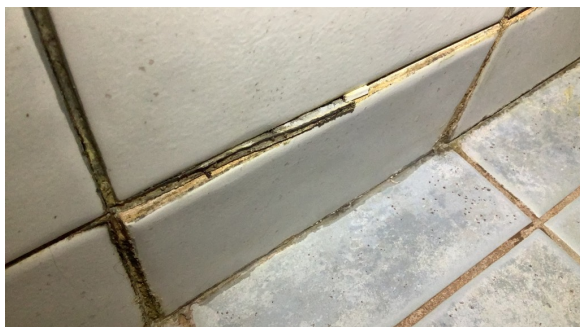
Det er synlige fuktskader i dusjhjørnet.

Løst flis tyder på fuktskader i vegg.

Badet må som tidligere nevnt renoveres, og kostnadsestimat er allerede medtatt.

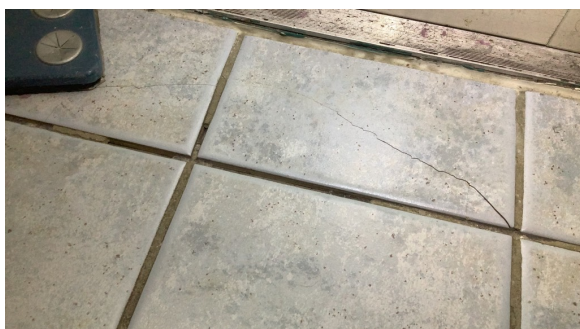
- Det er påvist at flisfuger har riss/sprekker.
- Det er påvist at noen fliser har bom (hulrom under).
- Det er påvist sprekker i fliser.

Sprukket flis.

- Selv om bom eller hullryd ikke alltid er et umiddelbart problem, bør det overvåkes nøye for eventuell utvikling i sprekker i flisfuger e.l., oppstår dette må en foreta tiltak for å begrense utviklingen.
- Skadet flis er i et område hvor den kun utgjør et estetisk avvik.

Det er relativt kort gjenværende brukstid for vaskerommet så det anbefales ikke å utbedre avvikene før rommet skal renoveres.

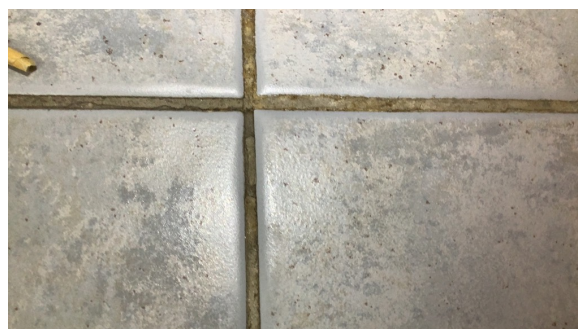
Riss i flisfuge.

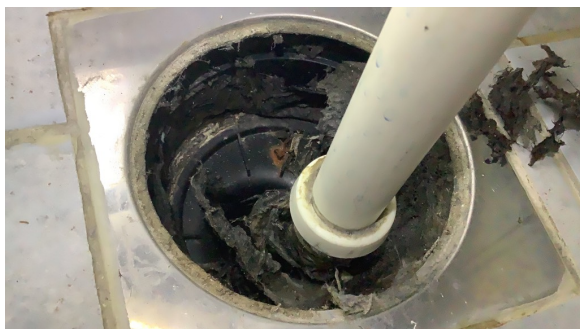
Plastsluk, uten synlig tettesjikt.

Vaskekum må benyttes med forsiktighet.

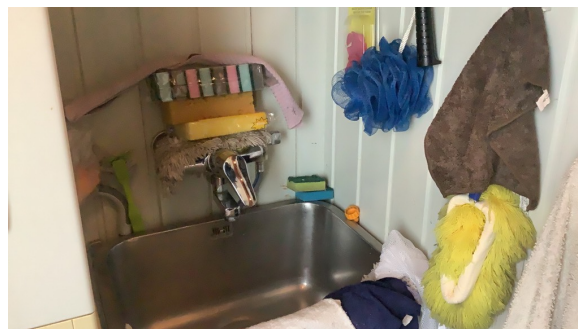
Det er ikke tettesjikt i den definerte våtsonen over vaskekum.

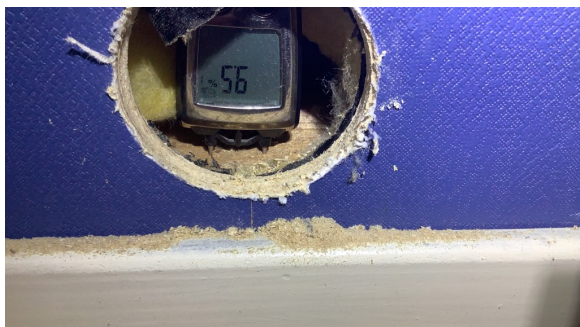
Hulltaking er foretatt uten å påvise unormale forhold. Hulltaking er foretatt i garderobe bak vaskekum. Fuktkvotemåling (vekt%) i konstruksjonen ble målt til 10.

Hulltaking, og det måles tørt.

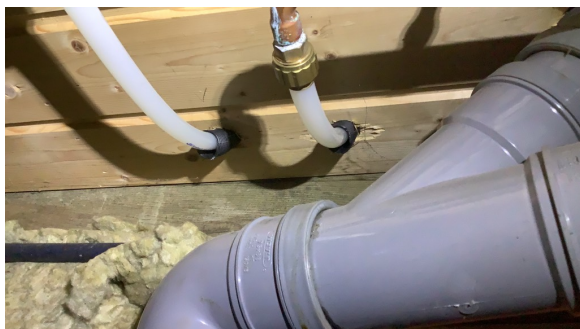
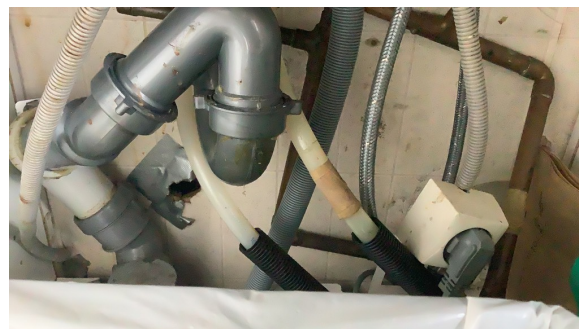
- Det er påvist at eventuelt lekkasjevann fra rør i rør system ikke ledes til sluk eller annen kompenserende løsning.
- Mer enn halvparten av forventet brukstid er passert på innvendige vannledninger.
- Det mangler tettemuffer i enden av varerør på rør-i-rør-system.

Eventuelt lekkasjevann fra varerør ledes til bodrom i kjeller uten sluk eller lekkasjevakt. Det mangler tettemuffer i enden av varerør.

- Det bør foretas tiltak på anlegget som sikrer bedre løsning på eventuelt lekkasjevann fra rør i rør system.
- I forbindelse med oppgradering av våtrom vil det være naturlig med utskiftning av rør.
- Det må monteres tettemuffer i enden av varerørene.

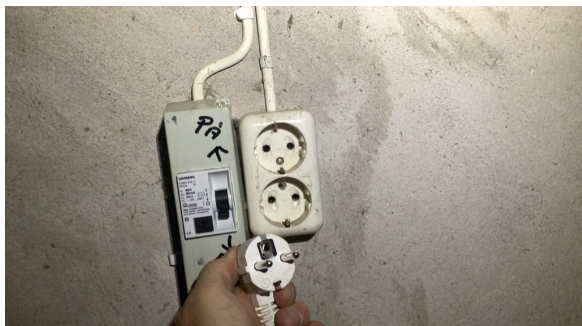
Utilfredsstillende el-tilkobling iht. gjeldende forskrift.

- Det bør etableres tilfredsstillende avrenning eller lekkasjesikring ved varmtvannstank.
- Det bør etableres tilfredsstillende el-tilkobling etter gjeldende forskrift.

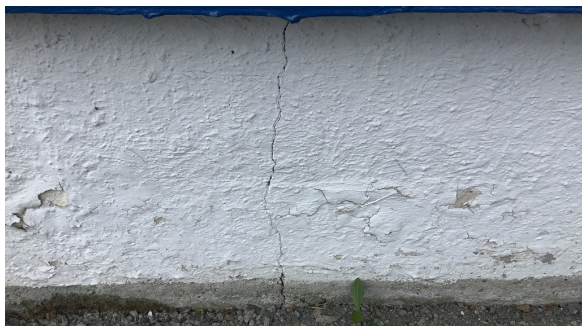
- Det er registrert skråriss som er symptom på setninger.

Utvendig skråriss.

Utvendig forsegling av riss og sprekker for å forhindre frostspreng, og følg med på eventuell utvikling.

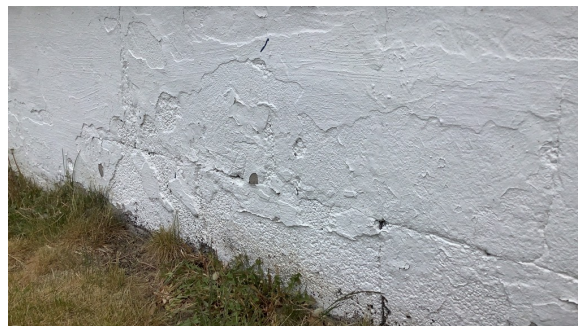
Grunnmur har stedvis mangelfull puss.

Eksempel på mur med mangelfull puss.

Deler av grunnmur bør vedlikeholdes.

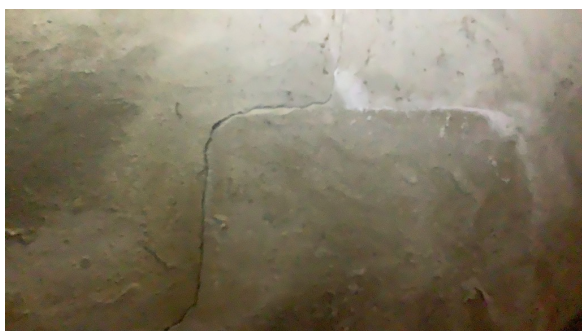
Innvendig skråriss.

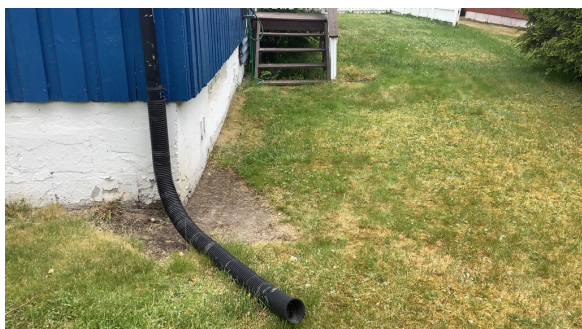
Utilfredsstillende fall fra bolig.

Terrenjustering bør utføres for å etablere tilfredsstillende fall fra boligen. Tilfredsstillende fall vil være minimum 1:50 i en avstand på minimum 3 meter fra boligen.
