# Tilstandsrapport

Kjedehus

Havna 7, 1920 SØRUMSAND

Befaringsdato: 05.05.2025

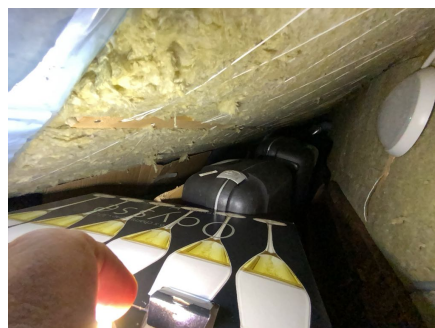
Takkonstruksjonen har A-takstoler i tre. Det er kun inspeksjonsmulighet i knevegger, da innvendig tak går helt opp til møne på hoveddel. Det er inspisert på lagringloft til garasjen. Det var ingen tegn til fukt i undertak i loftsstue eller garasjen. Det gjøres oppmerksom på at det er noe begrenset inspeksjon grunnet løssøre inne i knevegger og at hele delen av disse er ikke undersøkt og det kan forekomme avvik som ikke er oppdaget. .

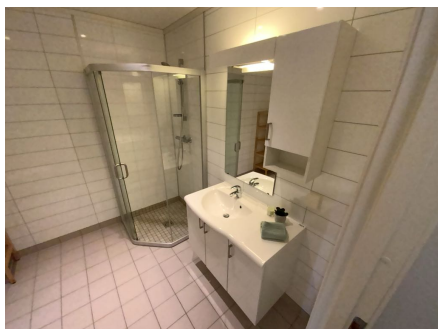
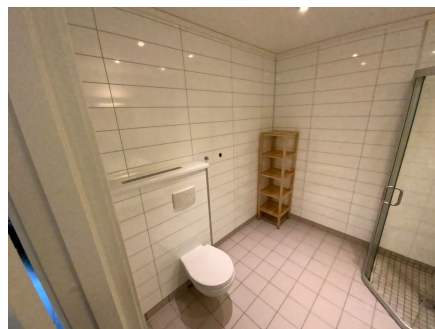
Det er ingen konsekvens ut fra funksjon. For å lukke avviket må dørblad skiftes eller sparkles og males.

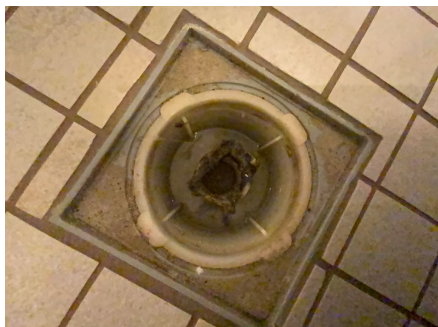
Tg er gitt ut fra at membran ikke kan kontrolleres ved at denne ikke er synlig sluk. Det indikerte ikke fukt ved søk på befaringsdagen.

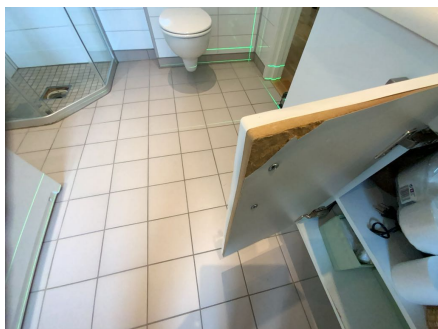
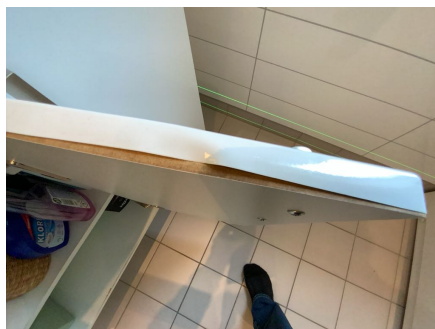
### TG 2 Sanitærutstyr og innredning

- Det er påvist skader på innredning.

Det er fuktskader på dører til underskap.

Dørene bør skiftes for å lukke avviket.
