# Tilstandsrapport

Kjedehus

Havna 7, 1920 SØRUMSAND

Befaringsdato: 05.05.2025

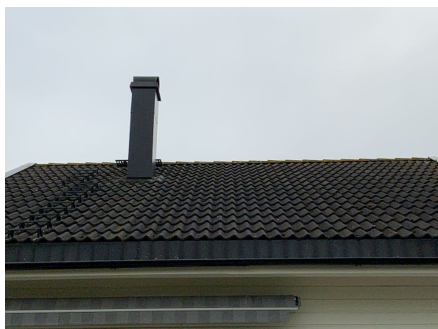
Taktekingen er av betongtakstein. Taket er besiktiget fra bakkenivå. Siden taket (takkonstruksjon, takteking og skorstein) kun er observert fra bakkenivå, er vurderingen begrenset av dette. Det er ikke sikkerhetsmessig forsvarlig å bevege seg ut på taket eller observere fra stige. Selv om det ikke er avdekket skader under befaringen, betyr ikke dette at det ikke foreligger skader som en besiktigelse på taket kan avdekke. Vær oppmerksom på denne risikoen. En undersøkelse av taket kan utføres av en fagperson under tilstrekkelige sikkerhetsforhold. Tg er gitt ut fra en visuell observasjon og alder. Se øvrig vurdering av takkonstruksjon.

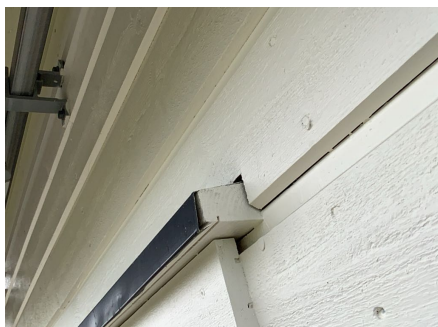
### TG 2 Nedløp og beslag

Nedløp og beslag av metall.

Det mangler oppbrett på endene av vannbrettbeslag. Bygningsdeler som ikke er korrekt installert, kan gi en redusert levetid med tanke tilgang av fukt, noe som kan føre til hyppigere behov for reparasjoner og vedlikehold.

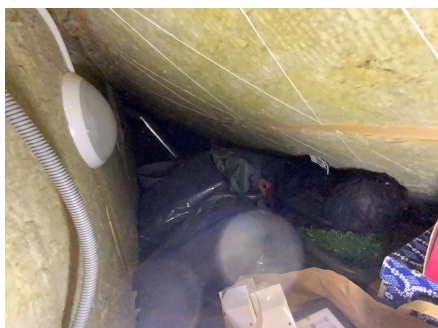
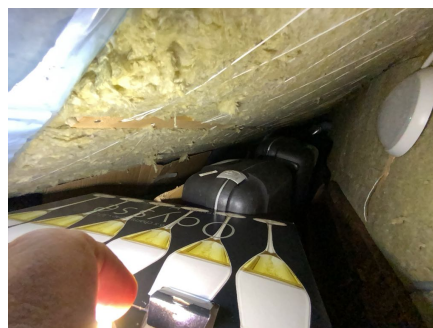
Takkonstruksjonen har A-takstoler i tre. Det er kun inspeksjonsmulighet i knevegger, da innvendig tak går helt opp til møne på hoveddel. Det er inspisert på lagringloft til garasjen. Det var ingen tegn til fukt i undertak i loftsstue eller garasjen. Det gjøres oppmerksom på at det er noe begrenset inspeksjon grunnet løssøre inne i knevegger og at hele delen av disse er ikke undersøkt og det kan forekomme avvik som ikke er oppdaget. .

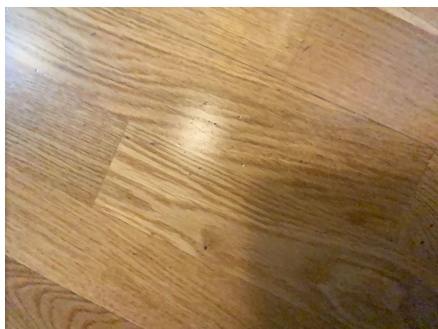
Det er ingen konsekvens da parkett vurderes å ha tiltenkt funksjon. Parkett må repareres med reparasjonsvoks lokalt, slipes eller byttes for å lukke avviket.

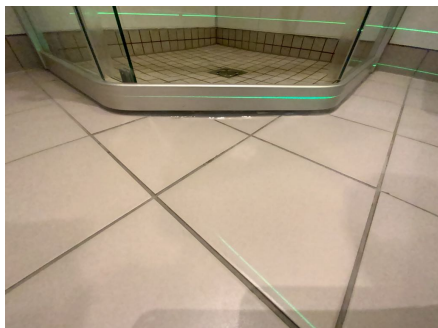
#### TG 2 Sluk, membran og tettesjikt

Tg er gitt ut fra at membran ikke kan kontrolleres ved at denne ikke er synlig sluk. Det indikerte ikke fukt ved søk på befaringsdagen.

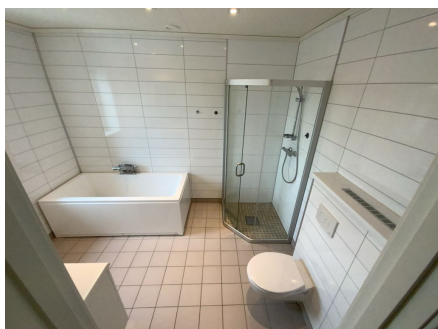
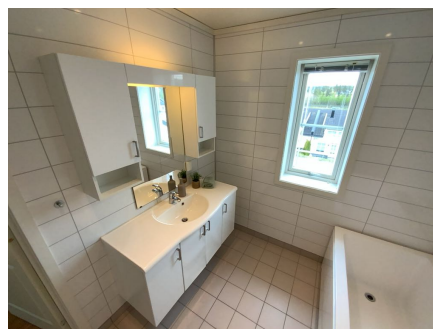
### TG 2 Overflater vegger og himling

- Det er vindu/dør med ikke fuktbestandige materialer i våtsonen (ved vask, dusj, badekar, osv.), løsningen eller byggematerialet er uegnet

Et vindu i våt sone kan være utsatt for vannsprut og fuktighet, noe som kan føre til lekkasjer hvis det ikke er riktig installert og forseglest. Det ble ikke oppdaget fukt eller skader i området rundt vindu befaringsdagen.

- Uegnede materialer må fuktbeskyttes/utskiftes.
