# Tilstandsrapport

Fritidsbolig

Listaullii 88, 3864 RAULAND

Befaringsdato: 14.08.2025

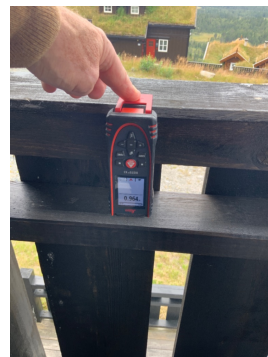
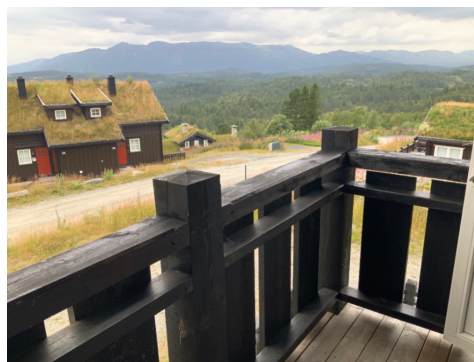
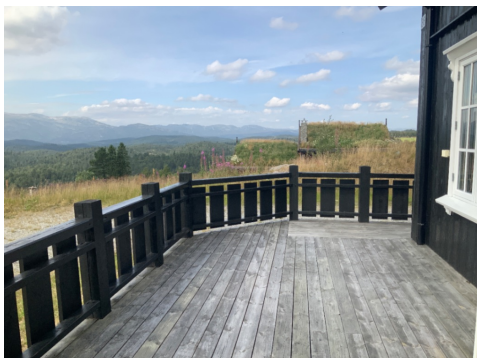
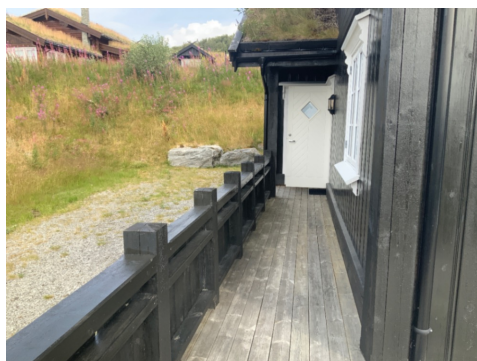
Fritidsboligen har etablert balkong med adkomst fra loftstue, ca. 2,7 m<sup>2</sup>. Balkongen er oppført med gulvbord og bjelker i impregneret trevirke, og har rekkverk i malt trevirke. Rekkverkshøyden er målt til ca. 96 cm. Dagens krav til rekkverk er minimum 1,0 m når høyden til terreng overstiger 0,5 m. Avviket er på 4 cm og vurderes som mindre, men representerer likevel redusert sikkerhet sammenlignet med gjeldende forskriftskrav.

Rekkverkshøyden er målt til ca. 96 cm. Avviket er på 4 cm og vurderes som mindre, men representerer likevel redusert sikkerhet sammenlignet med gjeldende forskriftskrav. Tg 2 gjelder kun rekkverk i 2. etasje.

- Det er ikke krav om utbedring av rekkverkshøyde opp til dagens forskriftskrav.

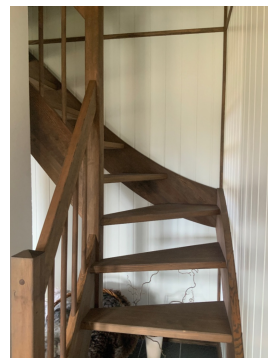
Innvendig trapp mellom etasjene er utført i lakkert tre med åpne trinn. Rekkverk er etablert med vertikale spiler. Åpninger mellom trappetrinn overstiger 10 cm, og trappen oppfyller derfor ikke dagens forskriftskrav til barnesikring. Konstruksjonen fungerer som tiltenkt, men vurderes å ha avvik etter dagens standard.

- Åpninger er såpass store at det ut ifra sikkerhetsmessige forhold anbefales å lage mindre åpninger.
- Håndløper må monteres på vegg for å tilfredsstille krav på byggetidspunktet.

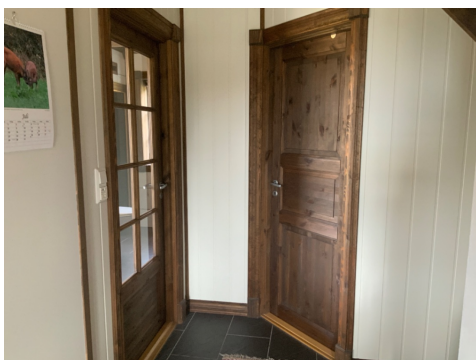
Boligen har heltre furudører som fyller sin tiltenkte funksjon. Ved stikkprøver ble det registrert at glassdør til stue tar noe i karm, men dette vurderes som et mindre avvik uten vesentlig betydning for funksjon. Døren bør justeres eller tilpasses på annen måte.

Når dørblad tar i karm kan det gi økt slitasje på beslag og hengsler over tid, samt redusert brukervennlighet. Avviket vurderes som enkelt å utbedre ved justering.

Tar litt i karm

- Enkelte dører må justeres.

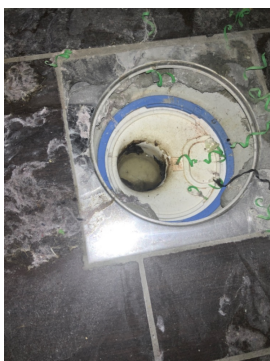
Gulv er flislagt med høy oppkant ved terskel. Det ble målt ca. 1 cm fall fra terskel til dusjkabinett over en strekning på ca. 2 meter. Dette er mindre enn anbefalt etter forskriftsnivå (TEK10, gjeldende i 2013). Da det er montert dusjkabinett, ledes vannet direkte til sluk, og gulvet utsettes i liten grad for regelmessig vannpåvirkning. Det er ikke målt noen unormale fuktverdier ved bruk av fuktmåler.

- Til tross for avviket i fall/høydeforskjell til sluk, vil gulvet fortsatt kunne lede vann mot sluket, men med redusert effektivitet. Dette kan potensielt øke risikoen for vannansamling i enkelte områder av badet.

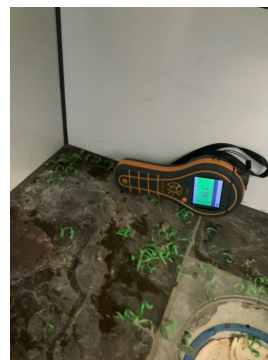
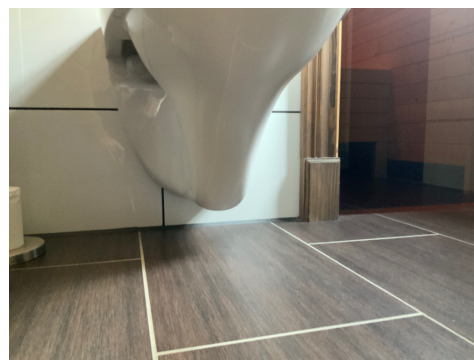
Det er ikke observert dreneringsuttak fra innebygde systerne ført til våtrom. Dette var ikke et eksplisitt forskriftskrav ved oppføringstidspunktet (TEK10), men avviker fra anbefalte løsninger i Byggebransjens våtromsnorm. Manglende dreneringsuttak innebærer risiko for skjulte lekkasjer i konstruksjonen ved eventuell feil eller lekkasje i systerne.

Det er påvist en mindre drypp-lekkasje fra vanntilførsel bak dusjkabinett. Det vises noe fuktighet på flislagt gulv i hjørnet bak dusjkabinett hvor vanntilførsel kommer ut av vegg. Det ble målt med fuktmåler uten å finne noen unormale fuktverdier i vegg eller gulv.

Manglende dreneringsuttak fra systerne gir risiko for skjulte lekkasjer inn i konstruksjonen. Påvist drypplekkasje fra vanntilførsel kan på sikt medføre fuktskader dersom forholdet ikke utbedres.

Synlig drypplekkasje fra vanntilførsel: Konsekvens: Drypplekkasjen fra vanntilførsel er lokalisert på våtrommets gulvflate og ikke inne i vegg eller konstruksjon. Da vannet drypper ut i rommet, er risikoen for skjulte skader liten. Dersom lekkasjen får stå ubehandlet over tid, kan det likevel føre til misfarging, kalkutslag og økt fuktbelastning på gulv.

Det anbefales å etablere dreneringsløsning fra systerne i samsvar med anbefalte løsninger i BVN. Lekkasjen fra vanntilførsel bør utbedres umiddelbart av rørlegger.

Tiltak: Lekkasjen bør utbedres av fagperson. Det anbefales å følge med på omfanget inntil utbedring er utført.

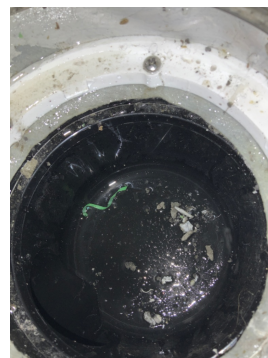
Gulv er flislagt med høy oppkant ved terskel. Det ble målt ca. 1 cm fall fra terskel til dusjkabinett over en strekning på ca.2 meter. Dette er mindre enn anbefalt etter forskriftsnivå (TEK10, gjeldende i 2013). Da det er montert dusjkabinett, ledes vannet direkte til sluk, og gulvet utsettes i liten grad for regelmessig vannpåvirkning. Det er ikke målt noen unormale fuktverdier ved bruk av fuktmåler.

- Til tross for avviket i fall/høydeforskjell til sluk, vil gulvet fortsatt kunne lede vann mot sluket, men med redusert effektivitet. Dette kan potensielt øke risikoen for vannansamling i enkelte områder av badet.

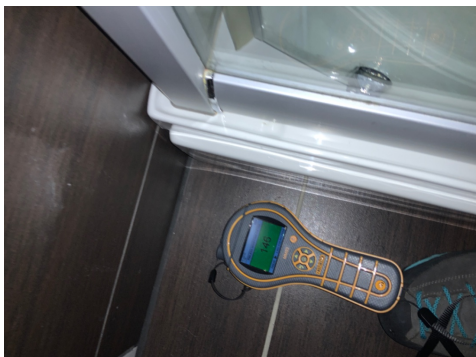
Det er ikke observert dremsuttak fra innebygd sistene ført til våtrom. Dette var ikke et eksplisitt forskriftskrav ved oppføringstidspunktet (TEK10), men avviker fra anbefalte løsninger i Byggebransjens våtromsnorm. Manglende dremsuttak innebærer risiko for skjulte lekkasjer i konstruksjonen ved eventuell feil eller lekkasje i sistene.

Manglende dreneruttak fra sistene gir risiko for skjulte lekkasjer inn i konstruksjonen. Påvist drypplekkasje fra vanntilførsel kan på sikt medføre fuktskader dersom forholdet ikke utbedres.

Det anbefales å etablere drenerøsning fra sistene i samsvar med anbefalte løsninger i BVN. Lekkasjen fra vanntilførsel bør utbedres umiddelbart av rørlegger.
