# Tilstandsrapport

📍 Plogveien 17, 0679 OSLO

# gnr. 148, bnr. 270

Befaringsdato: 23.07.2025

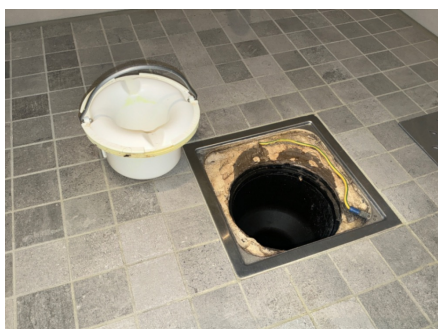
Sluk i plastkonstruksjon.

Kontroll av sluk.

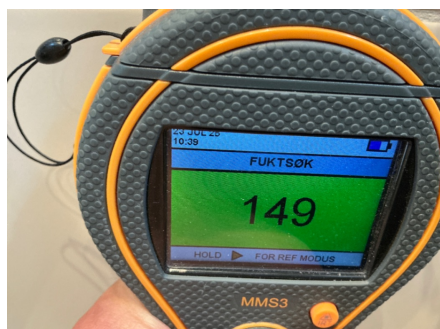
Hulltaking er ikke gjennomført da undertegnede vurderer dette som unødvendig for dette badet. Badet er renoveret i regi av Sans Bygg AS i oktober 2021 som er engasjert av borettslaget og det er fortsatt garanti på badet.

Hulltaking mot dusjsonen er ikke foretatt da det ikke er praktisk/fysisk mulig da den er lokalisert mot det fri og vegg mot kjøkken er i betong/mur. Det ble foretatt stikkprøvekontroll med Protimeter MMS3. Målingene viste ingen utslag utenfor normale verdier. Målingene gir kun en indikasjon og må ikke oppfattes som en garanti for baderommet.

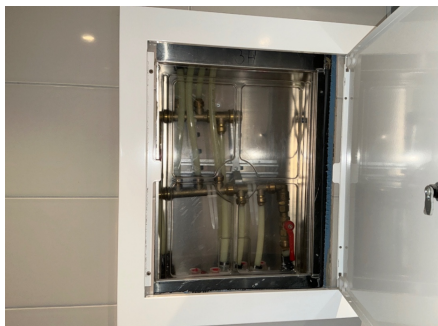
Vanntilførsel er ført til vannfordelerskap avsatt i baderomsvegg.

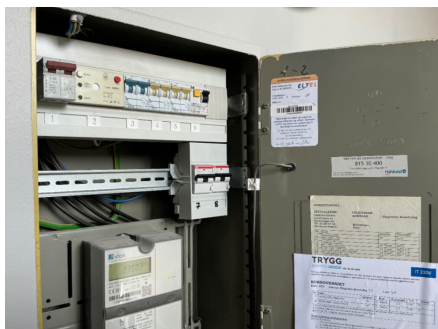
Kjøkken: Den elektriske installasjonen virket underdimensjonert i forhold til dagens bruksmønster/behov.

Automatsikringer i sikringsskap plassert i gang/fellesareal.

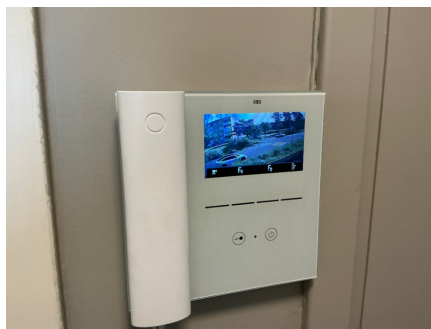
Dørcalling med monitor som er plassert i entre.
