# Tilstandsrapport

Rekkehus

Måstadveien 43, 1793 TISTEDAL

Befaringsdato: 19.08.2025

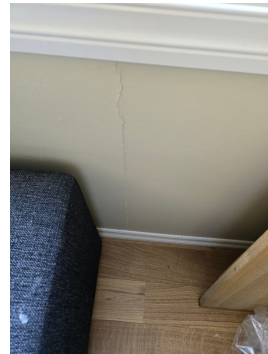
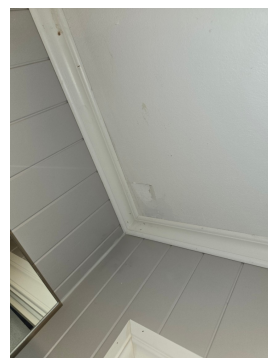
### TG 2 Overflater

Stedvis sprekker i plateskjøter på stue og kjøkken.

Skal avvikene utbedres må det utføres lokale utbedringer.

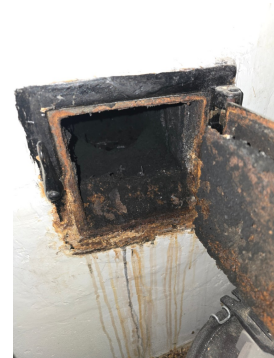
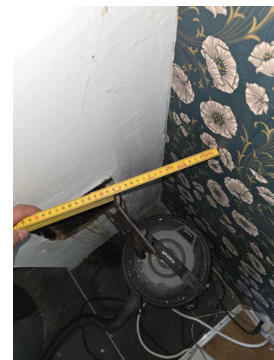
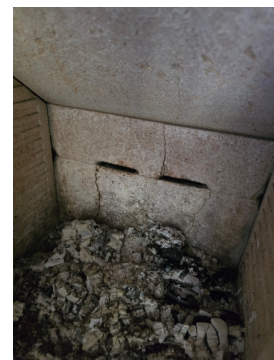
Sprekk i ildfaste steiner i ovnen.

Det er vanskelig å åpne/lukke sotluken pga slitasje/rustangrep.

Utføre tiltak pga brannsikring.

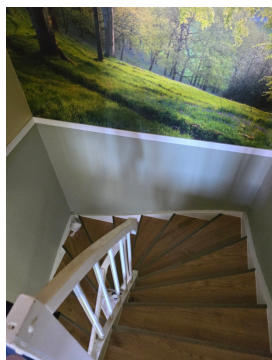
## TG 2 Innvendige trapper

- Det mangler håndløper på vegg i trappeløpet.
- Det er avvik:

Behov for oppussing av rekkverk i trappen.  
Montere håndløper pga sikkerheten i forhold til bruken av trappen.

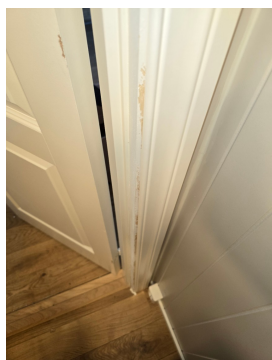
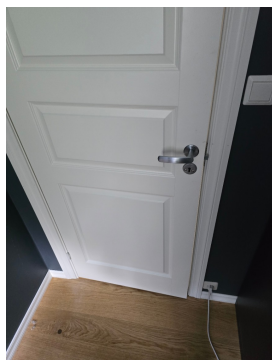
## ! TG 2 Innvendige dører

- Det er påvist avvik som tilsier at det bør foretas tiltak på enkelte dører.

- Enkelte dører må justeres.

Utføre justering av innerdørene slik at de ikke går i anslaget.

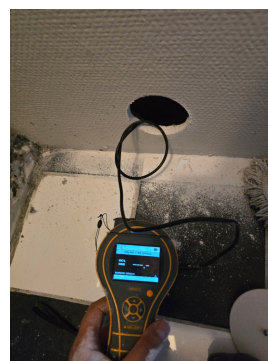
Dagens løsning kan medføre til fuktskader på omkringliggende konstruksjon ved en evt lekkasje/vannsøl på vaskerommet.  
Hele rommet må derfor renoveres.

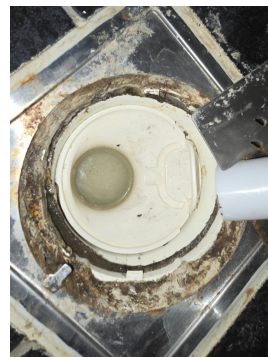
- Det er påvist avvik i fallforhold til sluk i forhold til krav i forskrift på byggetidspunktet.

Tettesjiktet nærmer seg slutten av sin forventede levetid, det må derfor med tiden medregnes å utføre utbedringer.

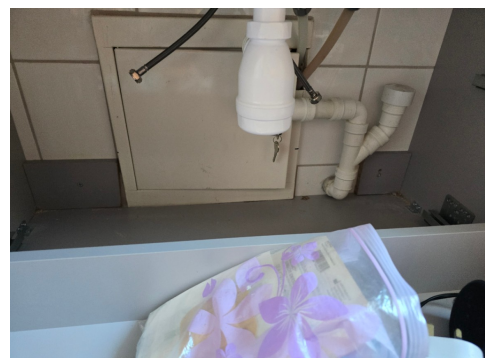
- Det er ikke påvist tilfredsstillende løsning for å synliggjøre lekkasje fra innebygget siste.
- Toalettrom har kun naturlig avtrekk fra rommet, NS 3600 krever mekanisk avtrekk for å kunne gi TG 0/1.
- Toalettrom mangler tilluftsventilering, f.eks. spalte/ventil ved dør.

Manglende tilluft til toalettrommet, utføre spalte under dørblad.  
Gjenstår noe maling i hjørner på toalettrom og maling av foringer.  
Skade i tak i det ene hjørnet.  
Mangler fotlist i det ene hjørnet.

- Det bør etableres tilfredsstillende tilluft til toalettrom, f.eks. luftespalte ved dør e.l.
- Mekanisk avtrekk bør etableres på toalettrom.
- Uten dreneringsløsning/lekkasjesikring kan lekkasjer pågå over lang tid uten å bli oppdaget. Dette kan føre til omfattende fuktskader i omkringliggende byggematerialer.

Utbrede skader og manglende på toalettrommet.

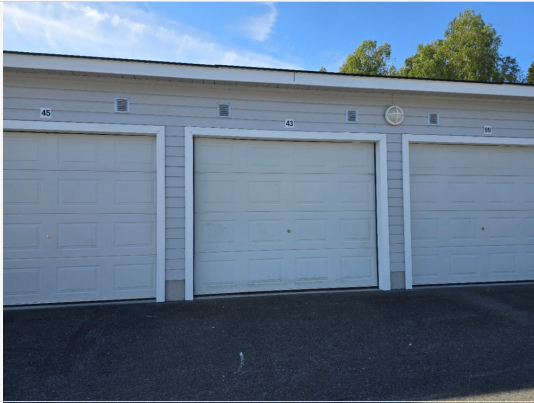
## Garasje

Tegn til at det har oppstått svertesopp på bordtaket.  
Siden det ikke er utført ringmur, medfører dette til en større fuktbelastning på nedre del av trekonstruksjon mot betong.
