# Tilstandsrapport

Enebolig

Seljevegen 15 , 4351 KLEPPE

Oppdragsnr.: 13152-1110

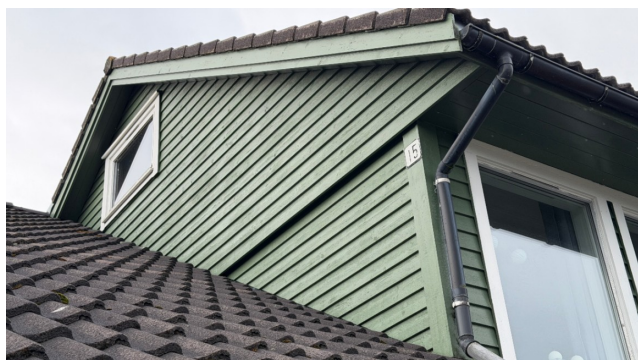
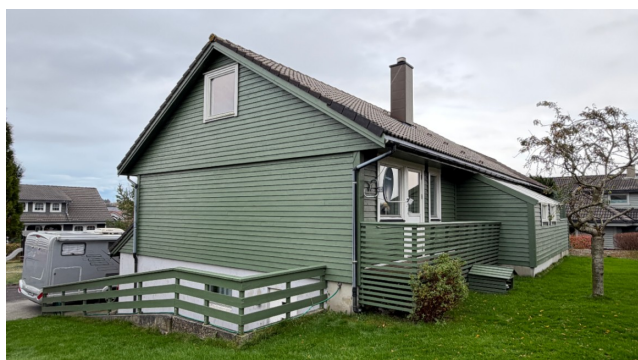
- Det er påvist fuktskjolder/skader i takkonstruksjonen.
- Det er påvist andre avvik:

Manglende vindtetting og uisolerte kottdører kan føre til luftlekkasjer, kondensproblematikk og redusert isolasjonsevne.

Redusert lufting som følge av klemte lufteskuffer kan øke risikoen for kondens og fuktskader i takkonstruksjonen.

– Åpne/friholde lufteskuffer for å sikre tilstrekkelig lufting på kaldt loft.

– Videre observasjon av nedbøy anbefales; tiltak vurderes kun hvis det utvikler seg.

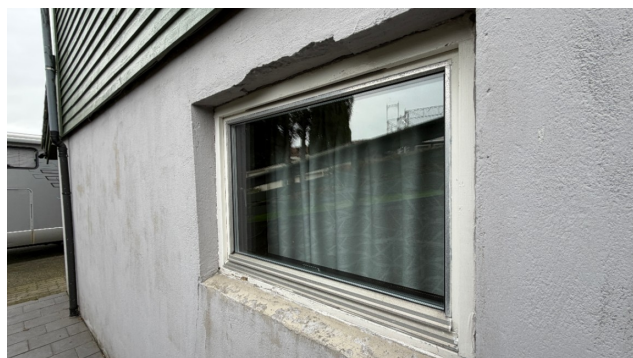
- Det er påvist at enkelte vinduer er vanskelig å åpne/lukke.
- Det er påvist tegn på innvendig kondensering av enkelte vindusglass.
- Karmene i vinduer er slitte og det er sprekker i trevirket.
- Det er påvist andre avvik:

Det er registrert svelling i foring samt vannmerker i panel rundt vindu på gavl nord/vest. Det ble ikke registrert forhøyede fuktverdier ved overflatemåling.

Råte i glasslist kan føre til fuktinntrenging mot karm og ytterligere nedbrytning av vinduskonstruksjonen.

Svelling og vannmerker ved vindu på gavl nord/vest kan indikere tidligere fuktpåvirkning, selv om det ikke ble påvist aktiv fukt. Dette bør følges opp for å avdekke eventuell tilbakevendende fuktbelastning.

- Beslag og bevegelige deler bør rengjøres, smøres og vedlikeholdes.
- Strie vinduer bør justeres og skrapes/rehabbe males slik at rammer ikke setter seg fast.
- Skadet glasslist bør skiftes, og vinduet bør kontrolleres nærmere når det kan åpnes.
- Oppfølging anbefales ved vindu på gavl nord/vest; utsatte foringer og panel bør utbedres ved behov og vinduet kontrolleres for tetthet.
- Generelt anbefales løpende vedlikehold av vinduer i denne alderen for å forlenge levetiden.

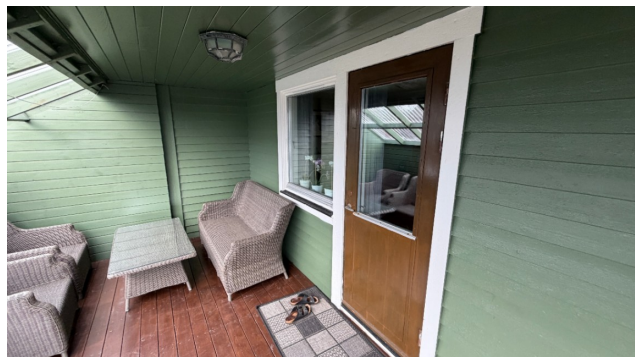
## ! TG 2 Dører

- Det er påvist dører som er vanskelig å åpne eller lukke.
- Karmene i dører er værslitte utvendig og det er sprekker i trevirket.

- Det må påregnes noe vedlikehold og at enkelte dører må skiftes ut.
- Dører må justeres.

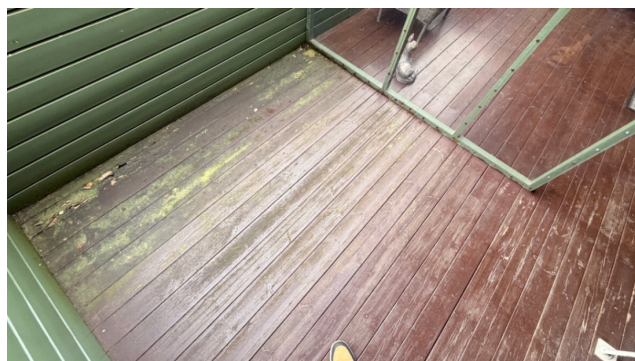
## ! TG 2 Balkonger, terrasser og rom under balkonger

Det er registrert stedvis retningsavvik på terrasse samt lokalt motfall. Det er ikke observert synlig membran på terrassen over underliggende garasje.

Manglende membran og motfall øker risikoen for fuktinntrenging mot underliggende bygningsdeler, samt at vann kan bli stående på overflaten.

Terrasse er overbygget i senere tid. Det er registrert stedvis tørkesprekker, nedbrytning og enkelte bord som er montert tett. Dette gir redusert uttørking og økt fuktbelastning på treverket.

Det er registrert generelt bom og stedvis sprekkdannelse i fliser på platting/gangvei ved bi-inngang i underetasjen.

- Vurdere etablering av membran/tettesjikt dersom terrassen skal fungere som tett konstruksjon over garasje.
- Lokale utbedringer av treverk og utskifting av skadede bord anbefales. Ved tett monterte bord bør det etableres bedre luftespalter.
- Vurdere utbedring eller utskifting av fliser med bom/sprekker.
- Jevnlig vedlikehold og overvåkning anbefales for å redusere videre nedbrytning.

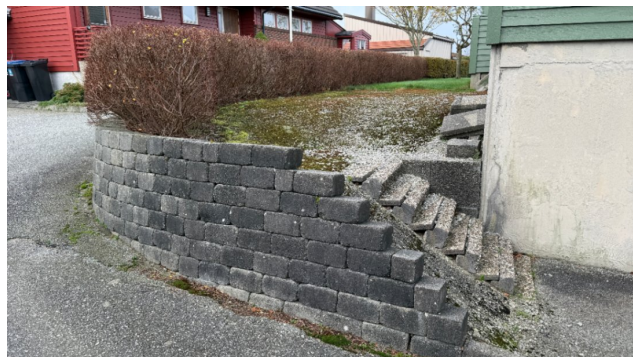
## ! TG 3 Utvendige trapper

- Det er ikke montert rekkverk.
- Det er påvist andre avvik:

Forholdene medfører økt risiko for fall og personskade, særlig under glatte forhold. Videre sig eller svekkelse i trappens konstruksjon kan føre til ytterligere deformasjoner, redusert brukssikkerhet og behov for mer omfattende reparasjoner på sikt.

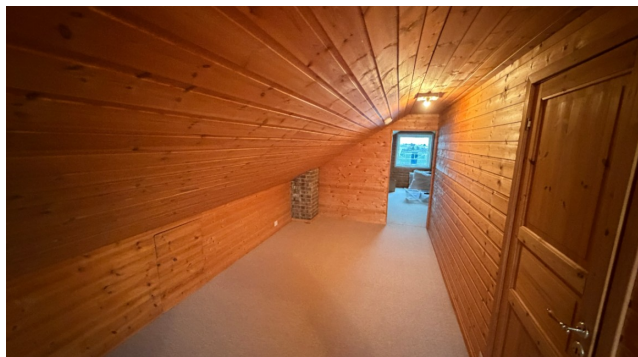
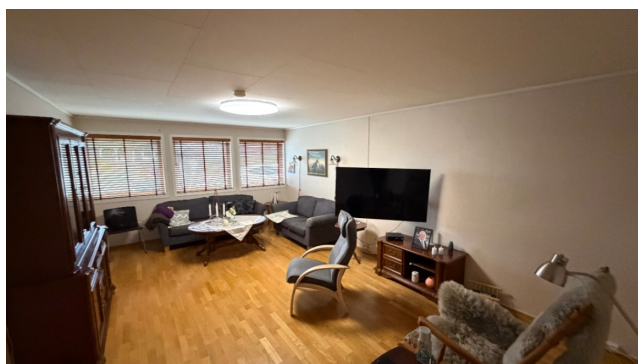
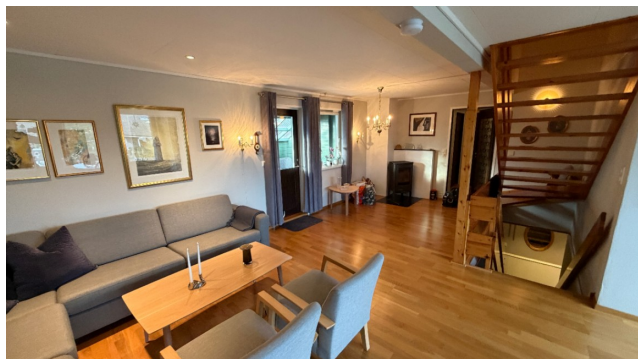
### ! TG 2 Overflater

- Det er stedvis registrert sprekke dannelser i plater over innvendige dører/utsparinger.
- Det er registrert knekt not/fjær i laminatgulv i entré i underetasjen.

Gulvet kan få redusert stabilitet lokalt og gi knirk eller bevegelser ved belastning. Skadet bord bør skiftes, alternativt vurderes utskifting av hele gulvflaten dersom det ikke er tilgjengelig matchende materiale.

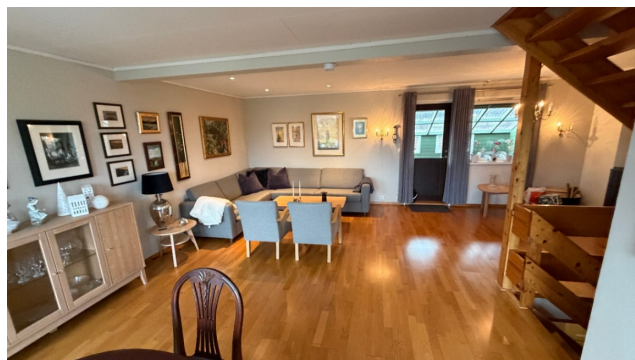
## ! TG 3 Etasjeskille/gulv mot grunn

- Målt høydeforskjell på over 30 mm gjennom hele rommet. Tilstandsgrad 3 gis med bakgrunn i standardens krav til godkjente måleavvik.
- Det er påvist andre avvik:

Forholdet vurderes som hovedsakelig estetisk og uten strukturell risiko. Det kan likevel vurderes utbedret dersom lyd eller bevegelse i gulvet oppleves sjenerende. Tiltak kan være etterfesting av undergulv eller lokal utbedring av bjelkelag ved behov.

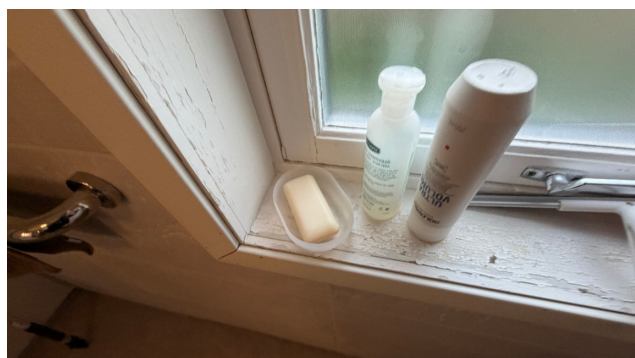
- Det er vindu/dør med ikke fuktbestandige materialer i våtsonen (ved vask, dusj, badekar, osv.), løsningen eller byggematerialet er uegnet.

Krakelering/avskalling/svelling i vindu som står i våtsone, ingen registrert fukt ved overflatemåling.

- Uegnede materialer må fuktbeskyttes/utskiftes.
- Dersom det ikke gjøres tiltak, kan dette medføre oppfukning, oppsvelling og forringelse av materialer over tid og fuktskader på tilstøtende konstruksjoner.

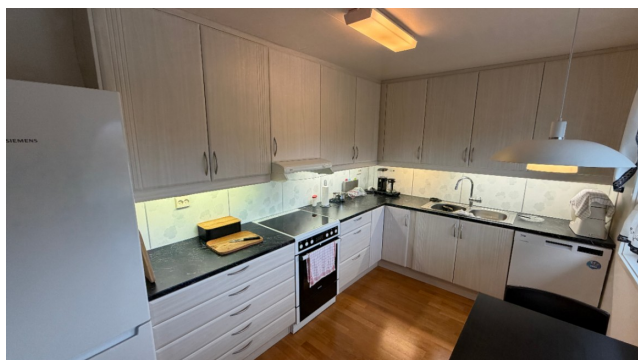
Det er registrert løs folie på dekkside til overskap. Det mangler dampetting/fuktsperre under benkeplate ved oppvaskmaskin.

Løs folie er i hovedsak et estetisk forhold, men kan over tid gi økt slitasje på underlaget.

Manglende dampetting under benkeplate ved oppvaskmaskin kan føre til fuktopptak i benkeplaten ved damp og spillvann, noe som kan gi svelling og forkortet levetid.

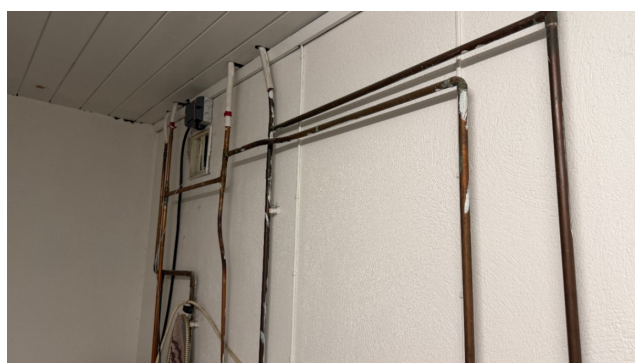
Vannrør er fra byggeåret, og har nådd en alder som tilsier at skader / lekkasjer kan oppstå.

Det registreres stedvis irr på kobberrør, ingen registrerte lekkasjer.

- Det er ikke behov for utbedringstiltak siden anlegget fungerer i dag, men ut ifra alder kan skader plutselig oppstå på eldre anlegg.
- I forbindelse med oppgradering av våtrom vil det være naturlig med utskiftning av rør.

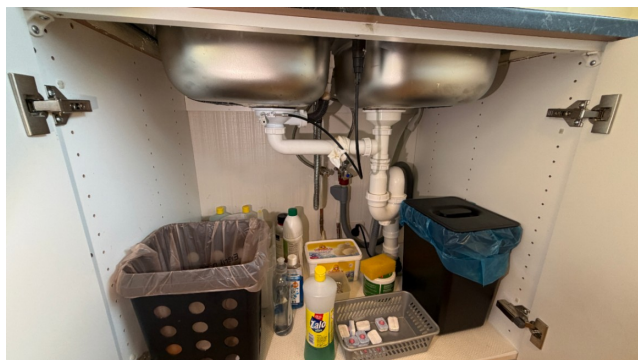
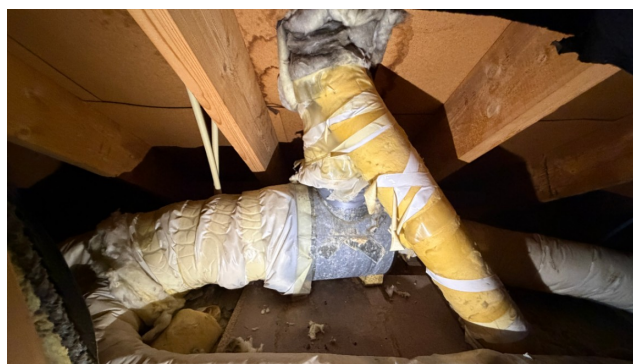
### ! TG 2 Avløpsrør

Avløpsanlegg fra byggeåret har nådd en høy alder og skader / lekkasjer kan oppstå.

- Det er ikke behov for utbedringstiltak siden anlegget fungerer i dag, men ut ifra alder kan skader plutselig oppstå på eldre anlegg.
- I forbindelse med oppgradering av våtrom vil det være naturlig med utskiftning av rør.

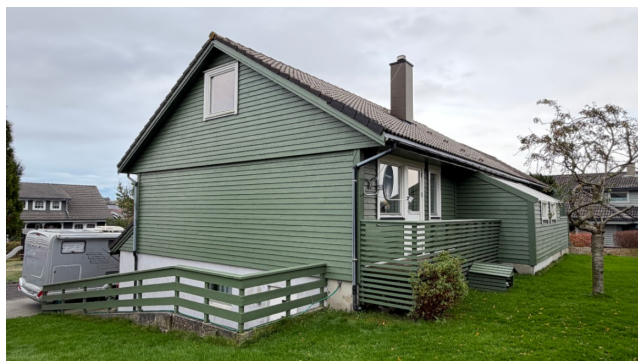
### ! TG 2 Fuktsikring og drenering

Salt- og kalkutslag på innsiden av grunnmuren i vaskerom/bi-inngang tyder på at det trenger fukt gjennom muren, noe som skyldes svakheter i drenering og fuktsikring. Det er registrert at grunnmursplast mangler klemlist.

- Tiltak for redrenering rundt boligen kan ikke utelukkes.
- Overvåk tilstanden jevnlig. For å få tilstandsgrad 0 eller 1 må dreneringen skiftes ut, men tidspunktet for når dette er nødvendig er vanskelig å si noe om. Bruken av underetg/kjeller vil og være avgjørende.
- Overvåk tilstanden jevnlig. For å få tilstandsgrad 0 eller 1 må dreneringen skiftes ut, men tidspunktet for når dette er nødvendig er vanskelig å si noe om.

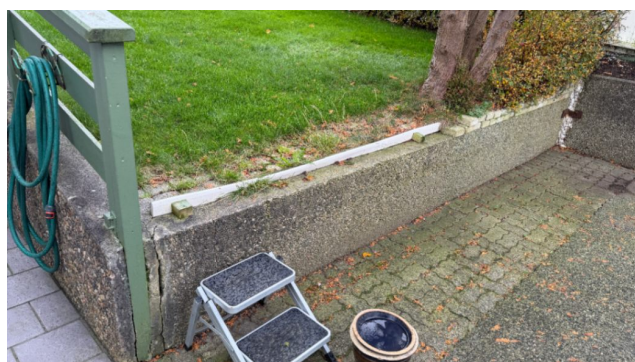
### ! TG 2 Grunnmur og fundamenter

- Grunnmuren har sprekke-dannelser.
- Det er påvist sprekker i murte/pussede fasader.

Ubehandlet sprekke-dannelse kan føre til økt vanninntrenging, forsterket setningsproblematikk, svekket bæreevne i overgangssonen eller forvitring over tid, noe som kan gi mer omfattende og kostbare utbedringer.

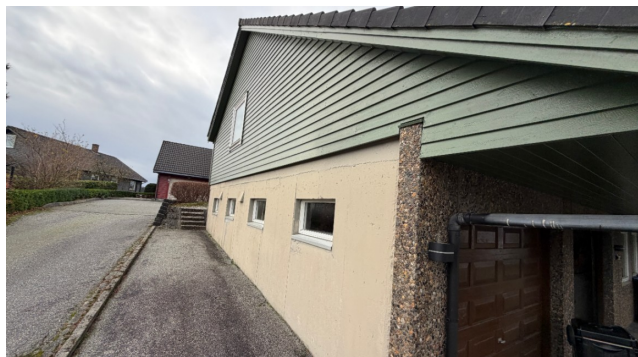
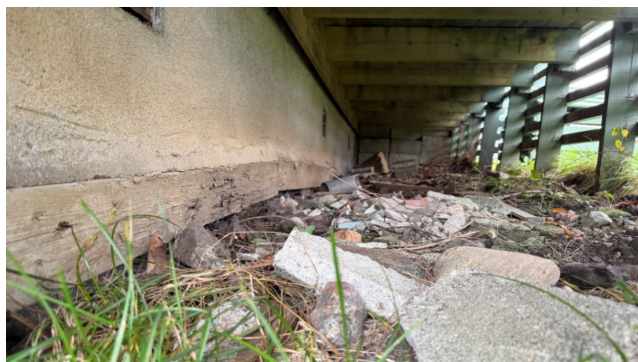
### ! TG 2 Terrengforhold

Terreng omkring boligen er stedvis flatt, og faller enkelte steder inn mot bygningskroppen. Dette medfører økt belastning på drenering og grunnmur.

Utbedring ved reasfaltering eller lokalt påfyll/avretting ved behov.
