# Tilstandsrapport

Fritidsbolig

Svensholmen 6, 4623

Befaringsdato: 26.05.2025

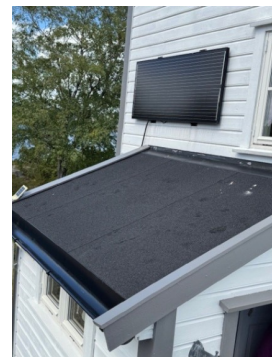
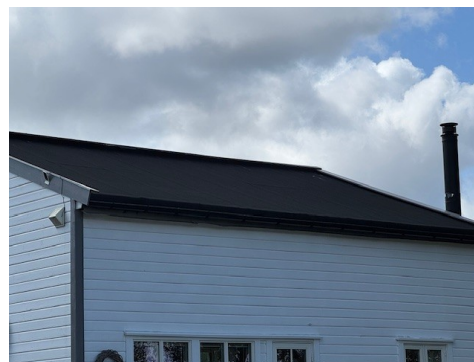
### ! TG 1 Takteking

Siden taket (takkonstruksjon, takteking og skorstein) kun er observert fra bakkenivå, er vurderingen begrenset av dette. Det er ikke sikkerhetsmessig forsvarlig å bevege seg ut på taket eller observere fra stige. Selv om det ikke er avdekket skader under befaringen, betyr ikke dette at det ikke foreligger skader som en besiktigelse på taket kan avdekke. Vær oppmerksom på denne risikoen. En undersøkelse av taket kan utføres av en fagperson under tilstrekkelige sikkerhetsforhold.

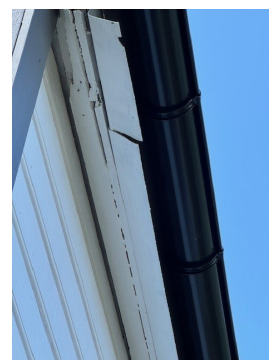
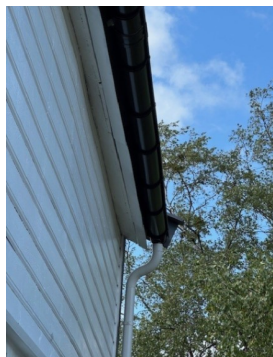
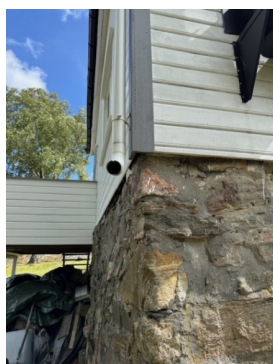
### ! TG 2 Nedløp og beslag

Stål takrenner og stål nedløp på hoved taket. . Løsningen med beslag under takrenne er rar og det er uvisst hvorfor dette beslaget er lagt på den måten.

- Det er ikke tilfredsstillende bortledning av vann fra taknedløp ved grunnmur.
- Det mangler snøfangere på hele eller deler av taket, men det var ikke krav om dette på byggemeldingstidspunktet.
- Det mangler tilfredsstillende adkomst til pipe for feier.

- Plattform for feier må monteres.
- Det bør lages system for bortledning av vann fra taknedløp ved grunnmur.
- Det er ikke krav om utbedring av snøfangere opp til dagens krav.

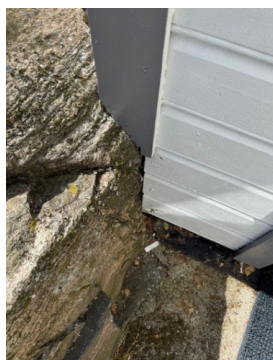
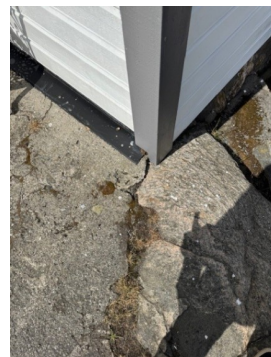
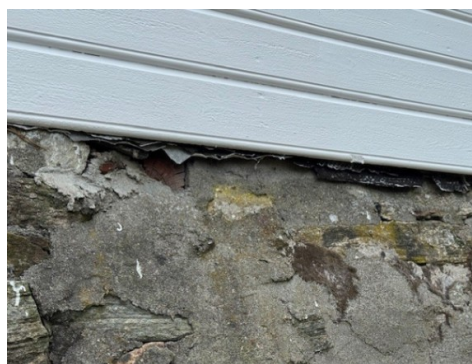
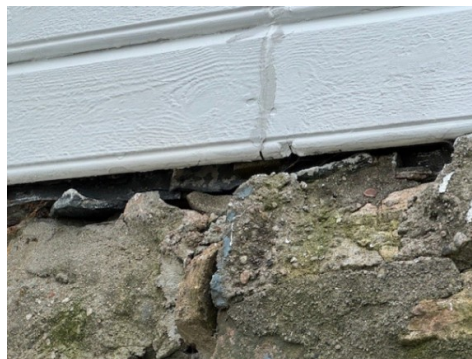
## ! TG 3 Veggkonstruksjon

Liggende bordkledning fra ca. 2022. Gavlvegg mot vest er ikke rett og i lodd. Dette sees bl.a. på innsiden i 2. etg. PÅ vindfang går kledning ned mot fjell og støpt platting og trapp. Dett er teknisk en dårlig løsning når det gjelder fuktinntrengning i vegg: beslag ut på murt platting som går dirkete inn mot en trevegg er også uheldig med tanke på fukt inn i vegg og bjelkelag. Fra kjeller ser man at det er noe fuktinntrenging i bjelkelag og del av vegg mot blind kjeller.

- Det er ingen eller liten lufting i nedre kant av kledning mot grunnmur.

- Lokal utbedring må utføres.
- Det bør foretas tiltak for å bedre lufting av kledningen.

Overgangen mellom murt platting og vegg bør forbedres.

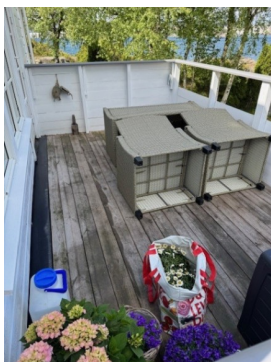
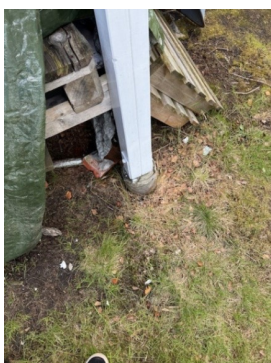
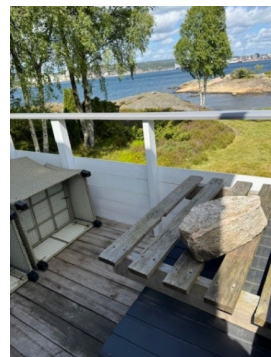
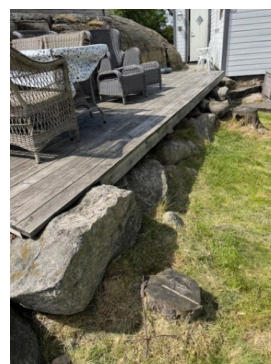
## ! TG 1 Balkonger, terrasser og rom under balkonger

Veranda og terrasser fra ca. 2021.

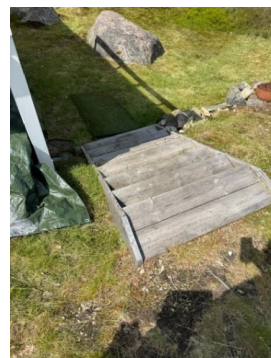
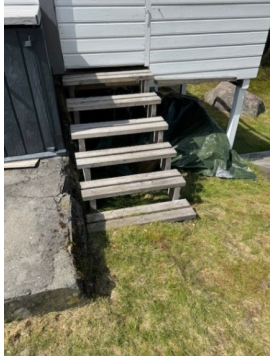
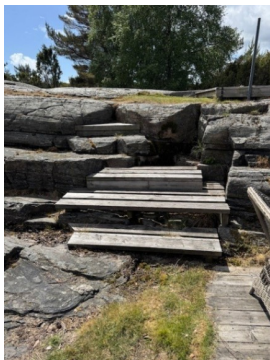
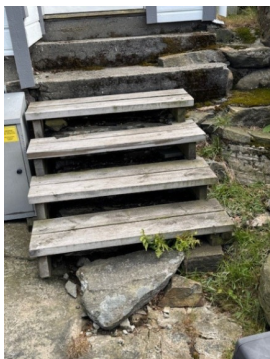
## ! TG 3 Utvendige trapper

Tretrapp og støpt trapp. Trapper mangler rekkverk og håndbrekka.

- Det er ikke montert rekkverk.

- Rekkverk må monteres for å lukke avviket.

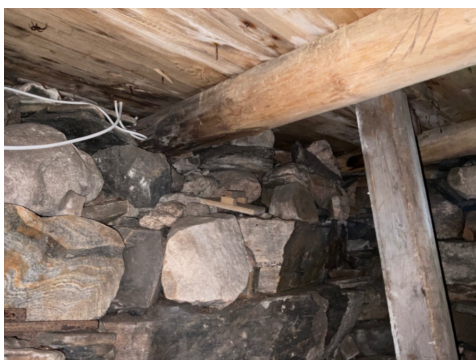
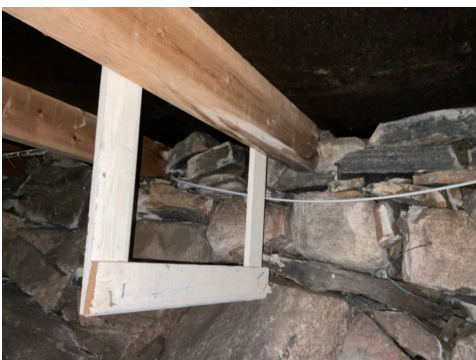
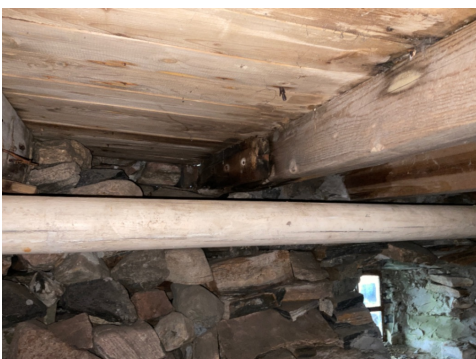
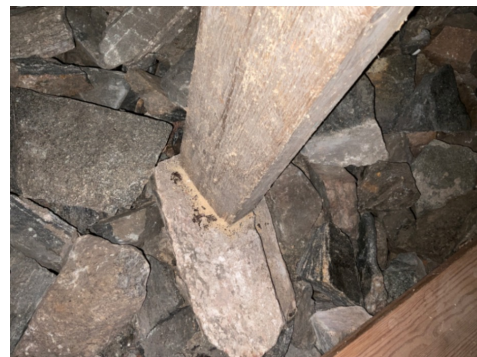
### ! TG 3 Etasjeskille/gulv mot grunn

Ikke isolasjon i etasje skillet mot kjeller. Gammelt bjelkelag som ligger på en gammel stablesteinsmur. Stolper i tre ned i bakken. Merker etter borebiller i treverk som er synlig i kjeller. Fuktmerker i treverk ut mot grunnmuren. Betydelig retningsavvik på gulv i begge etasjer. Gulv 1. etg. Avvik på ca. 6 cm. På loft ca. 7 cm. Mer i himling. Dette sees bl.a. i stue.

- Målt høydeforskjell på over 20 mm innenfor en lengde på 2 meter. Tilstandsgrad 3 gis med bakgrunn i standardens krav til godkjente måleavvik.
- Målt høydeforskjell på over 30 mm gjennom hele rommet. Tilstandsgrad 3 gis med bakgrunn i standardens krav til godkjente måleavvik.

- For å få tilstandsgrad 0 eller 1 må høydeforskjeller rettes opp. Det vil imidlertid sjelden være økonomisk rasjonelt som et enkeltstående tiltak i en bolig som dette. Dersom boligen en gang skal renoveres, kan man vurdere slike tiltak.

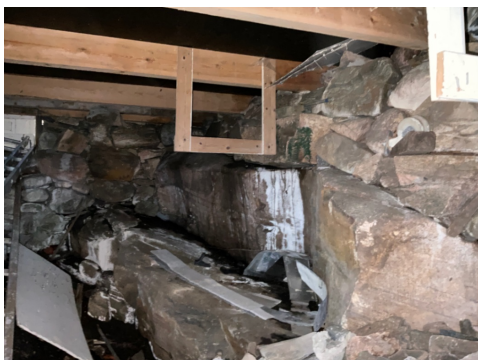
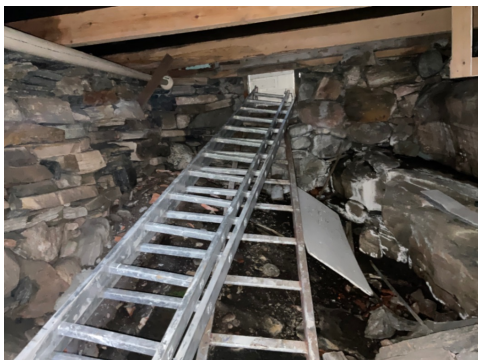
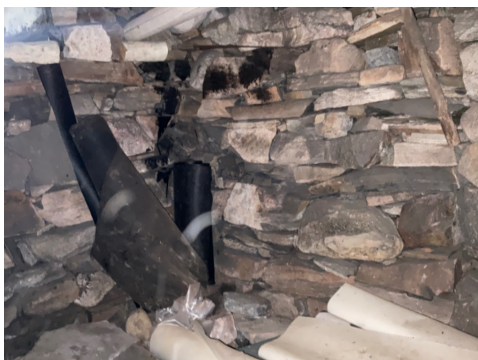
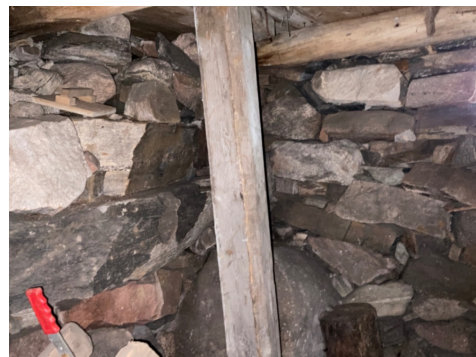
## TG 3 Rom Under Terreng

Jordgulv og stablestein som vegger. Trebjelkelag mot 1. etg er ikke isolert. Fukt i gulv og i trebjelkelag ved grunnmur og del av vegg mot støpt platting utenfor vindfang.

- Det er påvist synlige fukt/råteskader i treverk i underetg./kjeller, hulltaking er derfor ikke nødvendig

Fuktmerker og borebiller i treverk ned mot kjeller. Også fukt i gulv.

- Det må foretas tiltak for å utbedre årsak til fukt-/råteskadene samt utbedre råteskadene

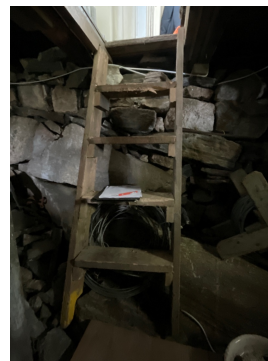
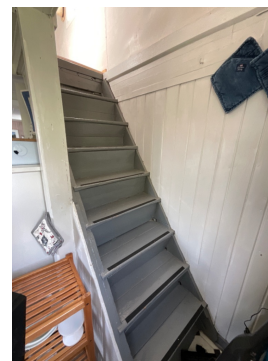
## Innvendige trapper

Trapp i tre og stige, bratt trapp til kjeller. Eier opplyser følgende: Trappene måtte være enkle, sa tidligere byantikvar Helge Solli, så derfor ingen rekkverk.

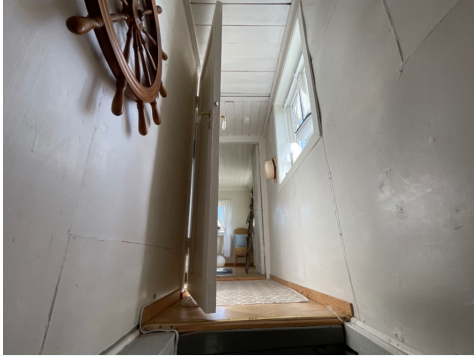
## Innvendige dører

Gamle dører

- Det er påvist avvik som tilsier at det bør foretas tiltak på enkelte dører. Dører står ikke i lodd.

- Enkelte dører må justeres.

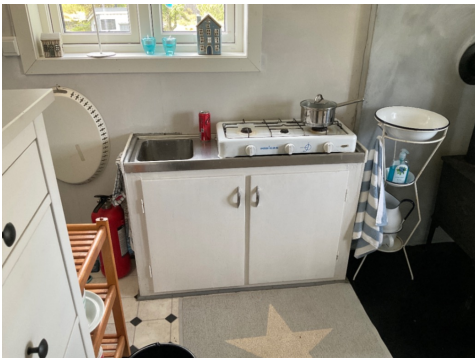
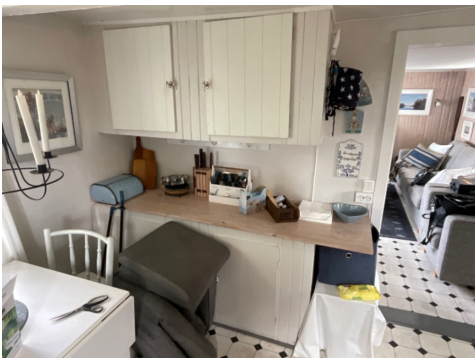
#### ! TG 1 Overflater og innredning

Gasskokeapparat. Ikke innlagt vann og avløp. Selve innredningen virke tok.
