# Tilstandsrapport

Enebolig

Strupvegen 7, 2386 BRUMUNDDAL

Befaringsdato: 28.09.2024

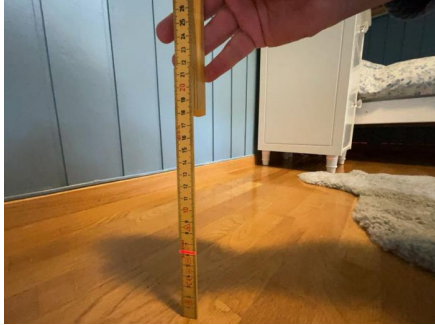
Erfaringsmessig kan eldre etasjeskiller ha skjulte skader, spesielt over grunnmur og det gjøres oppmerksom på risikoen. Skjevheter i etasjeskiller, dette er normalt byggeåret tatt i betraktning. Helningsavvik på 21 mm ble målt i soverom mot vest i 1. etasje. Tilstandsgrad gis pga. nevnte forhold.

Helningsavvik på 21 mm ble målt i soverom.
