# Tilstandsrapport

Boligbygg med flere boenheter

Kalbakkslyngen 34, 0951 OSLO

Befaringsdato: 11.09.2025

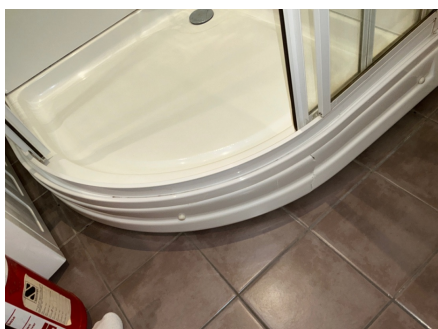
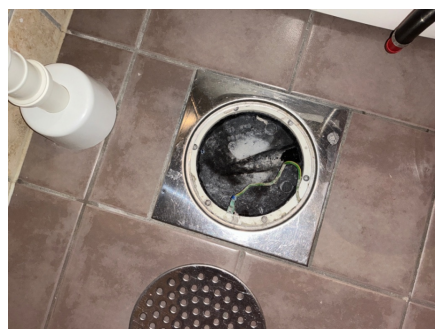
Hvis sluket tetter seg kan drenering av vann begrenses, noe som potensielt kan føre til skader.

- Membranen har passert halvparten av forventet levetid.

Når membranen eldes, svekkes den gradvis og kan utvikle mindre utettheter som slipper fukt ned i konstruksjonen. Hvor raskt dette skjer avhenger av kvalitet, utførelse og bruk, og regelmessig tilsyn er viktig. En full oppgradering med nytt tettesjikt må påregnes på sikt, selv om det er vanskelig å si nøyaktig når.
