Tilstandsrapport

Halvpart av 2-mannsbolig

Linneavegen 47, 2409 ELVERUM

Befaringsdato: 07.06.2024

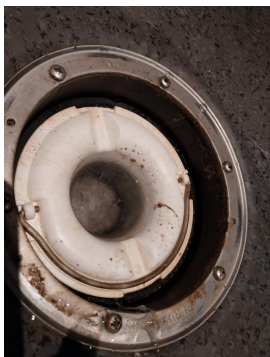
Belegg ført under klemring mot slukpotte.

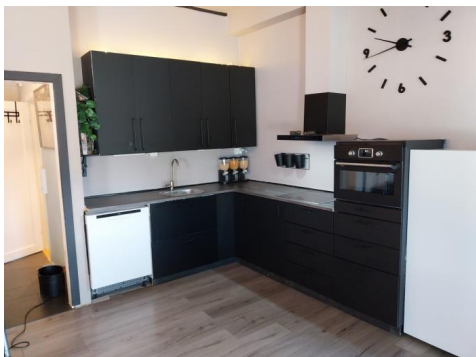
Kjøkken opplyst fra 2023

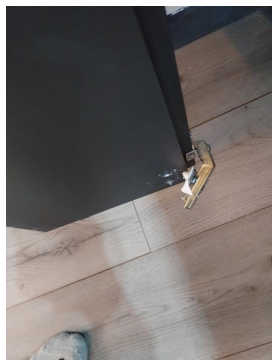
Skapdør med avrevet hengsle. Manglende endeforsegling på benkeplate. Ufagmessig skjøting av benkeplate. Manglende sokkel mot gulv. Skuffefront med borehull. Manglende endemansjetter ved rørvslutninger varerør i kjøkkenbenk. Kjøkken uten lekkasjevakt og komfyrvakt, ikke krav ved byggetidspunktet.

Skapdør med avrevet hengsle.

Utbedring av avvik iht beskrivelse ovenfor må påregnes. Lekkasjevakt og komfyrvakt anbefales montert.
