Tilstandsrapport

Enebolig

Planteskoleveien 5 , 1850 MYSEN

Befaringsdato: 13.03.2026

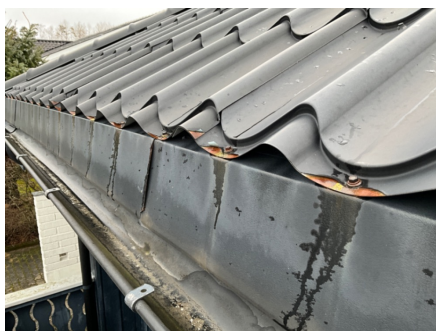
- Det er påvist avflassing og korrosjon i nedre del av takplatene, noe som er tegn på elde og mekaniske skader.
- Det er også observert eldre takshingel under platene, som tilsynelatende stammer fra byggeåret.

Avflassing og korrosjon kan føre til lekkasjer og skader på underliggende konstruksjoner, mens eldre takshingel kan ha begrenset funksjon og økt risiko for fuktskader.

Det bør vurderes utskifting av takteking og eventuelt undertak for å hindre videre forringelse og redusere risikoen for vanninntrengning i konstruksjonen.

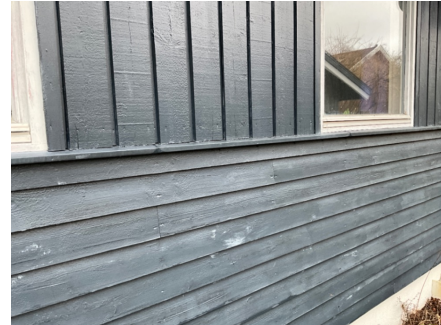
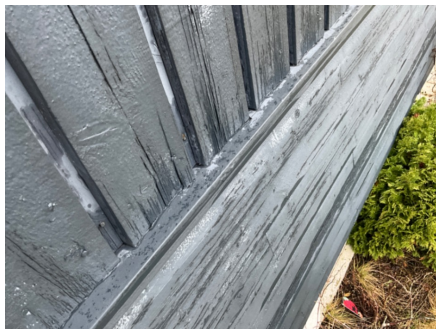
- Det er ingen eller liten lufting i nedre kant av kledning mot grunnmur.
 - Det er værslitt/oppsprukket trevirke/trepaneler.
- Det er påvist værslitt og oppsprukket trevirke/trepaneler, som følge av elde, eksponering av vær/vind samt manglende vedlikehold opp gjennom årene.
- Ikke tilstrekkelig med lufting mellom kledning og yttervegg. God lufting er viktig og skal drenerer ned og lede ut vann som trenger gjennom regnskjermer, slippe ut eventuell fuktighet fra indre deler av veggens samt gi mulighet for at fuktighet kan tørke ut fra baksiden av regnskjermer.

- Kledningen viser værslitasje og tørkesprekker. Uten vedlikehold eller utbedring kan det oppstå skader og redusert levetid på treverket.
- Det bør etableres tilstrekkelig lufting mellom kledning og yttervegg for å sikre at eventuell fuktighet kan tørke ut, og for å redusere risikoen for fuktskader i konstruksjonen.
- Ved utskifting av kledning bør korrekt oppbygning med lufting prioriteres, da manglende lufting kan føre til oppfukning og skade på veggkonstruksjonen over tid.

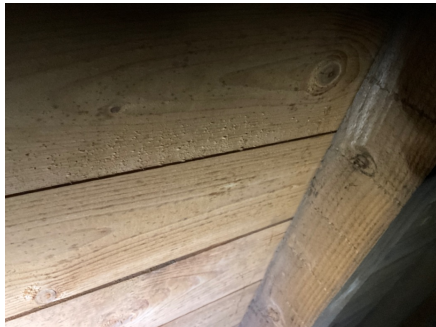
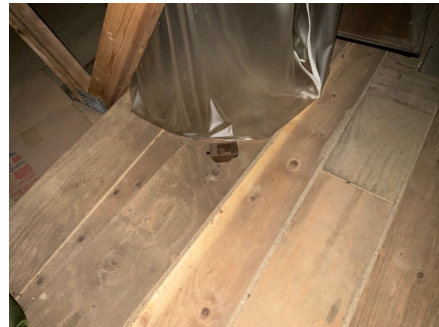
- Det er påvist fuktskjolder/skader i takkonstruksjonen.
 - Det er registrert symptom på aktivitet fra skadedyr.
- Det er påvist spor av mus på loftet, noe som indikerer at skadedyr har hatt tilgang til området. Årsaken til dette kan være små åpninger, sprekker eller utilstrekkelig tetting i byggets konstruksjon som gir mus mulighet til å trenge inn.

- Registrert enkelte områder med svertesopp i undertaket på loftet. Årsak er ofte fordi det er for fuktig på loftet, fra boligen kommer fuktig luft opp på loftet, som kjøles ned.

- Påvist fuktskader rundt pipe på loftet, som følge av utettheter i beslag (se nedløp og beslag).

- Andre tiltak:
- Det bør gjennomføres tiltak for å tette åpninger og sprekker i konstruksjonen for å hindre videre inntrenging av mus, da skadedyr kan forårsake skade på materialer og gi dårlig innneklima.
- Dampsperran bør kontrolleres og eventuelt utbedres for å hindre at fuktig luft siger opp på loftet og kondenserer, noe som kan føre til svertesopp og fuktskader.
- Fuktskader rundt pipe må utbedres, og utettheter i nedløp og beslag bør tettes for å hindre ytterligere vanninntrenging og skade på takkonstruksjonen.
- Konsekvensen av manglende utbedring er økt risiko for råte, mugg og ytterligere skader på byggets konstruksjon.

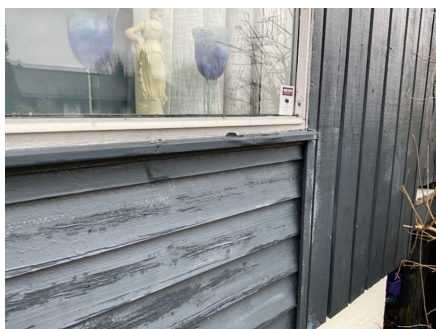
- Det er avvik:
- Vinduets karmen har synlige sprekker som kan svekke funksjon og tetthet over tid, forårsaket av aldring, fukt samt manglende vedlikehold.
- Påvist enkelte vinduer med punktert glass. Årsaken til punkterte glass er som regel at det er kommet en brist i tetningsmassen mellom karm og rute.
- Det er observert tegn på innvendig kondensering på enkelte vindusglass. Dette indikerer at det kan være redusert isolasjonsevne i glassene eller utilstrekkelig ventilasjon i rommet som fører til oppsamling av fuktighet på innsiden av vinduene.

- Tiltak:
- Det bør utføres nødvendig vedlikehold og utbedring av sprekker i karmen for å opprettholde vinduene funksjon og tetthet, og forhindre ytterligere forringelse og fuktskader.
- Punkterte glass bør skiftes ut for å sikre god isolasjonsevne og forhindre varmetap og duggdannelse.
- Tiltak for å bedre ventilasjonen i rommet bør vurderes for å redusere innvendig kondensering, da dette kan føre til fuktskader på vinduer og omkringliggende konstruksjoner.

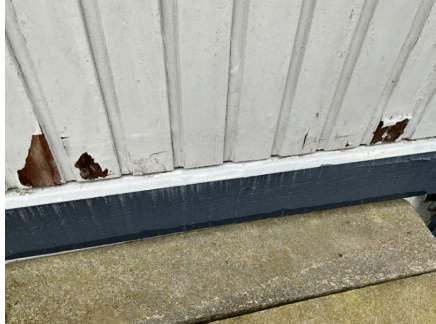
- Karmene i dører er værslitte utvendig og det er sprekker i treverket.
- Påvist slitasje på dører, bærer preg av elde og manglende vedlikehold.

- Dører bør vedlikeholdes eller skiftes ut for å bevare funksjon og estetikk. Uten tiltak kan slitasjen forverres, noe som kan påvirke tetthet og brukervennlighet.

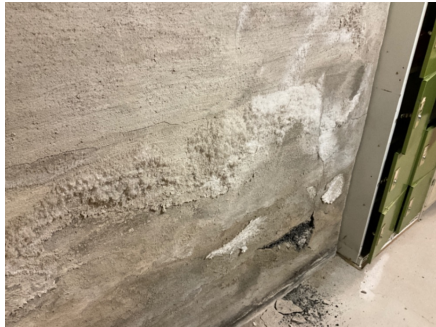
- Det er gjennom målinger påvist høyt fuktnivå i trevegger i underetg./kjeller, det er derfor ikke foretatt hulltaking
- Det er påvist indikasjoner på noe fuktgjennomtrenging i kjellergulv.

- Takstmannen anbefaler at det utføres ytterligere undersøkelser og nødvendige utbedringer. For å forhindre videre skadeutvikling, bør de innforedde veggene rives. Gitt alderen på dreneringen, anbefales det at murveggene ikke kles inn, men heller får god luftsirkulasjon for å redusere risikoen for fuktskader.

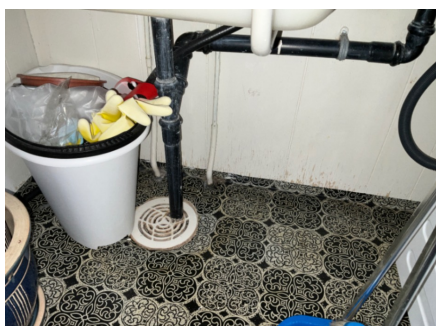
- Eldre vaskerom, påvist dels slitasje på overflater. Rehabilitering vil være naturlig for å sikre tetthet ved eventuelle lekkasjer.

- Vaskerommet bør oppgraderes med godkjent tettesjikt for å tåle normal bruk som våtrom etter dagens krav. Rommet kan i dag fortsatt brukes, men manglende tetthet innebærer økt risiko for lekkasjer og fuktskader i tilstøtende konstruksjoner.

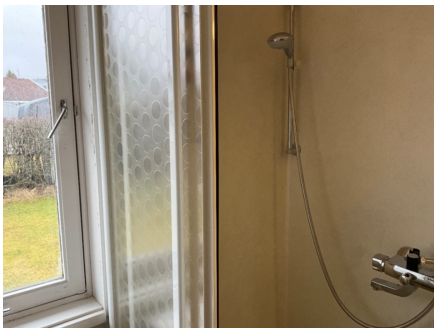
- Det er vindu/dør med ikke fuktbestandige materialer i våtsonen (ved vask, dusj, badekar, osv.), løsningen eller byggematerialet er uegnet.
- Vinduet er plassert i våtzone, dette er en risikokonstruksjon, da membransjiktet ikke er lagt inn mot vinduet.

- Valgt løsning innebærer at badet må benyttes med forsiktighet, da overgang mellom vindu og vegg ikke oppfyller kravene til membran. Dersom området utsettes for vannsøl, kan det oppstå fuktskader i tilstøtende konstruksjoner og materialer. For å redusere risikoen for fuktskader bør det vurderes tiltak for å sikre tilstrekkelig fuktbeskyttelse rundt vinduet.

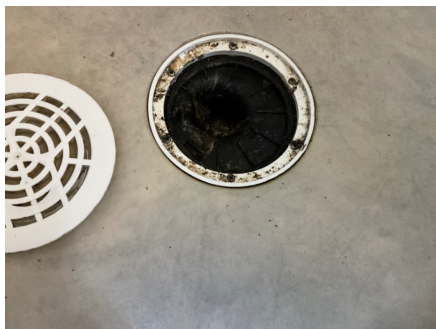
- Det er mulighet for at det kan forekomme vannlekkasje på våtrommet hvor vann ikke vil gå til sluk.
- Takstmannen har foretatt kontroll av fallforhold på våtrommet ved hjelp av en punkt laser. Grunnet oppkant mot dusjen, vil ikke eventuelt lekkasjvann/vannsøl utenfor dusjen ledes mot sluk.

- Andre tiltak:
- Det bør etableres avrenning inn til sluk for hele våtrommet.
- Det bør etableres tilstrekkelig fall og avrenning mot sluk for hele våtrommet, slik at eventuelt lekkasjevann eller vannsøl utenfor dusjen ledes til sluk. Manglende avrenning kan føre til at vann blir liggende på gulvet, noe som øker risikoen for fuktskader i konstruksjonen og omkringliggende rom.

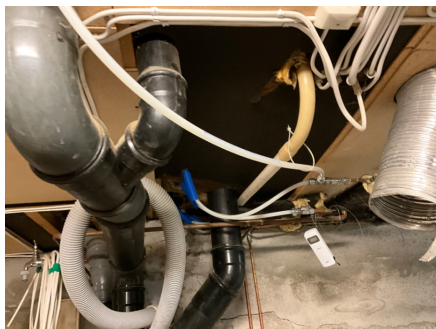
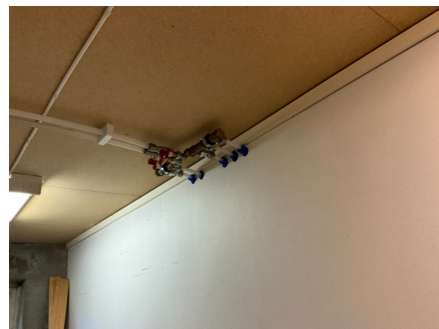
- Det er påvist at eventuelt lekkasjevann fra rør i rør system ikke ledes til sluk eller annen kompenserende løsning.
- Mer enn halvparten av forventet brukstid er passert på innvendige vannledninger.
- Rørkursene på rør-i-rør systemet på vannledninger er ikke merket.

- Det er påvist at eventuelt lekkasjevann fra rør-i-rør-systemet ikke blir ledet til sluk eller annen kompenserende løsning.

- Det anbefales å vurdere utskifting av vannrørene, da alder og slitasje medfører økt risiko for lekkasjer og vannskader.

- Rørkursene i rør-i-rør-systemet bør merkes tydelig for å sikre rask identifisering ved lekkasjer eller vedlikehold, og dermed redusere risikoen for forsinkelser og følgeskader.

- Rør-i-rør-systemet bør ledes til sluk eller annen sikker løsning for å håndtere lekkasjevann. Uten dette kan lekkasjer forbli skjult og føre til fuktskader i bygningskonstruksjonen.

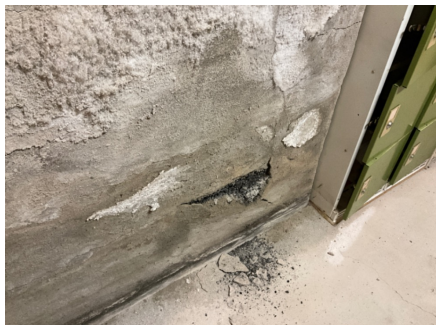
- Det er avvik:
- Det er påvist en del sprekker i muren samt løs puss. Det er også registrert skader på grunnmuren (mindre del), som har utseende forenlig med sulfatskade. Ytterligere undersøkelser må gjennomføres.

- Tiltak:
- Påviste skader og sprekker i grunnmuren må utbedres, og løs puss bør fjernes og erstattes.
- Det anbefales å gjennomføre ytterligere undersøkelser for å kartlegge omfanget av skader og vurdere nødvendige tiltak.
- Dersom skadene ikke utbedres, kan dette føre til ytterligere oppsprekking og svekkelse av grunnmuren, noe som kan redusere byggets stabilitet og levetid.
