Planteskoleveien 5, 1850 MYSEN

**Mysen - Koselig bolig i
barnevennlig og attraktiv område.
4 soverom.**

Befaringsdato: 13.03.2026

Rapportdato: 14.04.2026

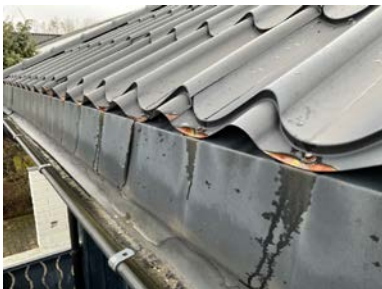
Avflassing og korrosjon kan føre til lekkasjer og skader på underliggende konstruksjoner, mens eldre takshingel kan ha begrenset funksjon og økt risiko for fuktskader.

Det bør vurderes utskiftning av taktekking og eventuelt undertak for å hindre videre forringelse og redusere risikoen for vanninntrengning i konstruksjonen.

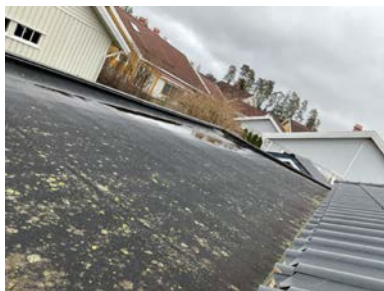
Taktekking - carport

Det bør utføres tiltak for å utbedre fall på taket slik at vannansamlinger unngås.
Vannansamlinger på taket øker risikoen for lekkasjer og kan redusere levetiden på tekkingen.

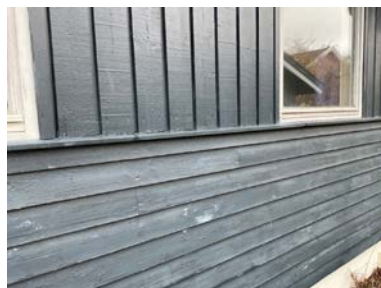
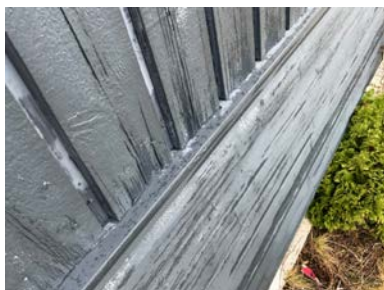
- Kledningen viser værslitasje og tørkesprekker. Uten vedlikehold eller utbedring kan det oppstå skader og redusert levetid på treverket.
- Det bør etableres tilstrekkelig lufting mellom kledning og yttervegg for å sikre at eventuell fuktighet kan tørke ut, og for å redusere risikoen for fuktskader i konstruksjonen.
- Ved utskifting av kledning bør korrekt oppbygning med lufting prioriteres, da manglende lufting kan føre til oppfukning og skade på veggkonstruksjonen over tid.

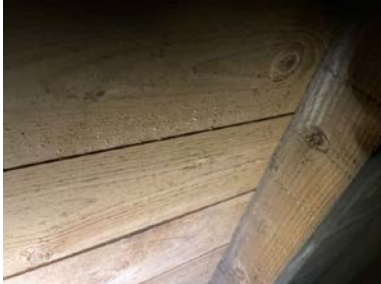
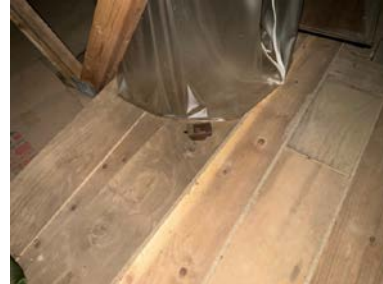
📍 TG 2 Takkonstruksjon/Loft

- Det er påvist spor av mus på loftet, noe som indikerer at skadedyr har hatt tilgang til området. Årsaken til dette kan være små åpninger, sprekker eller utilstrekkelig tetting i byggets konstruksjon som gir mus mulighet til å trenge inn.

- Registrert enkelte områder med svertesopp i undertaket på loftet. Årsak er ofte fordi det er for fuktig på loftet, fra boligen kommer fuktig luft opp på loftet, som kjøles ned.

- Påvist fuktskader rundt pipe på loftet, som følge av utettheter i beslag (se nedløp og beslag).

- Andre tiltak:
- Det bør gjennomføres tiltak for å tette åpninger og sprekker i konstruksjonen for å hindre videre inntrenging av mus, da skadedyr kan forårsake skade på materialer og gi dårlig innelima.
- Dampspærren bør kontrolleres og eventuelt utbedres for å hindre at fuktig luft siger opp på loftet og kondenserer, noe som kan føre til svertesopp og fuktskader.
- Fuktskader rundt pipe må utbedres, og utettheter i nedløp og beslag bør tettes for å hindre ytterligere vanninntrenging og skade på takkonstruksjonen.
- Konsekvensen av manglende utbedring er økt risiko for råte, mugg og ytterligere skader på byggets konstruksjon.

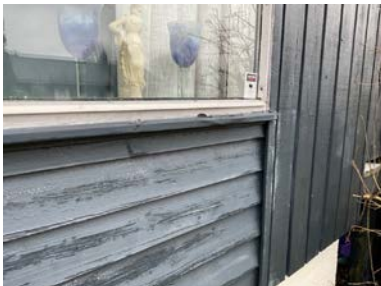
TG 2 Vinduer

- Vinduets karmar har synlige sprekker som kan svekke funksjon og tetthet over tid, forårsaket av aldring, fukt samt manglende vedlikehold.

- Tiltak:
- Det bør utføres nødvendig vedlikehold og utbedring av sprekker i karmen for å opprettholde vinduene funksjon og tetthet, og forhindre ytterligere forringelse og fuktskader.
- Punkterte glass bør skiftes ut for å sikre god isolasjonsevne og forhindre varmetap og duggdannelse.
- Tiltak for å bedre ventilasjonen i rommet bør vurderes for å redusere innvendig kondensering, da dette kan føre til fuktskader på vinduer og omkringliggende konstruksjoner.

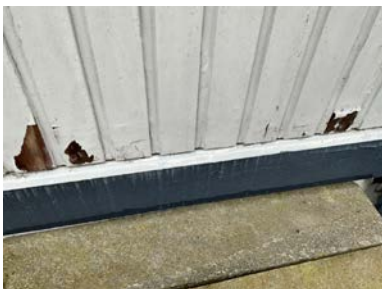
TG 2 Dører

Avvik: • Karmene i dører er værslitte utvendig og det er sprekker i trevirket.

- Dører bør vedlikeholdes eller skiftes ut for å bevare funksjon og estetikk. Uten tiltak kan slitassen forverres, noe som kan påvirke tetthet og brukervennlighet.

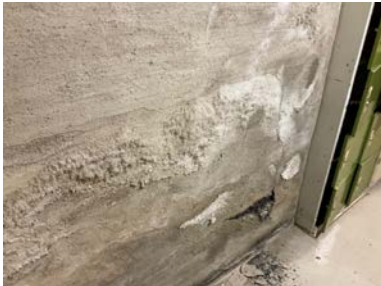
Avvik: • Det er gjennom målinger påvist høyt fuktnivå i trevegger i underetg./kjeller, det er derfor ikke foretatt hulltaking

• Det er påvist indikasjoner på noe fuktgjennomtrenging i kjellergulv.

- Takstmannen anbefaler at det utføres ytterligere undersøkelser og nødvendige utbedringer. For å forhindre videre skadeutvikling, bør de innforede veggene rives. Gitt alderen på dreneringen, anbefales det at murveggene ikke kles inn, men heller får god luftsirkulasjon for å redusere risikoen for fuktskader.

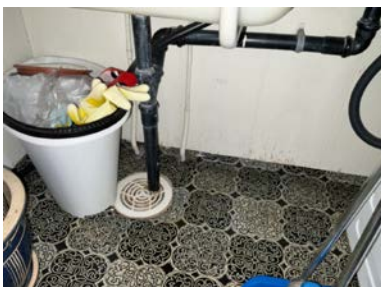
- Våtrom - 1. etasje > Vaskerom > Generell
 Avvik: • Våtrommet må oppgraderes for å tåle normal bruk etter dagens krav.
- Eldre vaskerom, påvist dels slitasje på overflater. Rehabilitering vil være naturlig for å sikre tetthet ved eventuelle lekkasjer.

- Andre tiltak:
 - Vaskerommet bør oppgraderes med godkjent tettesjikt for å tåle normal bruk som våtrom etter dagens krav. Rommet kan i dag fortsatt brukes, men manglende tetthet innebærer økt risiko for lekkasjer og fuktskader i tilstøtende konstruksjoner.

Kostnadsestimat: 100 000 - 200 000

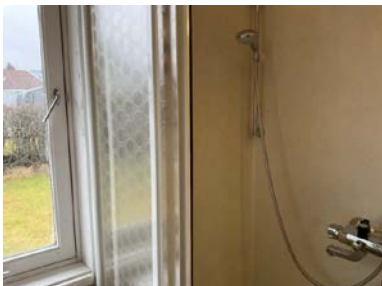
Avvik: • Det er vindu/dør med ikke fuktbestandige materialer i våtsone (ved vask, dusj, badekar, osv.), løsningen eller byggematerialet er uegnet.

- Valgt løsning innebærer at badet må benyttes med forsiktighet, da overgang mellom vindu og vegg ikke oppfyller kravene til membran. Dersom området utsettes for vannsøl, kan det oppstå fuktskader i tilstøtende konstruksjoner og materialer. For å redusere risikoen for fuktskader bør det vurderes tiltak for å sikre tilstrekkelig fuktbeskyttelse rundt vinduet.

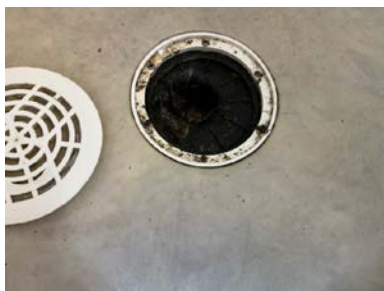
Avvik: • Det er mulighet for at det kan forekomme vannlekkasje på våtrommet hvor vann ikke vil gå til sluk.

- Takstmannen har foretatt kontroll av fallforhold på våtrommet ved hjelp av en punktlaser. Grunnet oppkant mot dusjen, vil ikke eventuelt lekkasjvann/vannsløp utenfor dusjen ledes mot sluk.

- Konsekvensen av manglende utbedring er økt risiko for vannlekkasjer og fuktskader i tilstøtende konstruksjoner.

- Videre bør tilstanden på tettesjikt og sluk følges opp jevnlig, og det må påregnes utskifting av disse på sikt, da over halvparten av forventet brukstid er passert.

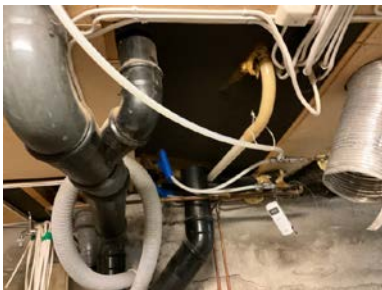
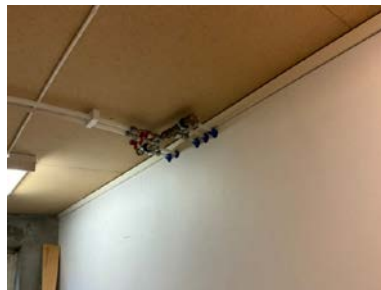
Avvik: • Det er påvist at eventuelt lekkasjevann fra rør i rør system ikke ledes til sluk eller annen kompenserende løsning.

- Det er påvist at eventuelt lekkasjevann fra rør-i-rør-systemet ikke blir ledet til sluk eller annen kompenserende løsning.

- Rørkursene i rør-i-rør-systemet bør merkes tydelig for å sikre rask identifikasjon ved lekkasjer eller vedlikehold, og dermed redusere risikoen for forsinkelser og følgeskader.

- Rør-i-rør-systemet bør ledes til sluk eller annen sikker løsning for å håndtere lekkasjevann. Uten dette kan lekkasjer forbli skjult og føre til fuktskader i bygningskonstruksjonen.

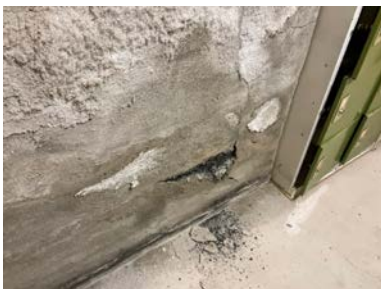
- Tomteforhold - Grunnmur og fundamenter
 Avvik: • Det er avvik:
- Det er påvist en del sprekker i muren samt løs puss. Det er også registrert skader på grunnmuren (mindre del), som har utseende forenlig med sulfatskade. Ytterligere undersøkelser må gjennomføres.

Dersom skadene ikke utbedres, kan dette føre til ytterligere oppsprekking og svekkelse av grunnmuren, noe som kan redusere byggets stabilitet og levetid.

Kostnadsestimat: 20 000 - 100 000
