# Tilstandsrapport

Enebolig

Skeidhaugen 8, 8013 BODØ

Befaringsdato: 09.01.2026

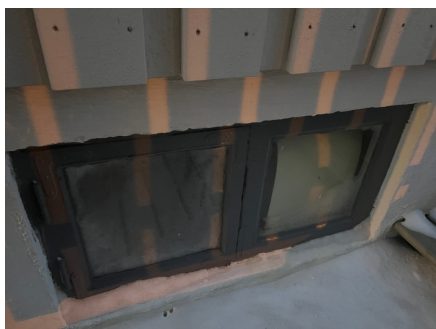
## TG 2 Vinduer eldre

Bygningen har noen eldre malte trevinduer med 2-lags glass på 2 soverom i 1 etg samt kjellervindu.

Vinduer med tilstandsgrad 2 (TG2) på grunn av alder vil typisk ha flere tegn på aldring og slitasje.

Vinduer med TG2 på grunn av alder kan fremdeles være funksjonelle og brukes, men de vil kreve vedlikehold og reparasjon for å forhindre ytterligere forringelse og for å forlenge levetiden.

På sikt må det påregnes å skifte vinduer, men det er ikke vurdert til at dette er ett umiddelbart behov.

Normalt vedlikehold, maling/smøring påregnes.

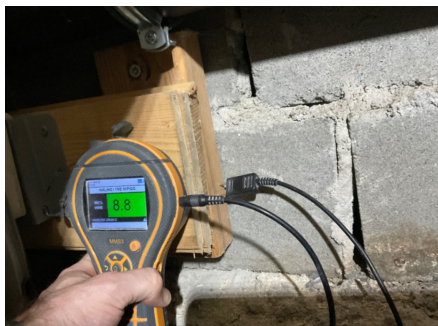
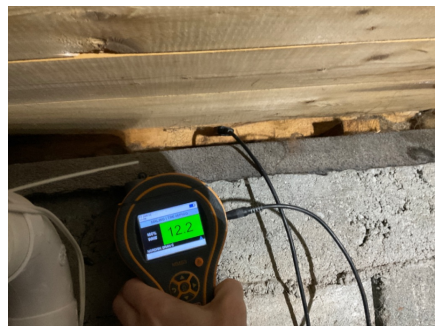
Det er gjort fuktmåling i trekonstruksjon montert direkte på mur i krypkjeller.

Det ble også gjort fuktmåling på svill.

Ingen avvik registrert.

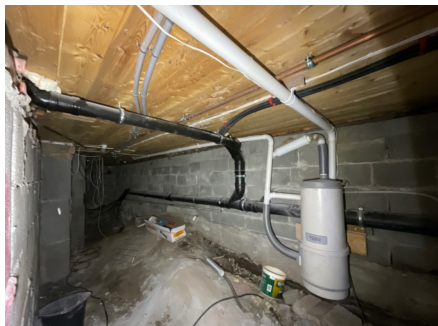
## **TG 1** Kryp kjeller

Bygningen har kryp kjeller under trebjelkelag og stubbegulv.

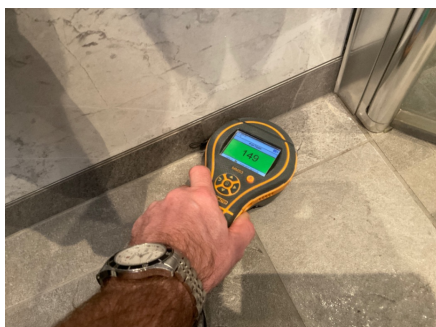
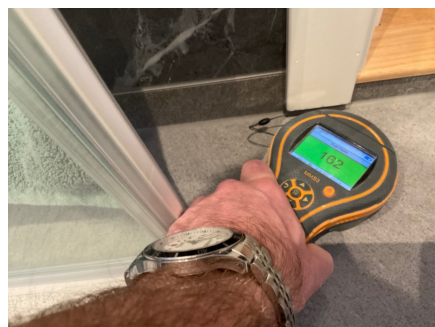
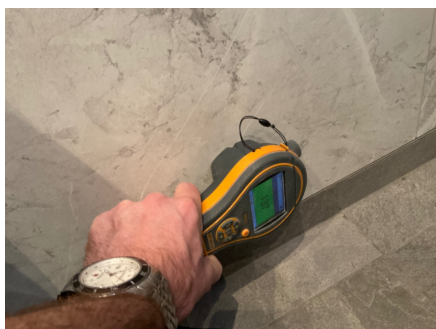
### TG 0 Tilliggende konstruksjoner våtrom

Hulltaking er ikke foretatt da det ikke er fysisk mulig pga tilliggende konstruksjoner.  
Hulltaking og fuktsøk er foretatt, uten å påvise unormale forhold.

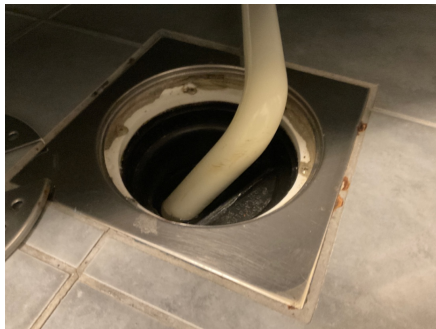
- Til tross for avviket i fall/høydeforskjell til sluk, vil gulvet fortsatt kunne lede vann mot sluket, men med redusert effektivitet. Dette kan potensielt øke risikoen for vannansamling i enkelte områder av badet.

- Overvåk tilstanden jevnlig. For å få tilstandsgrad 0 eller 1 må tettesjiktet skiftes ut, men tidspunktet for når dette er nødvendig er vanskelig å si noe om.
- Det er viktig å merke seg at levetiden til en membran varierer basert på kvalitet, installasjon og bruk. Eldre membraner kan bli sprø og sprekke opp, noe som fører til at de mister sin vanntettende funksjon. Dette kan resultere i vannlekkasjer gjennom vegger og gulv og fuktskader.

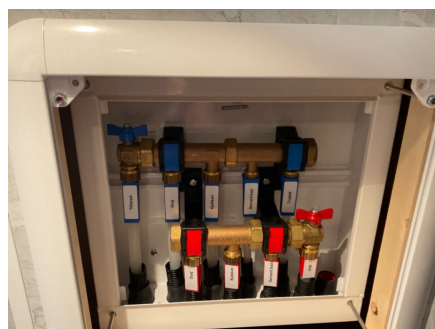
### TG 0 Vannledninger

Innvendige vannledninger er av plast (rør i rør). Det er besiktiget i rørskap.

Innvendig stoppekran er plassert i krypkjeller.
