# Tilstandsrapport

Andelsleilighet

Kringsjø 13 A, 1605 FREDRIKSTAD

Befaringsdato: 19.04.2024

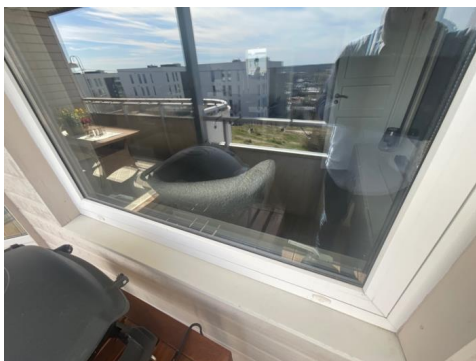
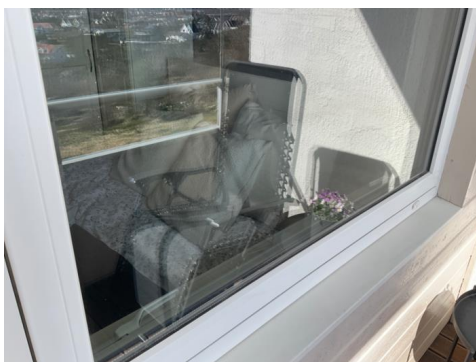
### TG 1 Vinduer

Vinduer med rammer og karmen i tre med isolerglass fra 1996. Vedlikeholdsfrie beslag utvendig.

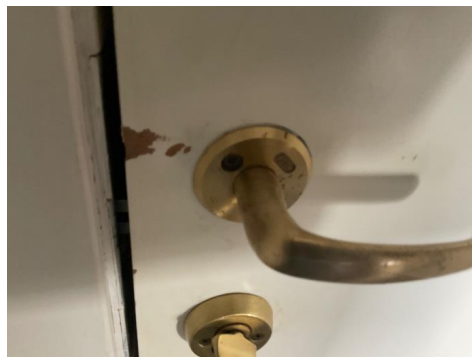
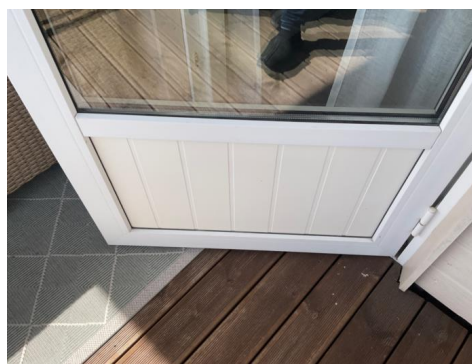
### TG 2 Dører

Ytterdør i tre fra nyere dato.  
Balkongdør i tre med stort glassfelt med isolerglass fra 1996.

Noe sår og merker på dørblad til ytterdør.

Lokal utbedring. Det noteres at dette er vedlikehold som borettslaget normalt sett har ansvaret for.

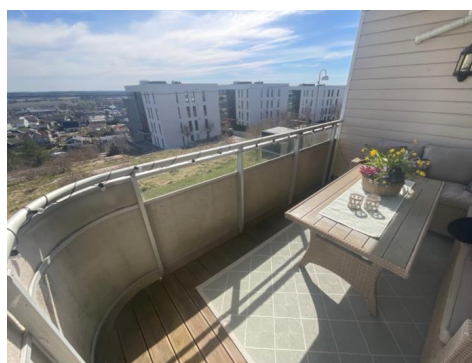
### TG 1 Balkonger, terrasser og rom under balkonger

Fra stue/kjøkken er det adgang til balkong på 15 kvm.

Rekkverkshøyde er målt til ca. 102 cm og er innenfor dagens krav.

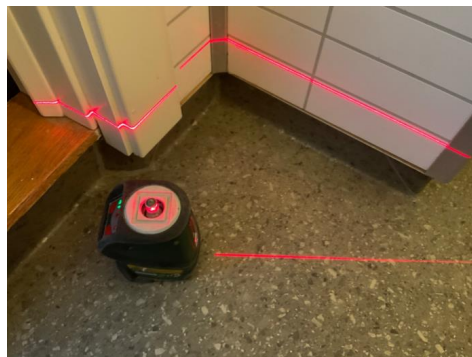
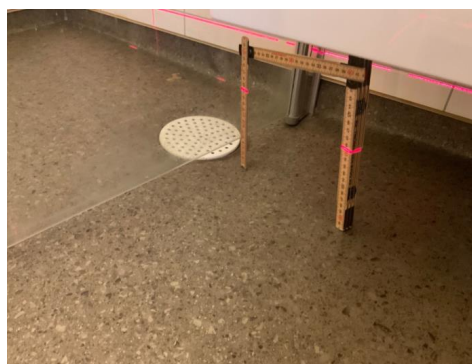
#### ! TG 1 Overflater Gulv

Linoleumsbelegg på gulv. Det er oppbygget kant til dørterskel og ca. 80 mm fra topp membran til topp av slukrist.

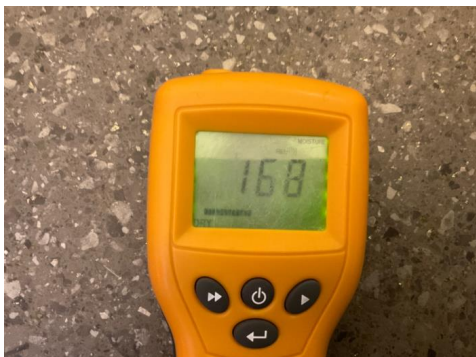
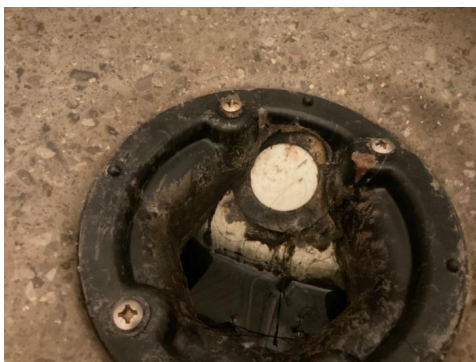
#### ! TG 2 Sluk, membran og tettesjikt

Plastsluk, antatt ikke skiftet da badet ble pusset opp i 2013.

Fuktmåler viser normale verdier.

- Mer enn halvparten av forventet brukstid er passert på membranløsningen.
- Mer enn halvparten av forventet brukstid er passert på slukløsningen.

Et våtrom har begrenset med levetid og i henhold til dagens forskrift er mer enn halvparten av forventet brukstid oppbrukt på membran- og slukløsning.

- Installering av tett dusjkabinett anbefales.
- Overvåk tilstanden jevnlig. For å få tilstandsgrad 0 eller 1 må tettesjiktet skiftes ut, men tidspunktet for når dette er nødvendig er vanskelig å si noe om.
- Sluket må sjekkes og rengjøres jevnlig.

Det anbefales på et generelt grunnlag å montere dusjkabinett på våtrom som er over 10 år for å minske vannbelastningen på rommet.

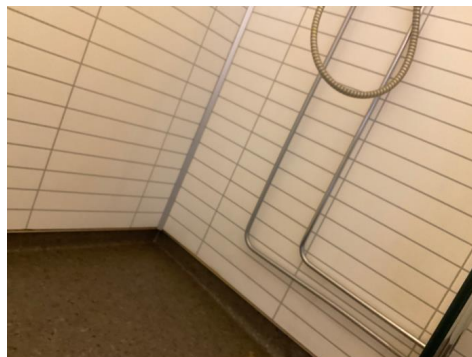
### ! TG IU Tilliggende konstruksjoner våtrom

Det er utenpåliggende røropplegg og hulltaking med fuktsøk er derfor ikke fysisk mulig.

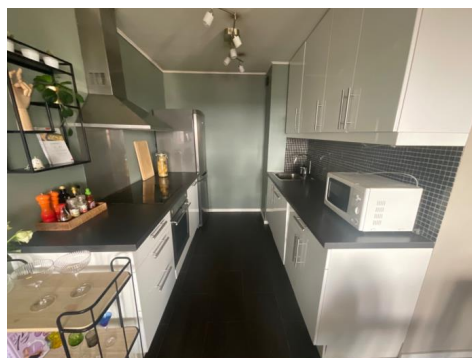
### ! TG 1 Overflater og innredning

Kjøkkeninnredning fra 2007/2008.

Kjøkkenet har slette fronter og laminat benkeplate. Integrert komfyr, platetopp og oppvaskmaskin, frittstående kjøl/fryseskap.

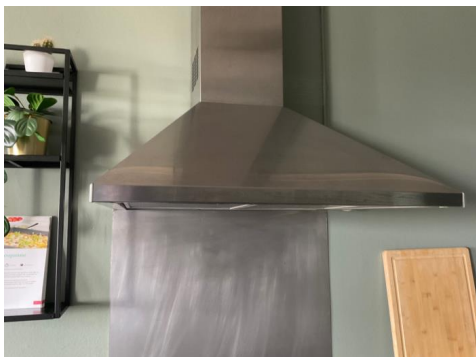
### ! TG 2 Avtrekk

Det er kjøkkenventilator med kullfilter.

Begynnende høy alder på ventilator.

Ikke nødvendig med tiltak da den fungerer i dag, men grunnet alder kan skader plutselig oppstå.

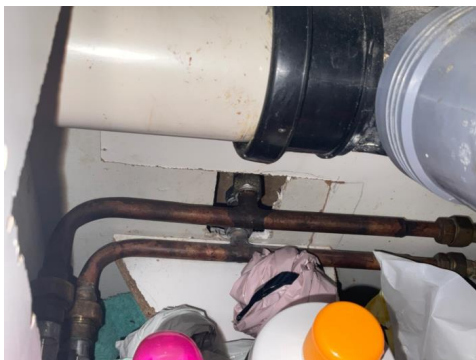
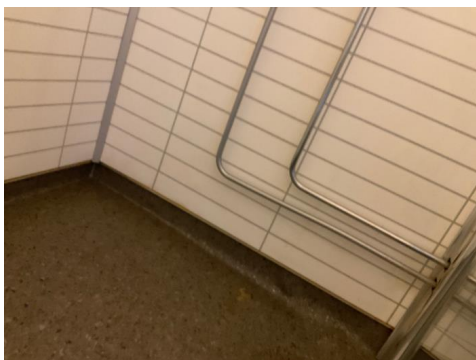
### TG 2 Vannledninger

Vannrør av kobber, flexislange og forniklet kobber.

Blanding av nyere og eldre vannrør.

- Mer enn halvparten av forventet brukstid er passert på innvendige vannledninger.

- Det er ikke behov for utbedringstiltak siden anlegget fungerer i dag, men ut ifra alder kan skader plutselig oppstå på eldre anlegg.

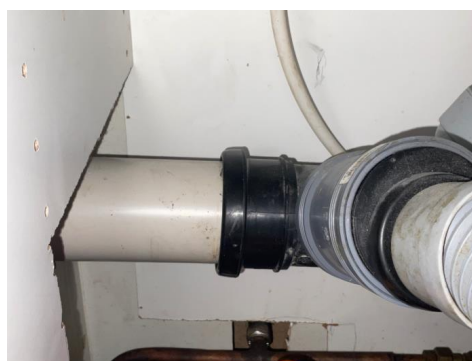
### TG 2 Avløpsrør

Avløpsrør av plast.

Blanding av nyere og eldre avløpsrør.

- Mer enn halvparten av forventet brukstid er passert på innvendige avløpsledninger.

- Det er ikke behov for utbedringstiltak siden anlegget fungerer i dag, men ut ifra alder kan skader plutselig oppstå på eldre anlegg.

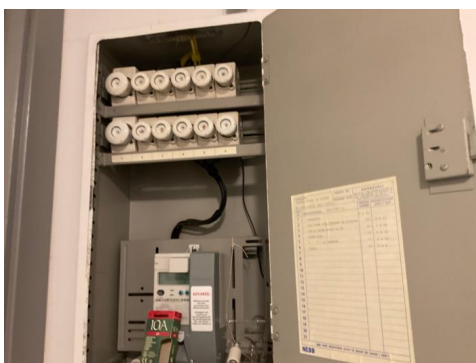
### TG 2 Elektrisk anlegg

Sikringsskap med skrusikringer. 5 fordelerkurser på hhv. 10 og 20 ampere. Hovedkurs på 35 ampere.

**Ja** Da sikringer tidvis går ved høy belastning anbefales det på et generelt grunnlag en el-kontroll. Det er også eldre skrusikringer.

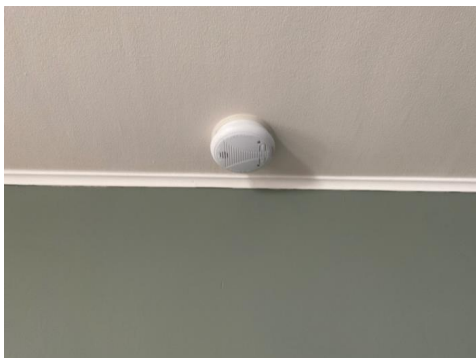
## TG 1 Branntekniske forhold

Brannslukningsapparat og røykvarslere er montert iht. forskrifter.
