Enebolig  
Feiringvegen 269  
2092 Minnesund

Dato: 02/04/2025

**OM EIERSKIFTERAPPORT™**

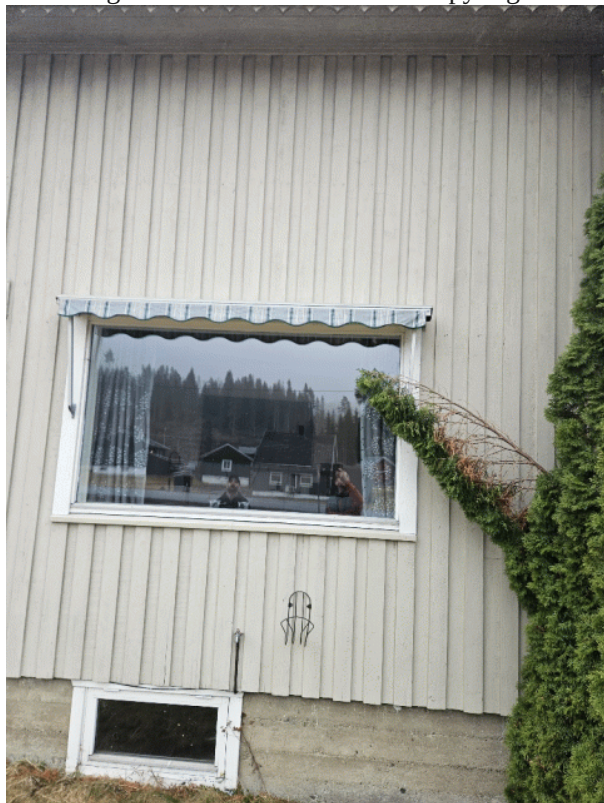
### TG 2 1.1 Byggegrunn, fundamenter, grunnmur, drenering og sikring mot vann og fuktighet

Grunnmur fremstår i grei stand, det er stedvis små riss og små setningssprekker. TG2

Det ble målt noe høye fuktverdi i kjelleretasjen og det er synlig saltutslag på vegger og noe på gulv, dette er en indikasjon på at det ikke ligger tettesjikt (plast) til grunn og at det kan være dreneringsvikt. TG2

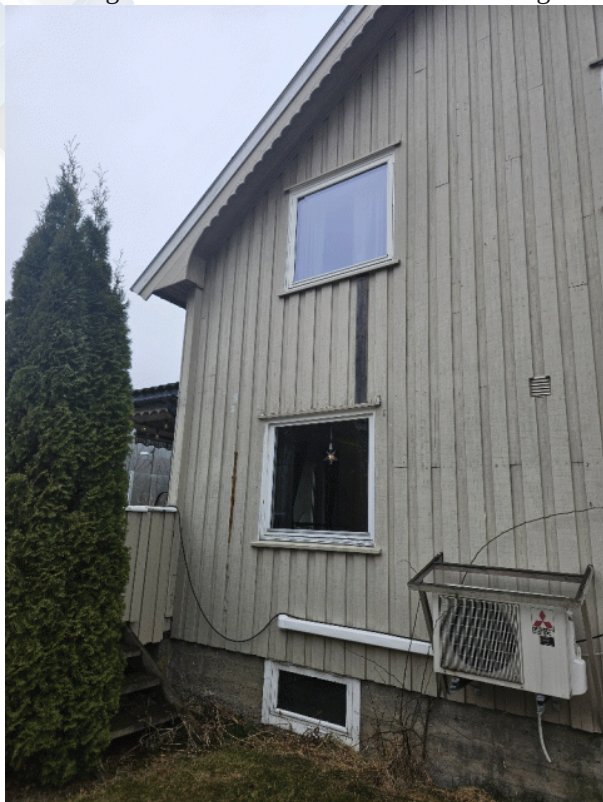
**2. Yttervegger****TG 2** 2.1 Yttervegger

Det er påvist skader, sprekker og råteskade på kledningen.

Det er stedvis svertesopp, tørrsprekker og glipper på ytterkledning rundt hele boligen og det er ett stort behov for vask, behandling og vedlikehold i nær fremtid. TG2

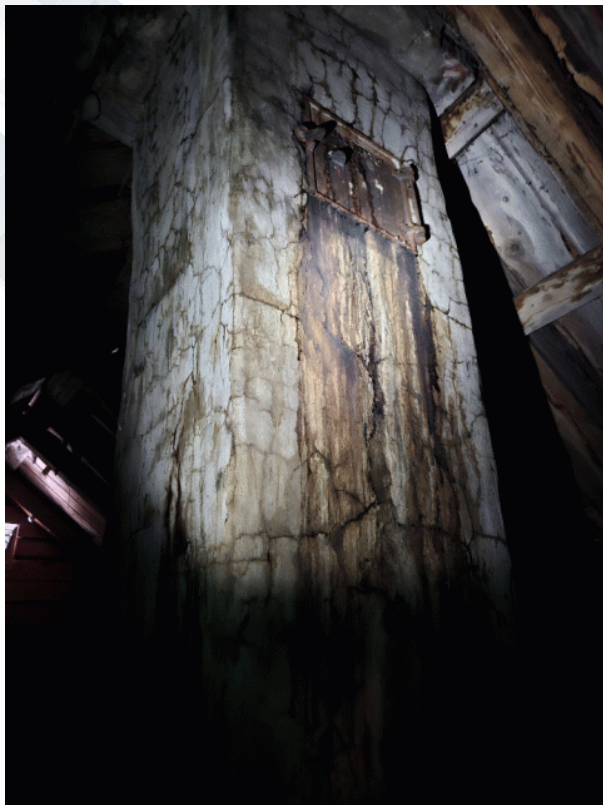
#### TG 2 4.2 Undertak, lekter og yttertekking (taktekkingen)

Det er noe fuktskjolder på undertaket og på skorstein, fuktskjolder antatt fra eldre dato. Fuktskjolder ble ikke fuktmålt grunnet at krypeloft ikke har gangbart gulv. TG2

Det er fuktskjolder på skorsteinen på krypeloft og brannmur i begge etasjer har noe riss sprekker. TG2

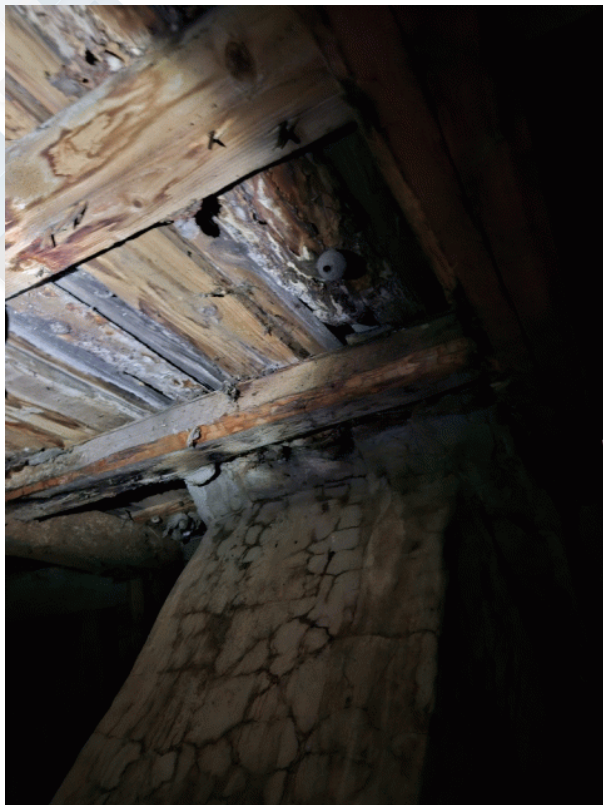
### TG 2 5.1 Loft (konstruksjonsoppbygging)

Det er fuktskjolder på skorstein og stedvis i undertaket, fuktskjoldene ser ut til å være av eldre dato. TG2

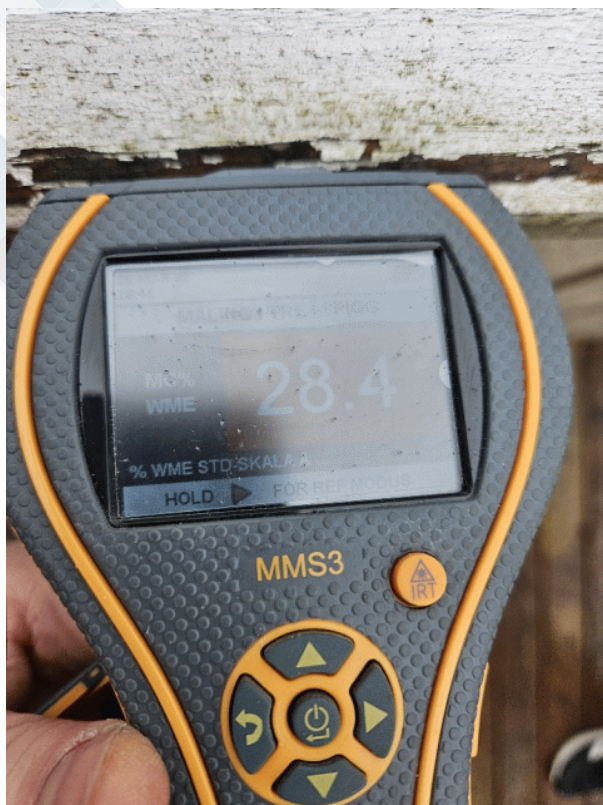
### TG 2 6.1 Balkonger, verandaer og lignende

Det er 1 stk råteskadet terrassebord, det sette ikke tilstandsgrad TG3 da hjemmelshaver opplyser om at terrassebordet skal skiftes før salg. TG2

Det er stedvis mye tørrsprekker i terrassebordene. TG2

På befaringsdagen ble det målt forhøyde fuktverdier på 28,4 vekt-% på håndrekken rundt rekkverket. TG2

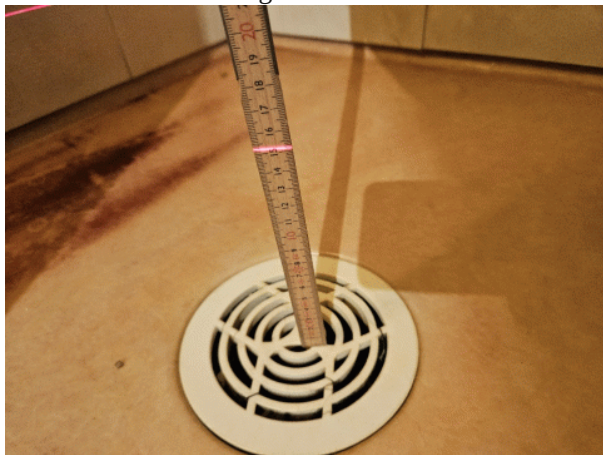
### 7.1 Bad 1.etasje

Det ble utført en enkelt test av overflatene, der det registreres ikke tilfredsstillende fall på gulv mot sluk (ikke ett krav på oppføring tidspunktet), vinylbelegget har passert mer enn halvparten av sin forventet levetid og vinylbelegget har termisk misfarging på overflaten. TG2

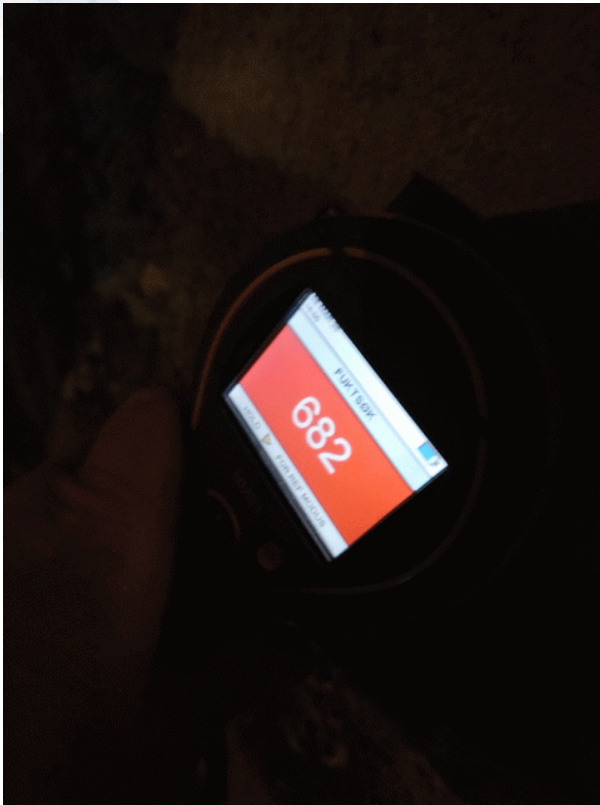
**TG 2** 9.1.3 Fuktmåling og ventilasjon

Det ble utført fuktsøk på tilfeldig utvalgte steder på betonggulvet og yttervegger hvor det avdekkes høye fuktverdier, Dette er en indikasjon på at det ikke ligger tettesjikt til grunn og at det kan være dreneringsvikt. Ytterligere undersøkelser må gjøres. Det er ikke tilstrekkelig veggventiler i kjelleretasjen. Se punkt 10.3. TG

Utbedring av avflassing av maling på betongdekke og på nedre del yttervegg i kjellerbod er anbefalt i nær fremtid men ikke ett strakstiltak da kjellerbod ikke er ett rom som brukes for varig opphold.

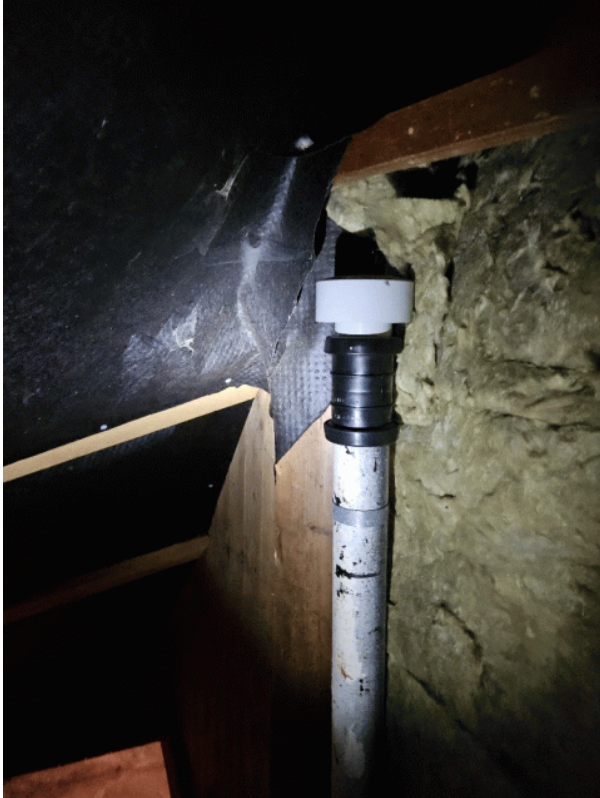
### TG 2 10.1 WC og innvendige vann- og avløpsrør

Det er noe korrosjon (irr) på kobberrør og mesteparten av røroppheng er sannsynlig fra 1970 tallet. TG2

Det er ikke tilstrekkelig fall på avløpsrør i kjelleretasjen, noen av rørene er mer eller mindre i vater. TG2
