Feiringvegen 269, 2092 MINNESUND

**Familiebolig o/2 plan med 3  
soverom, fine uteplasser og  
romslig tomt på over 2 mål. Ca. 25  
min til Gardermoen.**

| Tilstandsrapport ..... | 41 |

Enebolig  
Feiringvegen 269  
2092 Minnesund

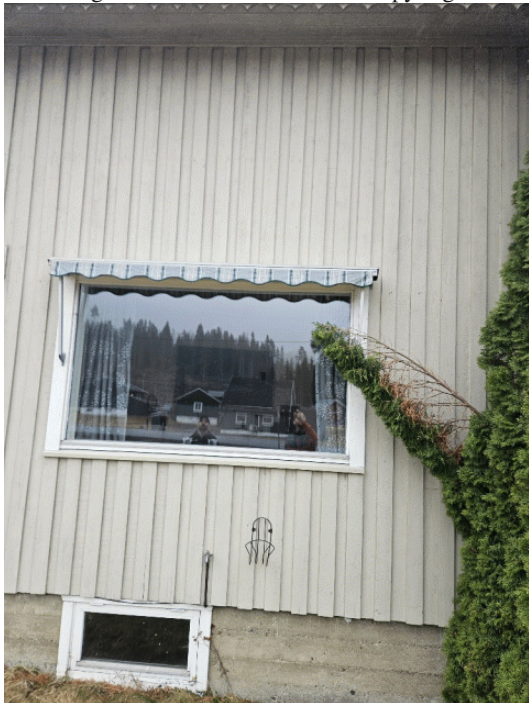
**1. Grunn og fundamenter****TG 2** 1.1 Byggegrunn, fundamenter, grunnmur, drenering og sikring mot vann og fuktighet

Grunnmur fremstå i grei stand, det er stedvis små riss og små setningssprekker. TG2

Det ble målt noe høye fuktverdeier i kjelleretasjen og det er synlig saltutslag på vegger og noe på gulv, dette er en indikasjon på at det ikke ligger tettesjikt (plast) til grunn og at det kan være dreneringsvikt. TG2

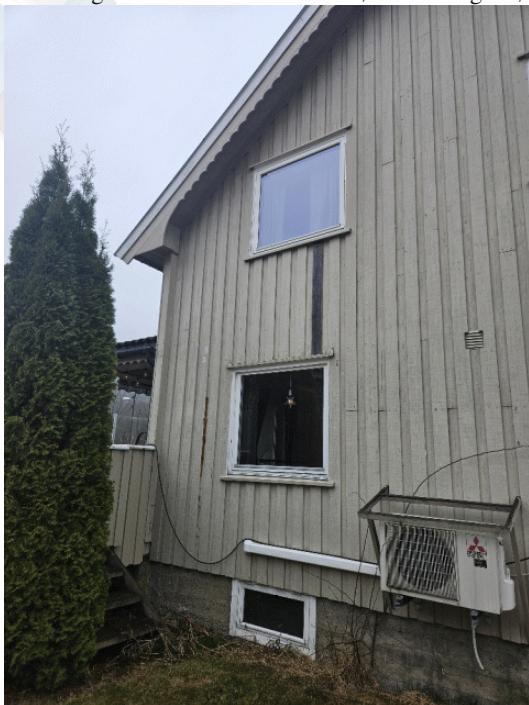
**2. Yttervegger****TG 2** 2.1 Yttervegger

Det er stedvis svertesopp, tørrsprekker og glipper på ytterkledning rundt hele boligen og det er ett stort behov for vask, behandling og vedlikehold i nær fremtid. TG2

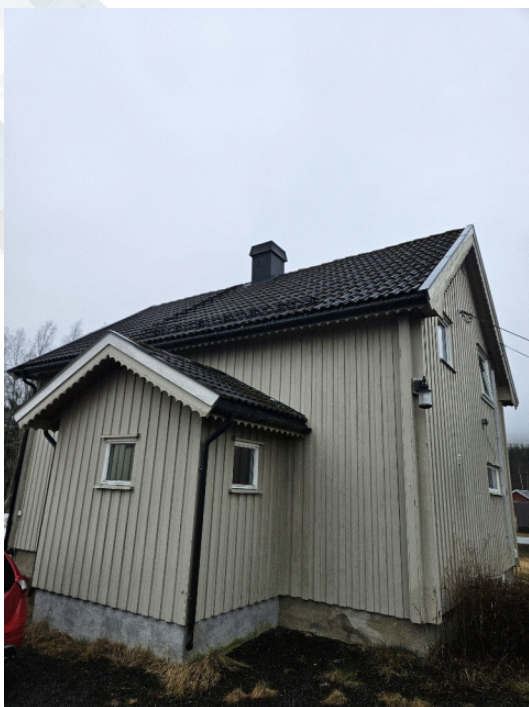
#### TG 2 4.2 Undertak, lekter og yttertekking (taktekkingen)

Det er noe fuktskjolder på undertaket og på skorstein, fuktskjolder antatt fra eldre dato. Fuktskjolder ble ikke fuktmålt grunnet at krypeloft ikke har gangbart gulv. TG2

Det er fuktskjolder på skorsteinen på krypeloft og brannmur i begge etasjer har noe riss sprekker. TG2

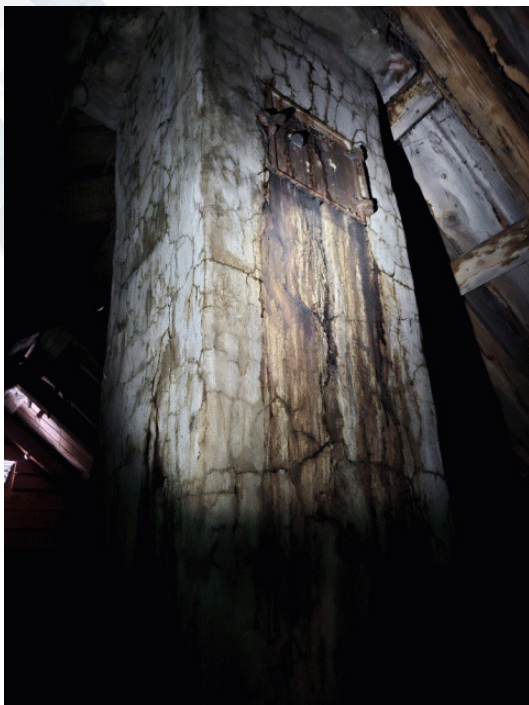
### TG 2 5.1 Loft (konstruksjonsoppbygging)

Det er fuktskjolder på skorstein og stedvis i undertaket, fuktskjoldene ser ut til å være av eldre dato. TG2

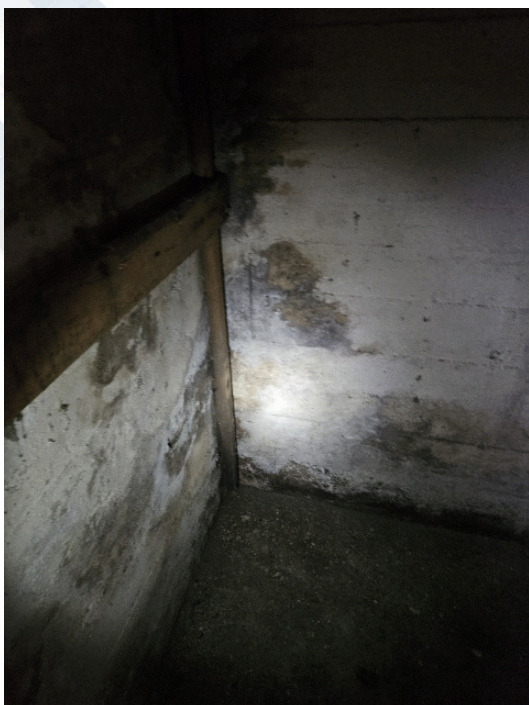
**TG 2** 9.1.2 Gulvets overflate

Det stedvis synlig saltutslag på betongdekket og det er noe avskaling av betongoverflaten stedvis. TG2

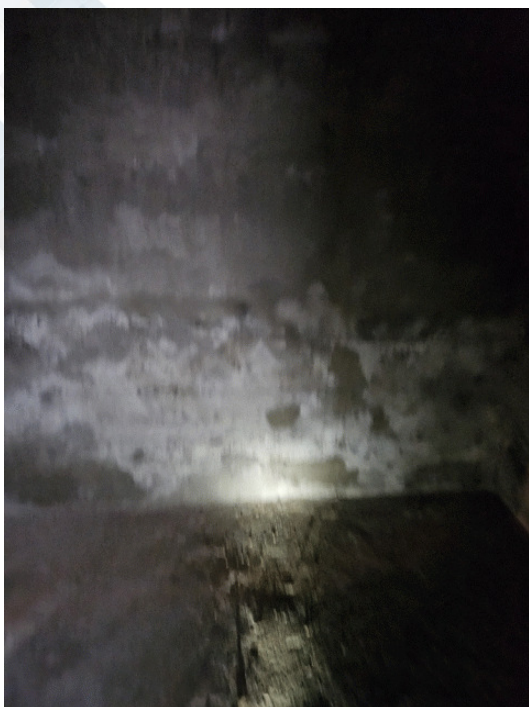
**TG 2** 9.1.3 Fuktmåling og ventilasjon

Utbedring av avflassing av maling på betongdekke og på nedre del yttervegg i kjellerbod er anbefalt i nær fremtid men ikke ett strakstiltak da kjellerbod ikke er ett rom som brukes for varig opphold.
