Tilstandsrapport

Tomannsbolig

Blåveisdalen 12B , 3772 KRAGERØ

Befaringsdato: 14.04.2026

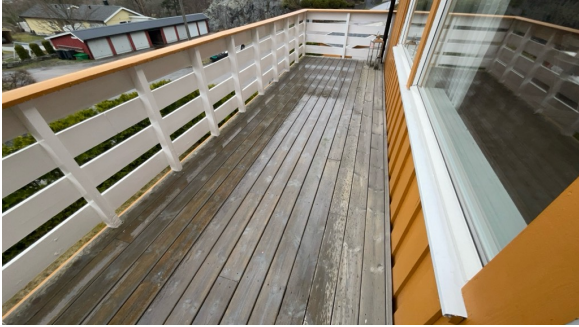
Utsnitt terrasse.

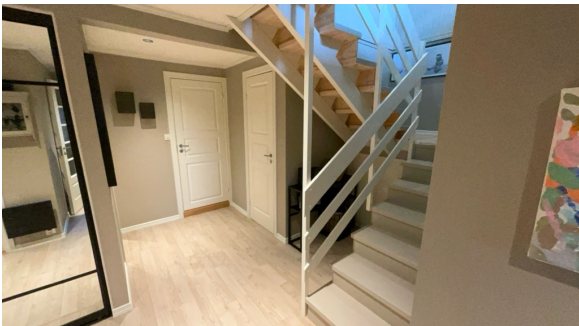
Utsnitt overflater.

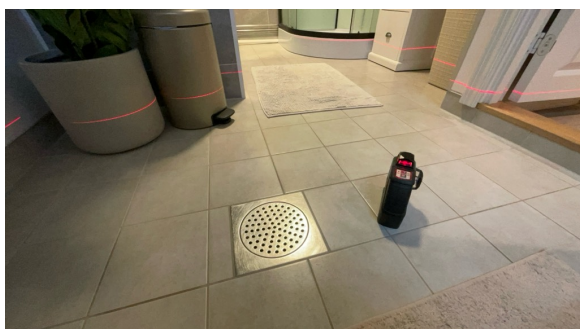
Det er registrert fall mot sluk og oppkant.

Utsnitt baderomsgulv.

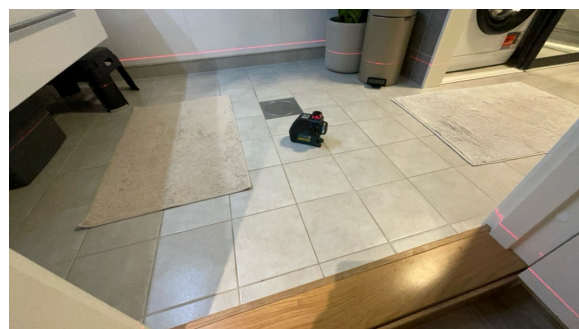
Utsnitt baderomsgulv.

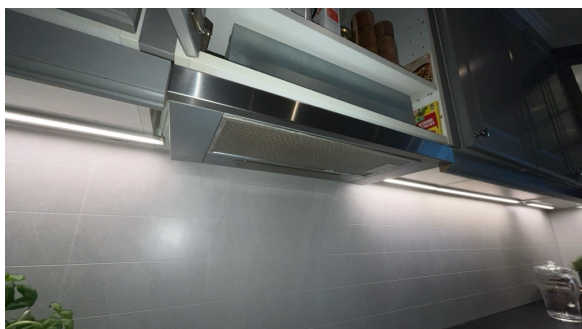
Avtrekk kjøkken.
