Tilstandsrapport

Tomannsbolig

Blåveisdalen 12B , 3772 KRAGERØ

Befaringsdato: 14.04.2026

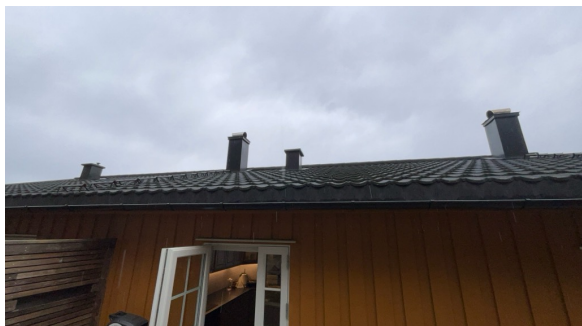
- Mer enn halvparten av forventet brukstid er passert på undertak.

Utsnitt taktekkning.

- Overvåk tilstanden jevnlig. For å få tilstandsgrad 0 eller 1 må tekkingen skiftes ut, men tidspunktet for når dette er nødvendig er vanskelig å si noe om.

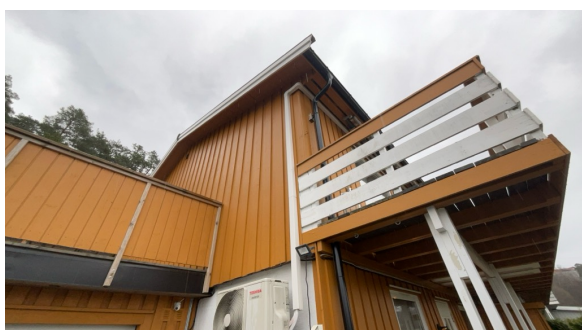
- Det er værslitt/oppsprukket trevirke/trepener.

Det er registrert alder, værslitasje og stedvis noe mykt treverk.

Utsnitt veggkonstruksjon.

Vedlikehold og utskiftninger etter behov nærmer seg.

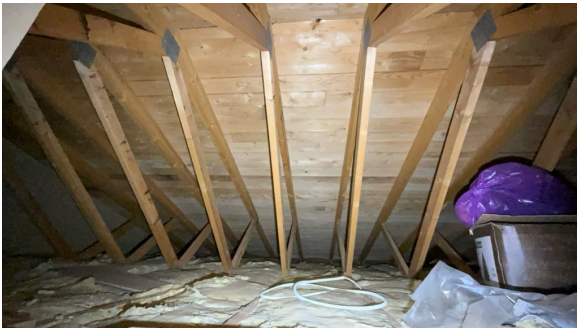
- Det er påvist fuktskjolder/skader i takkonstruksjonen.

Det er registrert stedvis noe misfarge på undertak, dette er et tegn på kondensering mot undertak.

Utsnitt takkonstruksjon.

- Det må gjøres nærmere undersøkelser.

Takkonstruksjon må overvåkes, og utbedringer må utføres etter behov.

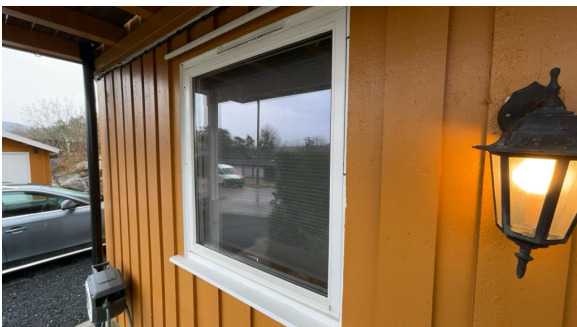
Glasser skiftet i 2023.

Normal slitasje på treverk jamfør med alder.

Utsnitt vinduer.

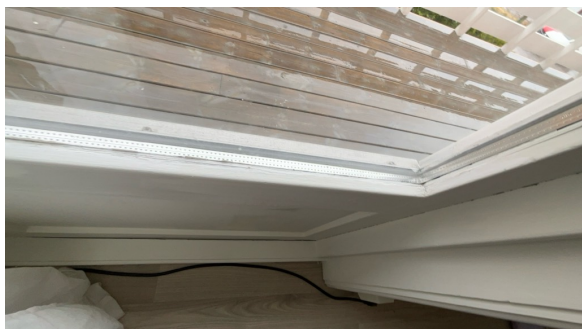
- Karmene i dører er værslitte utvendig og det er sprekker i treverket.

Det er registrert noe alder og værslitasje på terrassedør mot vest og ytterdør mot terreng bak garasje.

Utsnitt terrassedør.

- Det må foretas lokal utbedring.

Det må beregnes vedlikehold.

Utskiftning av terrassedør mot vest nærmer seg.

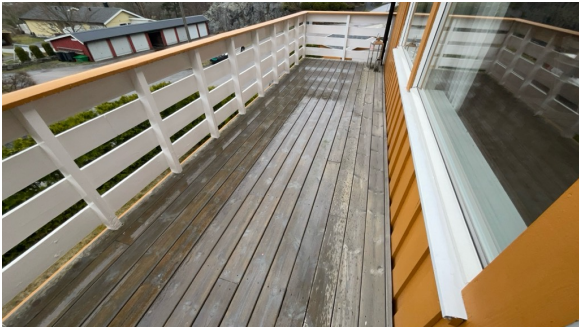
Utsnitt terrasse.

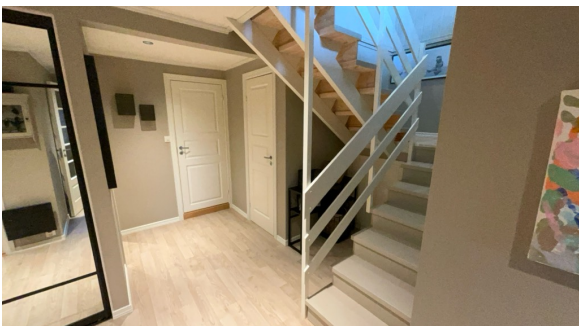
Utsnitt overflater.

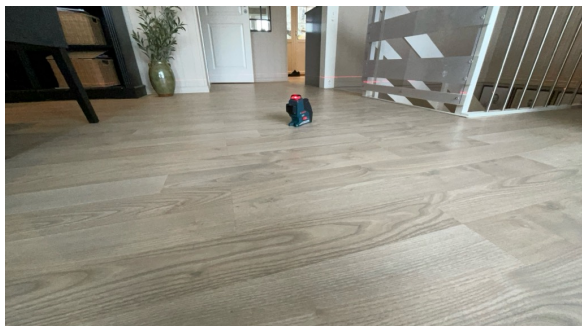
Høydeforskjeller kontrollert.

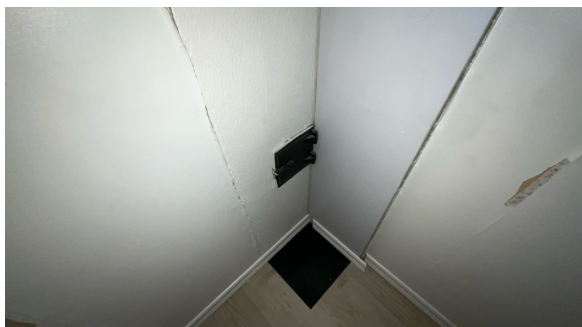
Feieluke.

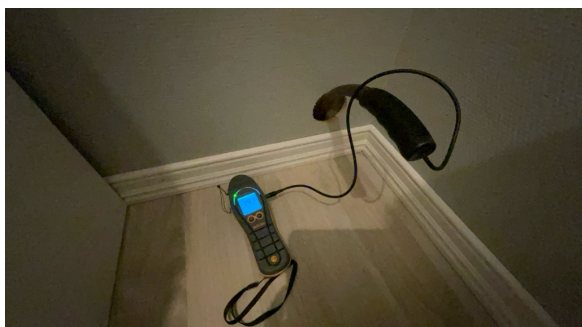
Det er utført hulltaking i garderobe og det er ikke påvist unormale fuktindikasjoner.

Hulltaking.

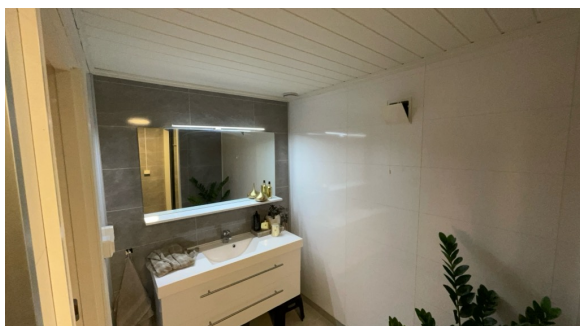
Utsnitt vegg og himling.

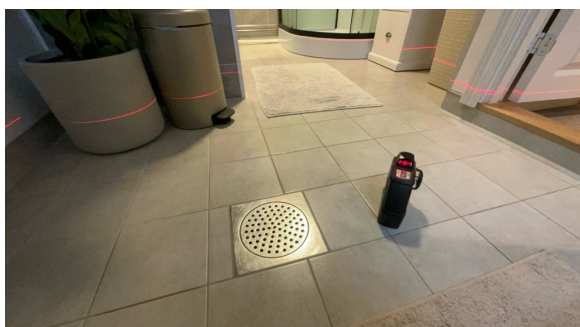
Det er registrert fall mot sluk og oppkant.

Utsnitt baderomsgulv.

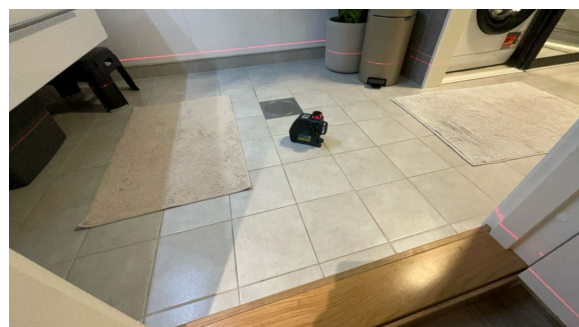
Utsnitt baderomsgulv.

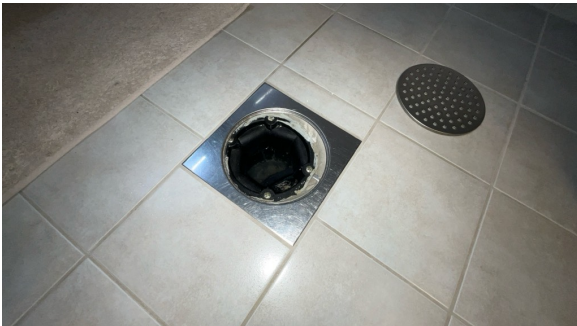
Det er plastsluk og smøremembran med dokumentert utførelse.

Plastsluk.

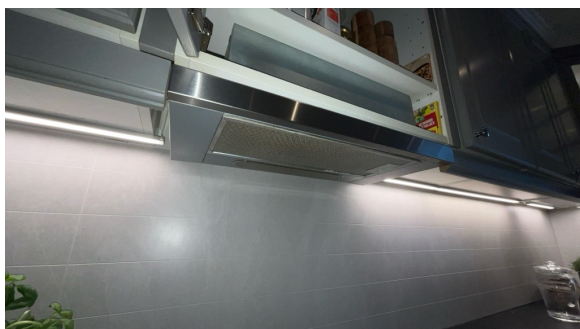
Avtrekk kjøkken.

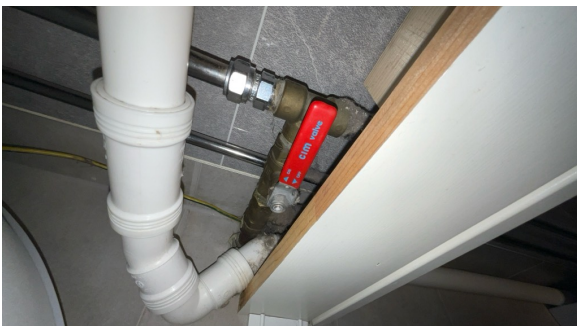
Avvik gjelder eldre rørdeler og stoppekran.

Stoppekran.

- Det er ikke behov for utbedringstiltak siden anlegget fungerer i dag, men ut ifra alder kan skader plutselig oppstå på eldre anlegg.

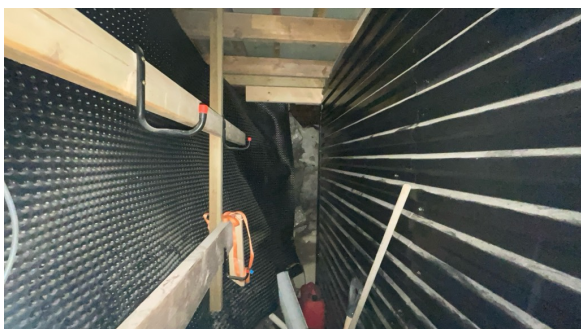
Det er registrert fuktsperre mot terreng, drensør i plast og naturlig drenering på terreng.

Fuktsikring mot garasje og synlig plast mot terreng er montert i 2019.

Utsnitt fuktsikring.

Drenering må overvåkes, og utbedringer må utføres etter behov.

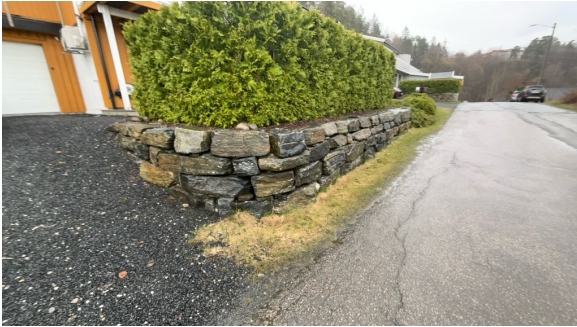
Forstøtningsmur i naturstein.

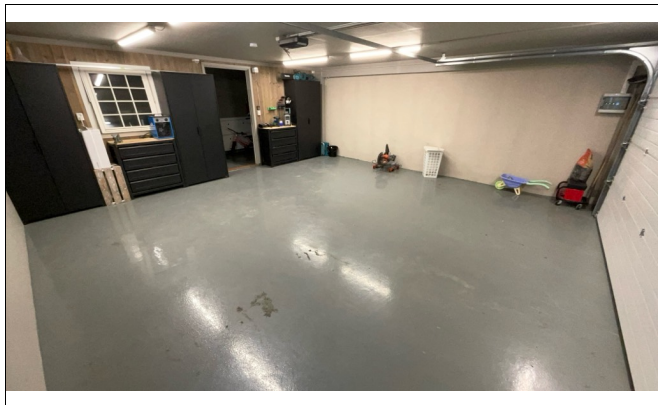
Utsnitt garasje.
