Fritidsbolig
Isnesheia 4
3967 Valle

Boligens tekniske tilstand:

OM EIERSKIFTERAPPORT™

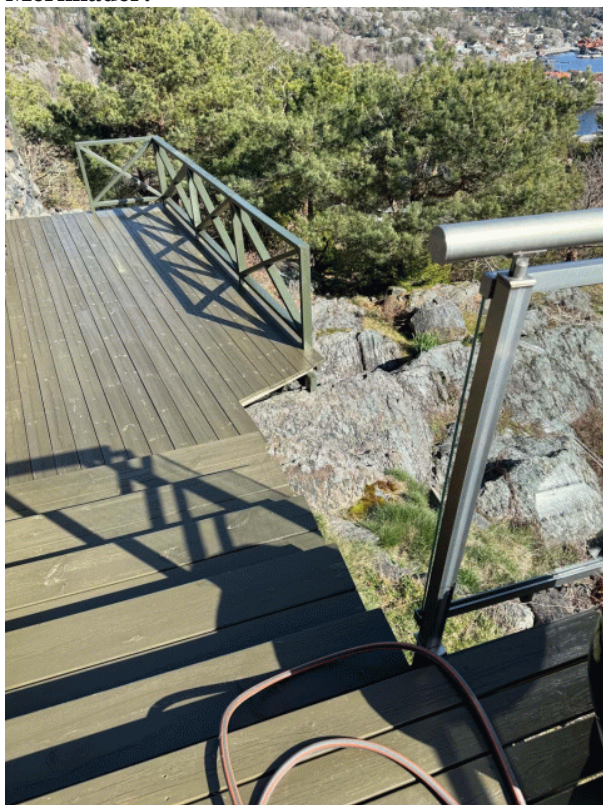
TG 3 6.1 Balkonger, verandaer og lignende

Det er påvist svekkelser i forankring eller understøtting.

Bjelkelag med terrassebord og rekkverk av tre. Det registreres en rekkverkshøyde på 0,77m og 0,89m hvor kravet etter gjeldende byggeforskrift er 1m. Det ble avdekket noe svakheter i forankringen og noe av rekkverket og manglende barnesikring på rekkverket til nedre terrasse. Trappene ned til terrassen mangler også tilstrekkelig rekkverk. Det bemerkes også noe avskalling av maling/beis. For øvrig fremstår terrassen i god stand uten skader med behov for tiltak.

Bjelkelag med terrassebord og rekkverk av glass og aluminium. Det registreres tilfredsstillende høyde på rekkverk med 1m og barnesikring mellom terrassebord og rekkverk. Det bemerkes noe svakheter i forankringen av terrassen og rekkverket. For øvrig fremstår terrassen i normalt god stand uten skader med behov for tiltak.

Bjelkelag med terrassebord og rekkverk av tre. Det registreres en rekkverkshøyde på 0,76m og 0,9m hvor kravet etter gjeldende byggeforskrift er 1m. Det ble avdekket manglende barnesikring på rekkverk tilhørende terrassen. For øvrig fremstår terrassen i god stand uten skader med behov til tiltak.

TG3 vurderes grunnet manglende rekkverk på enkelte trapper og manglende barnesikring på enkelte rekkverk.

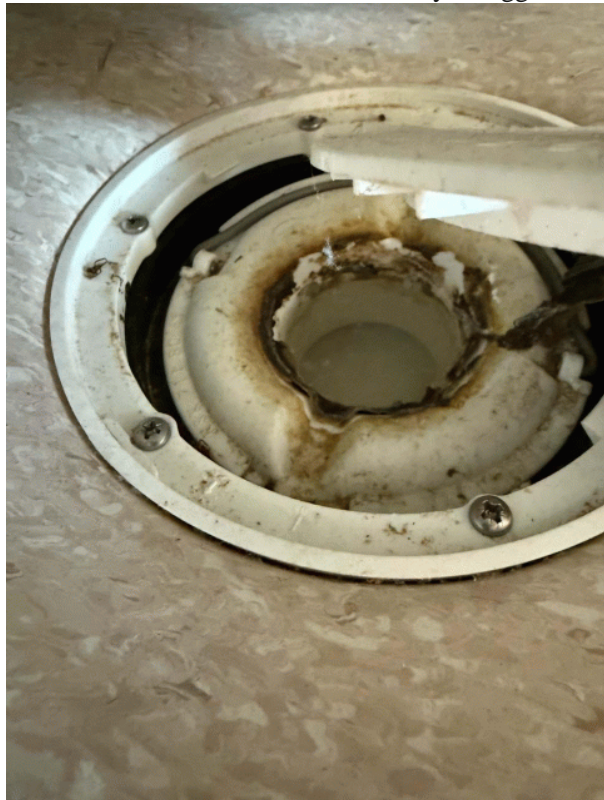
TG 2 7.1.3 Membran, tettesjiktet og sluk

- Membranen er fra ukjent.
- Det er påvist avvik i forhold til sluk, rørgjennomføringer, mansjetter eller klemring.
- Det er muligheter for å rengjøre sluk.
- Det er ikke påvist tegn på feil utførelse, feil materialvalg, skadelig fukt eller utettheter.
- Arbeidet vurderes som fagmessig utført.
- Det er ikke boret hull i tilstøtende rom eller fra undersiden.
- Det er fuktkontrollert med egnet fuktmåleverktøy.

Sluk og klemring av plast, ingen synlig belegg under klemring.

Tettedetaljer ved rørgjennomføringer tilknyttet vann og avløp til servant og dusjkabinett er usikker. Fare for fukt i konstruksjon. Tettedetaljer bør fornyes.

TG2 vurderes grunnet ingen synlig belegg under klemring og tettedetaljer rundt rørgjennomføringene er usikre.
