# Tilstandsrapport

Fritidsbolig

Tubbegardsvegen 89 , 3528 HEDALEN

Befaringsdato: 06.02.2026

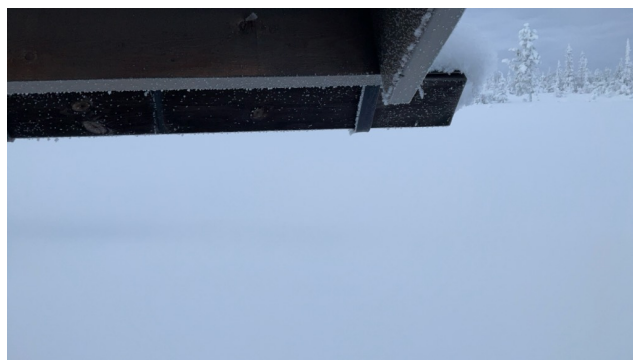
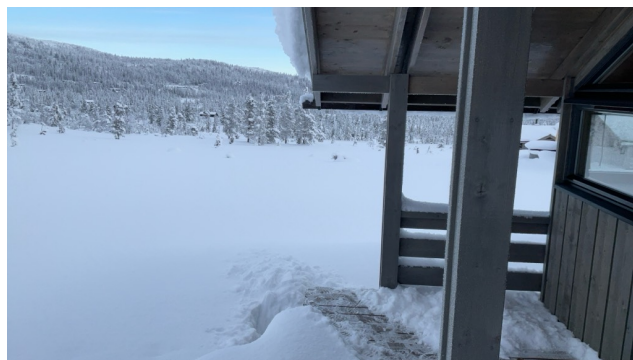
Det bør etableres tilfredsstillende adkomst til pipe for feier for å sikre at pålagt kontroll og vedlikehold kan utføres, og for å unngå eventuelt fyringsforbud.

Vann fra taknedløp bør ledes bort fra grunnmuren for å redusere risikoen for fuktskader på bygningskonstruksjonen. Vann som blir liggende mot fundament/ mur vil kunne føre til telehiv.

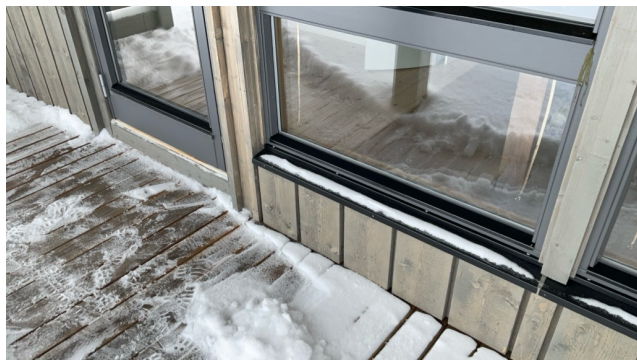
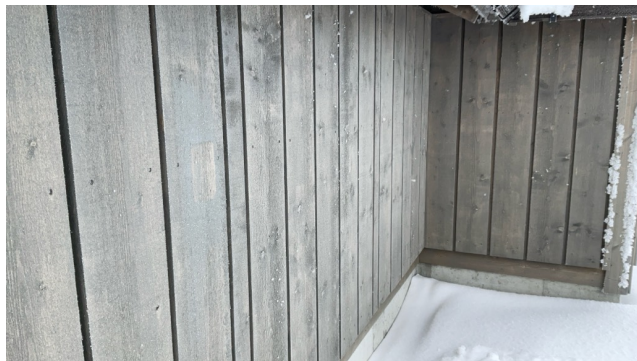
- Det er registrert symptom på aktivitet fra skadedyr.

Det er dokumentert med rapport fra Pelias at det har vært stokkmaur i bygget og i konstruksjoner. Det er gjennomført utrydding med gassing av konstruksjoner, men konstruksjoner er ikke åpnet/ sjekket for skader på komponenter.

Det bør gjennomføres ytterligere undersøkelser for å avdekke eventuelle skader på konstruksjoner etter stokkmaur.

Dersom det avdekkes skader, må nødvendige utbedringer utføres for å hindre svekkelse av byggets bæreevne og for å redusere risikoen for fremtidig skadeutvikling.

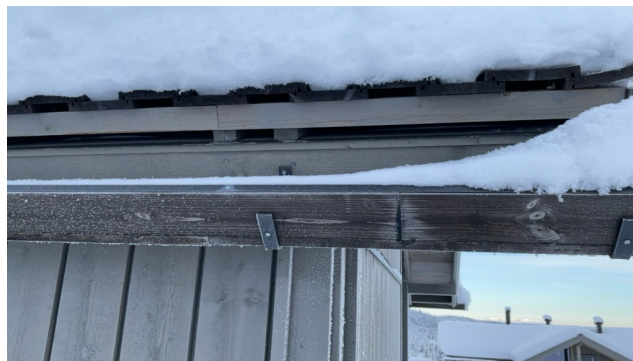
- Det er registrert symptom på aktivitet fra skadedyr.

Det er dokumentert med rapport fra Pelias at det har vært stokkmaur i bygget og i konstruksjoner. Det er gjennomført utrydding med gassing av konstruksjoner, men konstruksjoner er ikke åpnet/ sjekket for skader på komponenter.

Lufting er etablert over diffusjonsåpen taktro

Det bør gjennomføres ytterligere undersøkelser for å avdekke eventuelle skader på konstruksjoner etter stokkmaur.

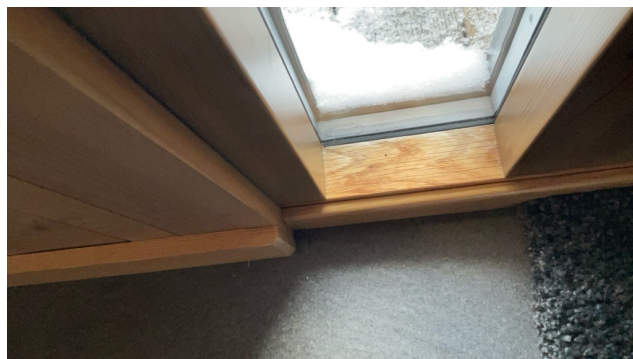
Dersom tiltak ikke gjennomføres, kan det oppstå fuktskader i treverket rundt vinduene, noe som kan føre til behov for utskifting eller reparasjon.

Det bør iverksettes tiltak for å redusere innvendig kondens på vindusglass, for eksempel ved å forbedre ventilasjonen eller kontrollere luftfuktigheten i rommet.

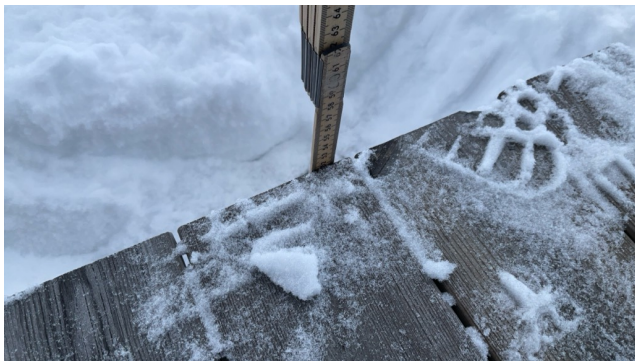
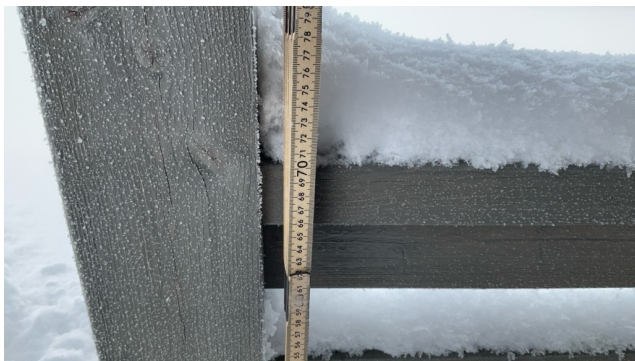
Manglende eller for lave rekkverk medfører økt risiko for fallulykker, spesielt der høydeforskjellen mellom terreng og terrassegulv overstiger 50 cm.

Det bør monteres rekkverk på alle deler av terrassene hvor det mangler, og eksisterende rekkverk bør forhøyes til forskriftsmessig høyde.

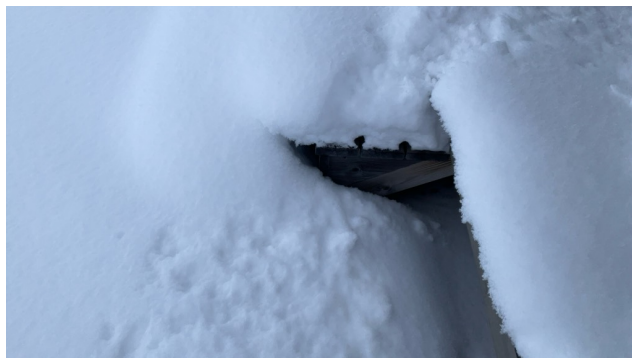
Fra terrasser er det trapper av impregnert treverk ned på terreng. Trapper mangler rekkverk

Det bør monteres rekkverk på utvendige trapper for å redusere risikoen for fall og personskader.

Videre bør det foretas nærmere undersøkelser av trappene når de er snøfrie, for å avdekke eventuelle andre avvik eller behov for utbedring.

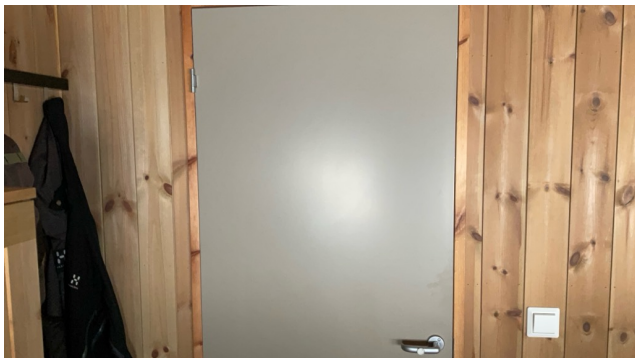
I utvendig bod er det etablert bensindrevet aggregat med eksosrør ut gjennom yttervegg av flexirør av metall.

Bruk av bensindrevne maskiner inne i bygning med rom for varig opphold er vurdert som uheldig løsning. Avstand mellom eksosrør av metall og treverk er minimal. Løsningen er vurder som brannfarlig. Det er ikke dokumentert at det er gasstett konstruksjon mellom bod og soverom inne i hytta.

Det bør før videre bruk etableres forsvarlig brannsikring rundt aggregatet og eksosrøret for å redusere brannfare. Det må dokumenteres at det er en gasstett konstruksjon mellom bod og soverom for å hindre spredning av farlige avgasser og redusere risiko for helseskade og brann.

Selv med tiltak vil dette være en uheldig løsning. For å sikre sikker bruk er taksmannens vurdering at aggregatet bør flyttes ut av bygget.

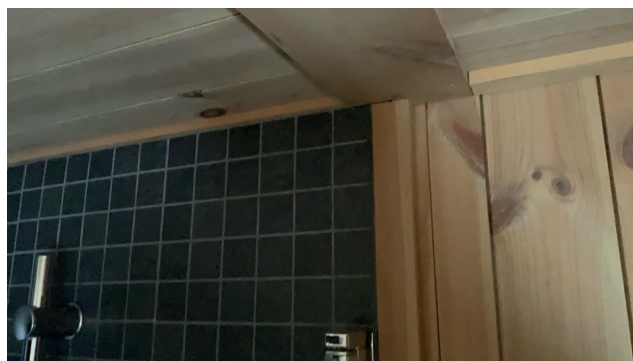
- Det er vindu/dør med ikke fuktbestandige materialer i våtsonen (ved vask, dusj, badekar, osv.), løsningen eller byggematerialet er uegnet.

Overgang med panel i våtzone ved dusj

Det bør iverksettes tiltak for å fuktbeskytte eller skifte ut trepanel og dør i våtzone ved dusj og servant, da uegnede materialer i våtzone kan føre til oppfukning, oppsvelling og forringelse av materialer over tid, samt økt risiko for fuktskader på tilstøtende konstruksjoner.

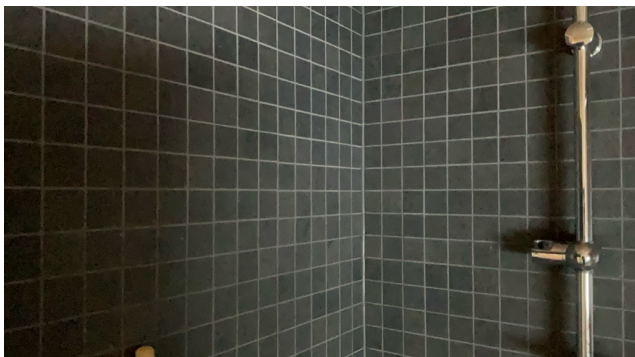
Dusjnise

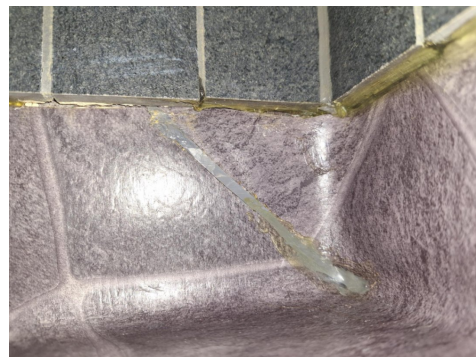
- Det er påvist at gulvoverflaten har sprekker.
- Det er påvist avvik i fallforhold til sluk i forhold til krav i forskrift på byggetidspunktet.

Det er registrert at det er glippe mellom belegg og veggfliser i dusjsone. Lasermålinger på gulvet viser at gulv utenfor dusjsone er tildels flatt med et område hvor det er motfall mot sluk. I dusjsone er det et lite fall mot sluk, etablert fall avviker fra krav pr i dag og ved oppføringstidspunkt.

Hjørne i dusjnise, glippe mellom veggflis og belegg

Det bør utbedres sprekker i gulvbelegget og glippe mellom belegg og veggfliser i dusjsone for å hindre vanninntrengning i konstruksjonen, som kan føre til fukt- og råteskader.

Fallforholdene bør utbedres slik at vann ledes effektivt til sluk, for å redusere risikoen for vannansamling på gulvet og påfølgende skader på omkringliggende konstruksjoner.

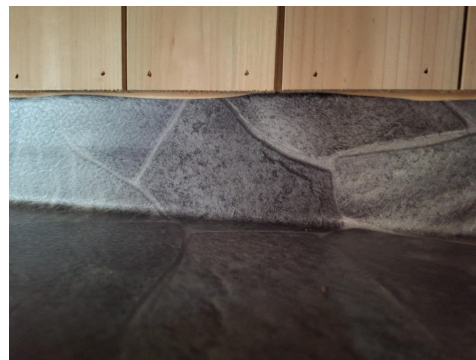
Belegg oppunder panel under servantinnredning

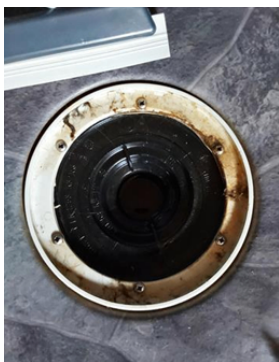
Sluk i dusjnise

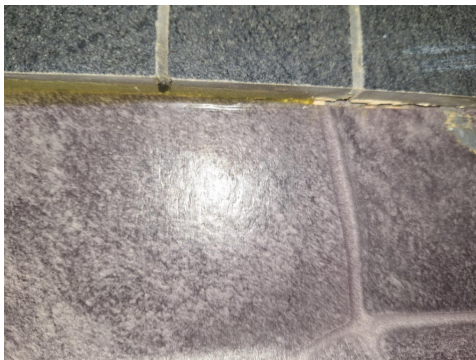
Glippe mellom belegg og fliser i dusjnise
