**Salgsobjekt:** Fritidseiendom  
**Eierform:** Eiet  
**Byggeår:** 2016  
**BRA-i/BRA Total** 63/66 kvm  
**Tomtstr.:** 1315 kvm  
**Soverom:** 2  
**Gnr./bnr.** Gnr. 86, bnr. 126  
**Oppdragsnr.:** 1201260002

# Sjarmerende Heddahytte med flott utsikt og solrik tomt – nær turterreng, fiskevann og skiløyper!

# Tilstandsrapport

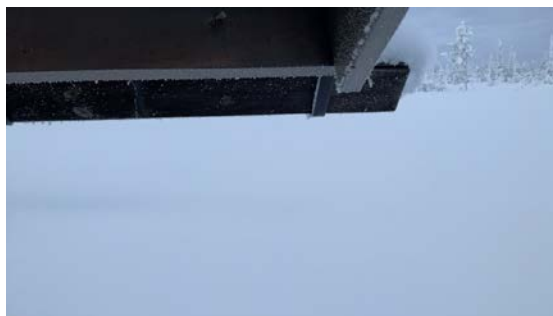
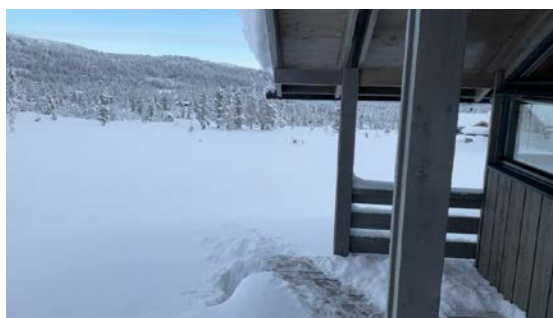
Yttervegger er bygd med elementer av bindingsverk. Isolering med mineralull, vindsperre med duk. Utevendig kledning med stående tømmermannskledning og dekkbord/ søyler og rekker ved element/ modulsjøter. Vegg har liggende utlekting med tykkelse ca 23 mm. Det er musebånd mellom underliggere. Lufttilgang blir da mellomrommet mellom underliggere. Lufttilgangen er noe begrenset, men vurdert som tilstrekkelig ut fra stedlige klimaforhold.

Dersom det avdekkes skader, må nødvendige utbedringer utføres for å hindre svekkelse av byggets bæreevne og for å redusere risikoen for fremtidig skadeutvikling.

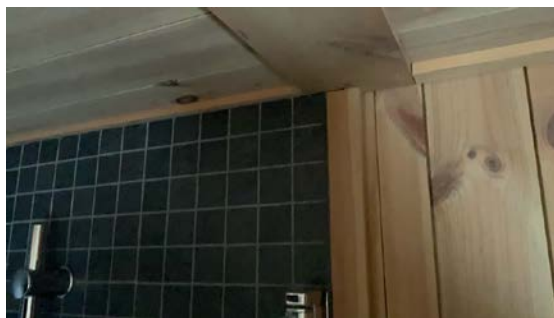
Overgang med panel i våtsonen ved dusj

Det bør iverksettes tiltak for å fuktbeskytte eller skifte ut trepanel og dør i våtsonen ved dusj og servant, da uegnede materialer i våtsonen kan føre til oppfukning, oppsvelling og forringelse av materialer over tid, samt økt risiko for fuktskader på tilstøtende konstruksjoner.

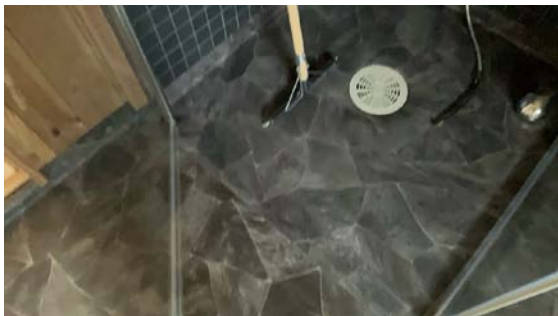
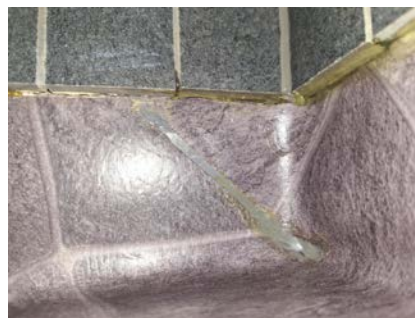
Det er påvist at gulvoverflaten har sprekker. Det er påvist avvik i fallforhold til sluk i forhold til krav i forskrift på byggetidspunktet. Det er registrert at det er glippe mellom belegget og veggfliser i dusjsone. Lasermålinger på gulvet viser at gulv utenfor dusjsone er tildels flatt med et område hvor det er motfall mot sluk. I dusjsone er det et lite fall mot sluk, etablert fall avviker fra krav pr i dag og ved oppføringstidspunkt.

Hjørne i dusjnise, glippe mellom veggflis og belegg

Konsekvens/tiltak: Det bør utbedres sprekker i gulvbelegget og glippe mellom belegget og veggfliser i dusjsone for å hindre vanninntrengning i konstruksjonen, som kan føre til fukt- og råteskader.

Fallforholdene bør utbedres slik at vann ledes effektivt til sluk, for å redusere risikoen for vannansamling på gulvet og påfølgende skader på omkringliggende konstruksjoner.

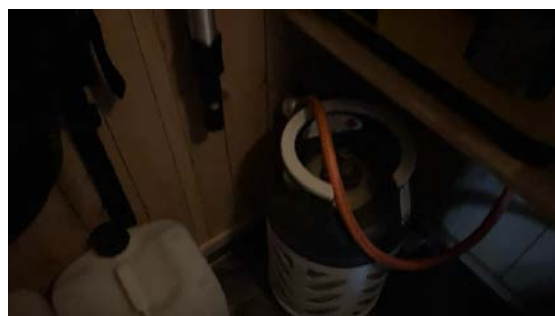
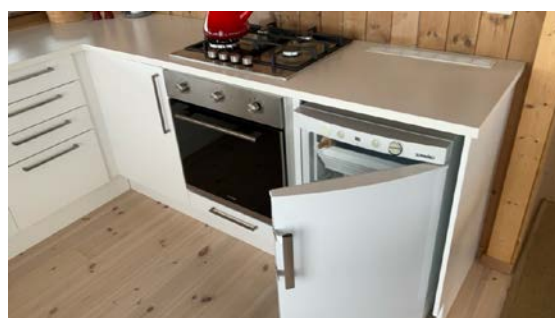
Det er etablert 4 installasjoner med propandrift i bygget. Dette er komfyr, koketopp, kjøleskap og vannvarmer. Propanbeholdere er plassert i teknisk rom.

Anlegget er ikke testet ved befaringen. Det er ikke tilgjengelig dokumentasjon for anlegget. Det presiseres at det kreves spesialkompetanse for montering av denne type anlegg. Det anbefales at dokumentasjon innhentes og rutiner for lekkasjetesting/ varsling sjekkes for sikker bruk. Lekkasje av propangass kan føre til alvorlig skade for brukere av bygget. Tg satt ut fra alder på anlegget.
