# Tilstandsrapport

Tomannsbolig

Onsøyveien 26, 1613 FREDRIKSTAD

Befaringsdato: 14.05.2025

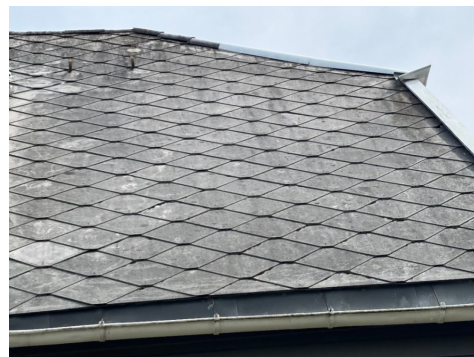
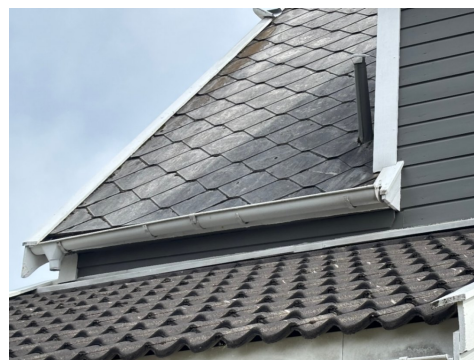
- Mer enn halvparten av forventet brukstid er passert på taktekingen.
- Mer enn halvparten av forventet brukstid er passert på undertak.
- Det er avvik:

- Tidspunkt for utskiftning av undertak nærmer seg.
- Når takteking og undertak begynner å bli gamle, øker risikoen for lekkasjer, noe som kan føre til omfattende og kostbare reparasjoner av underliggende konstruksjoner dersom en ikke foretar tiltak på konstruksjonene før dette oppstår.
- Tiltak:

Viser yttertak.

Taktekkt anbefales på generelt grunnlag kontrollert hver vår og høst for å unngå overaskelser ved sprekker i taktekke eller beslag som kan medføre lekkasjer. Taktekke er gammelt og konsekvens kan være at det plutselig kan oppstå lekkasjer.

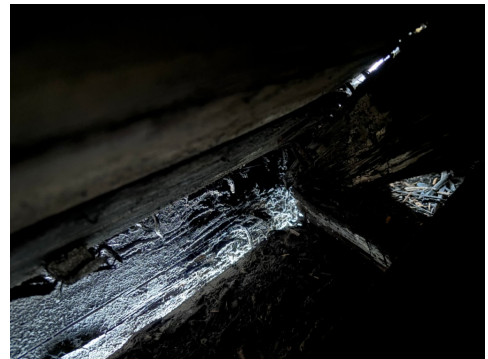
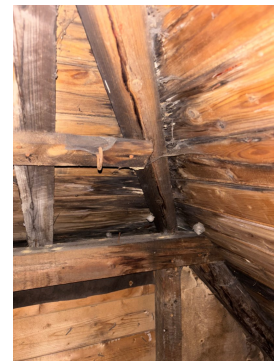
- Det er begrenset/dårlig ventilering av takkonstruksjonen.
- Det er påvist fukt-/råteskader i takkonstruksjonen.
- Det er påvist fuktskjolder/skader i takkonstruksjonen.

Det er registrert stedvis råte i gavelsperrer mot sydvest + i grad/valm, se bilde. Det er spor etter aktive borebiller. Undertaket og sperrer har fuktskjolder etter gamle lekkasjer. Loftet har dårlig ventilasjon. Huset er eldre og det var ikke vanlig med dampsperre fra dette byggeåret. Loft/takkonstruksjoner er en risikokonstruksjon dersom det er lite eller ingen ventilasjon kombinert med varmetap gjennom konstruksjonen fra undersiden som gir høy luftfuktighet på loftet. Dette kan forårsake sopp og råteskader.

Viser råteskader

- Konstruksjonene må sikres mot råte, sopp og skadedyr.
- Råteskadede konstruksjoner må skiftes ut.
- Lufting/ventilering bør forbedres.

Råteskadet treverk må skiftes ut. Ventilasjon av konstruksjonen må utbedres/økes for at undertaket kan tørke ut raskere på hele loftet. Loft er en risikokonstruksjon der det er lite ventilasjon. Det bør foretas kontroll av gjennomføringer fra loft og fra yttertaket hver vår og høst. Ved oppussing innvendig i 2 etg anbefales det at det monteres dampsperre, dette for å hindre at damp trenger gjennom konstruksjonen opp mot loftet som igjen kan skape mugg/svertesopp og kondens. Estimater er bare for utskiftning av råteskadet materiale. Yttertaket bør vurderes lagt om i samme arbeidsoperasjon som utskiftning av råteskader. Estimater for omlegging av hele taket er ikke tatt med i denne omgang.

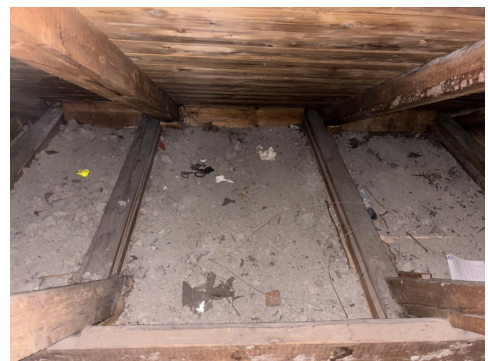
Viser lite ventilasjon i raft

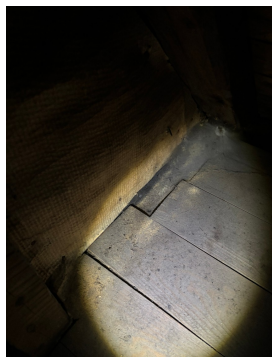
Viser spor etter aktive borebiller

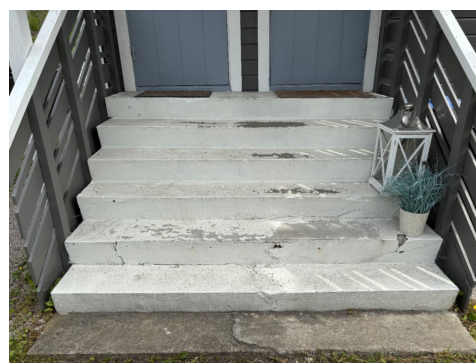
Trappen har sprekker og avskallinger.

Viser utvendig trapp.

Sprekker må tettes igjen for å sjekke om de utvider seg videre. Avskallinger må pusses på nytt. Tg 2 er satt pga alder/slitasje.

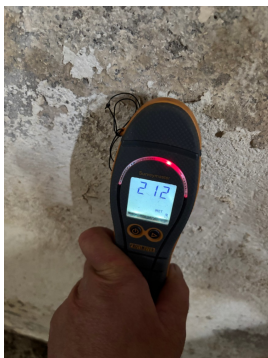
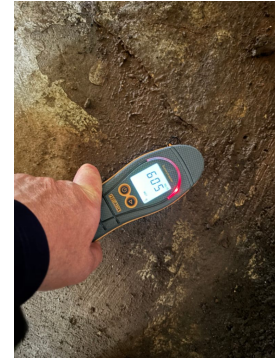
Det er registrert skjevheter i gulv i flere rom etter måling med laser. Skjevheter er målt til : 1 etg : gang 70 mm!, kjøkken 20 mm, soverom 10 mm, gang 8 mm, stuen 25 mm, soverom 42 mm. 2 etg : gang 30 mm på 2 m bredde, soverom 24 mm, kjøkken 35 mm, soverom 45 mm, stue 30 mm. Det er registrert store skjevheter og sprekker + fukt i kjellergulv. Det er moderat spor etter aktive borebiller i bjelkelaget/stubbloft sett fra kjeller.

Viser fuktmåling i kjellergulv.

Ingen tiltak er nødvendig omgående ang skjevheter i gulv men ved legging av nye gulv anbefales det oppretting før legging av gulv i 1 og 2 etg. Det bør utføres tiltak mot fukt i kjellergulv. Tiltak mot fukt i kjellergulv er ikke medregnet i estimatet. Luftfuktigheten i kjeller må ned og ventilasjon må økes for å dempe aktivitet av borebiller. (behandling mot borebiller kan også utføres med gass fra skadedyr-firma) Konsekvens er at det utvikler seg videre.

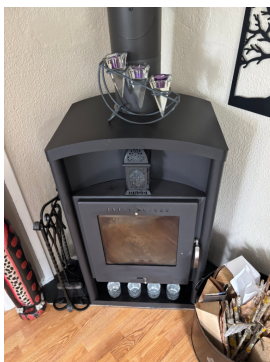
- Det er påvist sprekker og/eller riss i pipe.
- Ildfast plate mangler på gulvet under sotluke/feieluke på pipe.
- Ildfast plate mangler på gulvet under/foran ildstedet.
- Pipevanger er ikke synlige.
- Det er avvik:

Viser peisovn i 1 etg, mangler brannsikker plate på gulvet

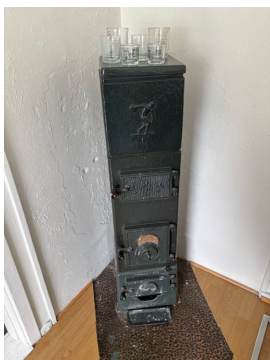
Viser gammel ved-ovn i 2 etg.

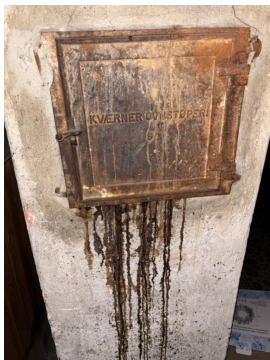
Viser feiluke på loft.

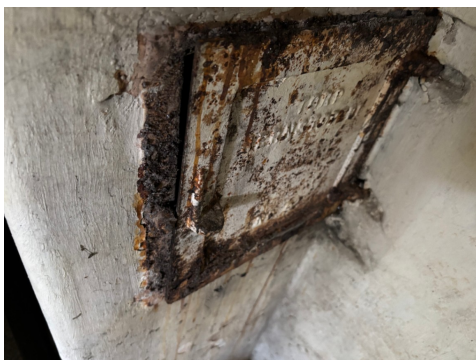
Viser feieluke i kjeller. (utett + defekt lås)

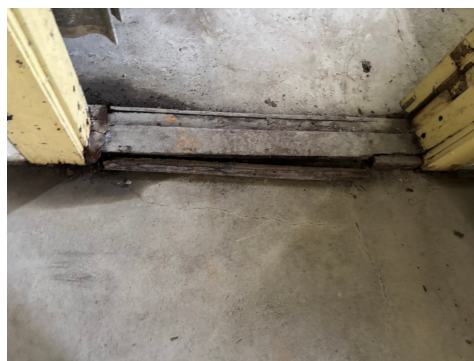
Det er påvist fuktindikasjoner i gulv og murvegger under terreng. Det er registrert råteskader i dører/terskler i kjeller. Kjeller har dårlig ventilasjon.

Viser fukt/råte i kjellerdør.

Det er registrert fukt i gulv og grunnmur som ligger under bakkenivå. Det kan med fordel settes inn en avfukter for å senke luftfuktigheten. Avfukter vil ikke stoppe fuktinnsig/gjennomslag men vil minske luftfuktigheten i perioder. Dører i kjeller må skiftes. Ventilasjon i kjeller må utbedres/økes.

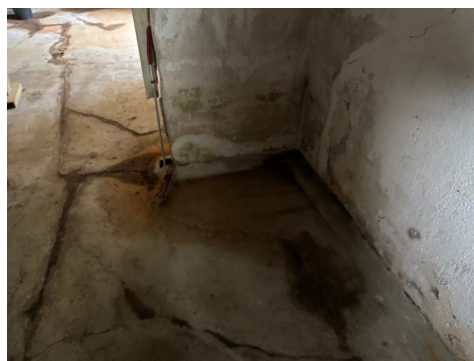
- Det er påvist indikasjoner på noe fuktgjennomtrenging i kjellergulv.
- Det er påvist indikasjoner på noe fuktgjennomtrenging inn i kjellermur.
- Det er påvist synlig fuktighet på mur/gulv i kjeller.

Viser fukt/saltutslag og sprekker i gulv og vegger.

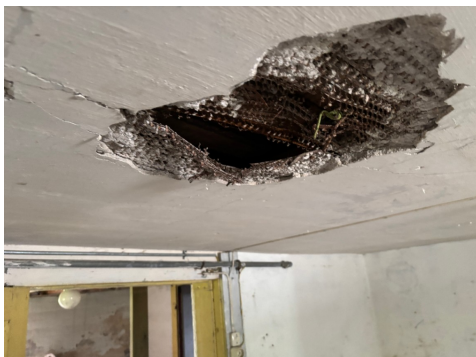
Viser hull i tak/puss i kjeller

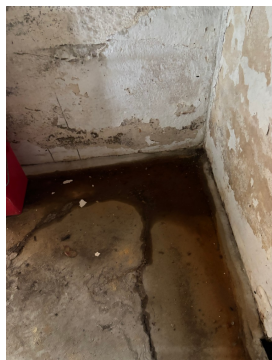
Viser fukt/vann og saltutslag i kjeller

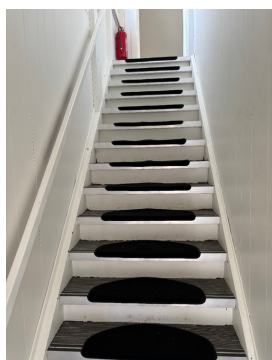
Viser trapp til 2 etg.

- Håndløper bør monteres, men det var ikke krav på byggetidspunktet.

Det må utføres tiltak for at trapp/rekkverk skal bli godkjent etter dagens krav. Konsekvens kan være at noen faller i trappen.

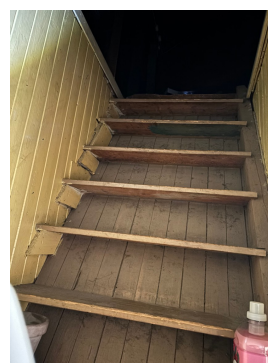
- Det mangler håndløper på vegg i trappeløpet.
- Rekkverkshøyder er under dagens forskriftskrav til rekkverk i trapper.
- Det er avvik:

Viser trapp til loft

- Tiltak:
- Rekkverk må monteres for å lukke avviket.

Det må utføres tiltak for at trapp/rekkverk skal bli godkjent etter dagens krav. Konsekvens kan være at noen faller i trappen eller kan falle ned i trappen fra loftet.

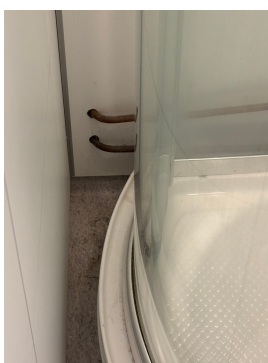
Viser utette rørgjennomføringer i vegg.

Bad/våtrom som er uten dokumentasjon på utførelse og produktvalg er å anse som en risikokonstruksjon. Konsekvens er at våtrommet kan ha kortere levetid enn forventet.

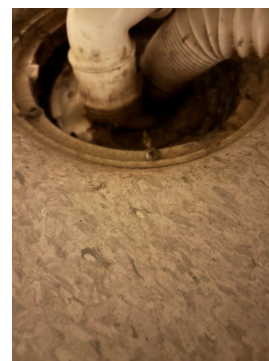
Viser sluk.

- Overvåk tilstanden jevnlig. For å få tilstandsgrad 0 eller 1 må tettesjiktet skiftes ut, men tidspunktet for når dette er nødvendig er vanskelig å si noe om.
- Det er viktig å merke seg at levetiden til en membran varierer basert på kvalitet, installasjon og bruk. Eldre membraner kan bli sprø og sprekke opp, noe som fører til at de mister sin vanntettende funksjon. Dette kan resultere i vannlekkasjer gjennom vegger og gulv og fuktskader.

Det må fremskaffes dokumentasjon på utførelsen fra utførende. Konsekvens kan være at våtrommet har kortere levetid enn forventet.

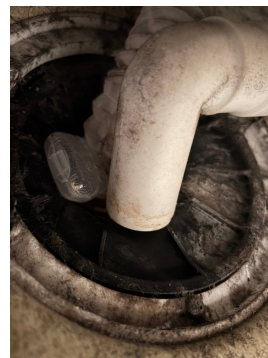
- Det er påvist mangelfull/feil utførelse rundt rørgjennomføringer e.l. som gir fare for fukt i konstruksjonen i våtsone.
- Mer enn halvparten av forventet brukstid er passert på membranløsningen.
- Mer enn halvparten av forventet brukstid er passert på slukløsningen.
- Det er avvik:

Viser sluk.

Kjøper må være klar over at rommet er utført som egeninnsats uten dokumentasjon og garantier, våtrom som er utført som egeninnsats er å anse som en risikokonstruksjon. Konsekvens kan være at våtrommet har kortere levetid enn forventet. Løsning på belegg rundt avløp til toalett bør utbedres slik at det ikke oppstår lekkasjer.

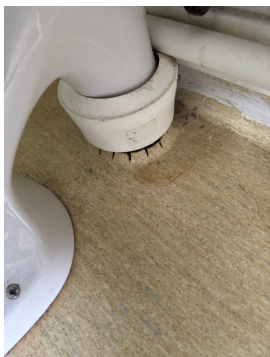
- Løsningen/utførelsen rundt rørgjennomføringer gir fare for fukt inn i konstruksjoner.
- Konsekvensen er at det kan oppstå fuktskader i konstruksjonen bak overflatematerialet. Vann kan trenge inn gjennom utette rørgjennomføringer og forårsake fuktskader ved fukttilførsel gjennom enten bruksvann eller lekkasjevann.
- Eldre sluk av plast er ofte utsatt for lekkasjer og særlig i overganger. Eventuelle lekkasjer kan medføre fuktskader på tilleggende konstruksjoner.
- Det er viktig å merke seg at levetiden til en membran varierer basert på kvalitet, installasjon og bruk. Eldre membraner kan bli sprø og sprekke opp, noe som fører til at de mister sin vanntettende funksjon. Dette kan resultere i vannlekkasjer gjennom vegger og gulv og fuktskader.
- Tiltak:

Viser rørgjennomføring i gulvet.

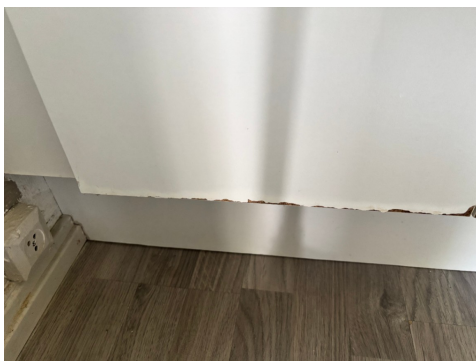
Innredningen er noe eldre og har bruksslitasje. Det er registrert noen fuktskader i fronter, se bilde.

Viser fuktskader på fronter

- Påviste skader må utbedres.

Eldre innredning med bruks-slitasje. Det må påregnes utskiftning/oppussing av noen fronter. Konsekvens kan være at fronter blir mer fuktskadet.

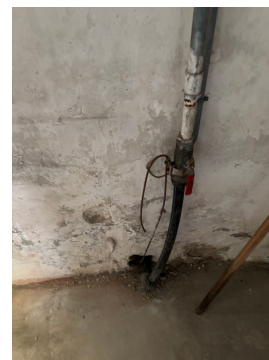
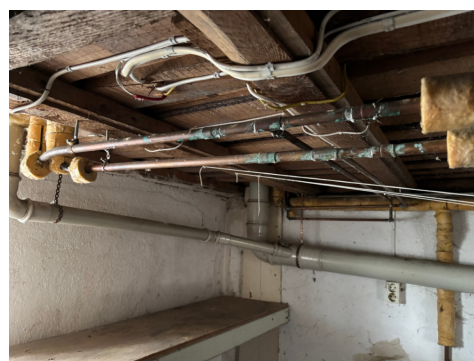
Viser vanninntak i kjeller + stoppekran.

Viser vannrør.

Røropplegget bør holdes under oppsikt med jevne mellomrom. Det kan ikke utelukkes at noen av rørene må skiftes innen rimelig tid. Egen kontroll av autorisert rørleggerfirma anbefales. Konsekvens kan være at det plutselig kan oppstå lekkasjer.

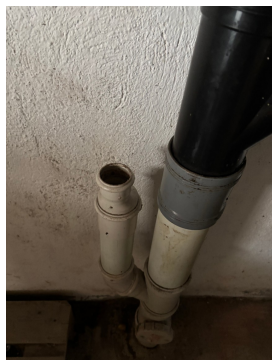
Viser åpent avløpsrør som må tettes.

Åpent avløpsrør i kjeller må tettes slik at det ikke kommer inn rotter eller kloakkluft i bygget. Røropplegget bør holdes under oppsikt med jevne mellomrom.

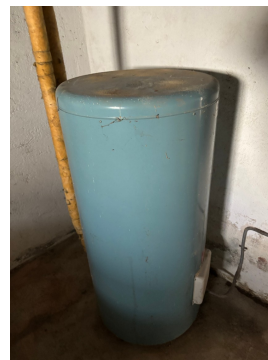
Viser eldre bereder i kjeller

200 liter bereder er gammel og det må påregnes å skifte den ut innen rimelig tid. Det bør etableres waterguard system el lign ved beredere slik at det varsles og stopper vanntrykk ved lekkasje.

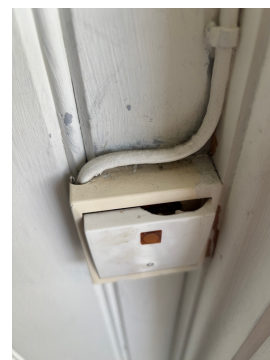
Viser skadet bryter

Det anbefales utvidet kontroll pga alder på anlegget og en helhetlig vurdering.

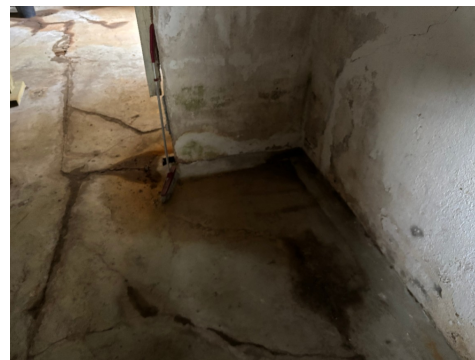
Dreneringen er gammel det er fuktutslag på innsiden av grunnmur + fuktinnsig i kjeller. Det må dreneres om for å hindre vannintrengning i kjeller.

Viser fukt/vanninnsig i kjeller

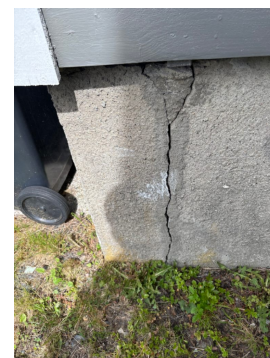
iser 1 av flere sprekker i grunnmuren.

- Lokal utbedring må utføres.

Sprekker i mur fuges igjen for å sjekke om de utvider seg over tid for å sjekke om det er aktive setninger. Reparasjon av puss/murvegger har et vedlikeholdsintervall på ca 20-40 år. Det er behov for vedlikehold på grunnmuren. Konsekvens kan være at det kan være aktive setninger som trenger tiltak.
