Tilstandsrapport

Leilighet

Nikolaismauet 4 A, 5003 BERGEN

Befaringsdato: 12.12.2024

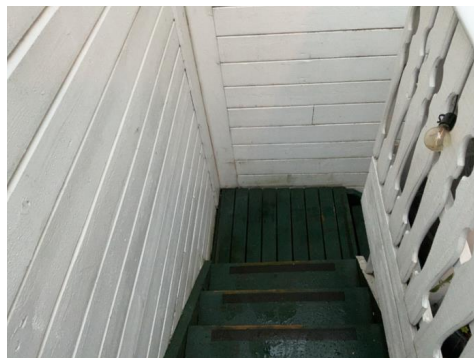
! TG 2 Utvendige trapper

Trappen er meget smal i svingen og det mangler håndlist

Kostnads konsekvens Avvik må utbedres.

Kostnadsestimat: Under 10 000

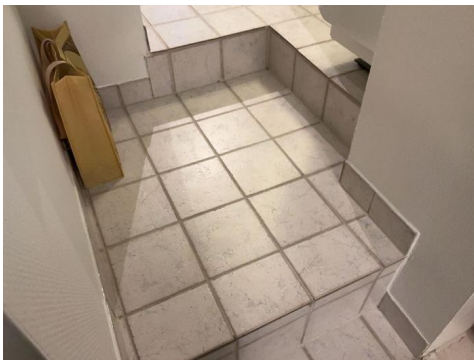
! TG 2 Innvendige trapper

- Håndløper må monteres på vegg for å tilfredsstille krav på byggetidspunktet.

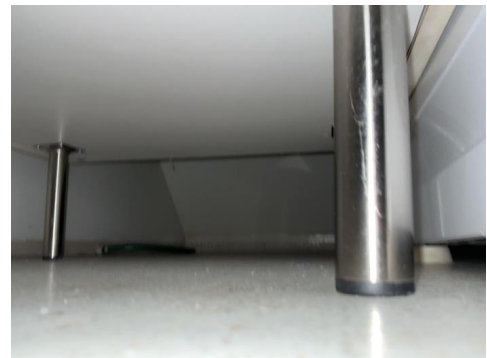
Slange for avrenning av vann, amatørmessig løsning

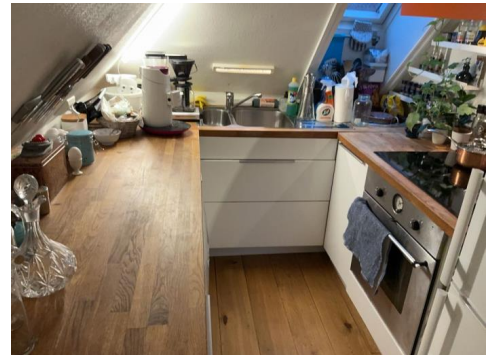
- Det er påvist skader/fuktskjolder i kjøkkengulvet.
- Det er avvik:

Eldre skade i parkett på kjøkken

Kostnadskonsekvens for å utbedre avvik.
