# Tilstandsrapport

Leilighet

Nikolaismauet 4 A, 5003 BERGEN

Befaringsdato: 12.12.2024

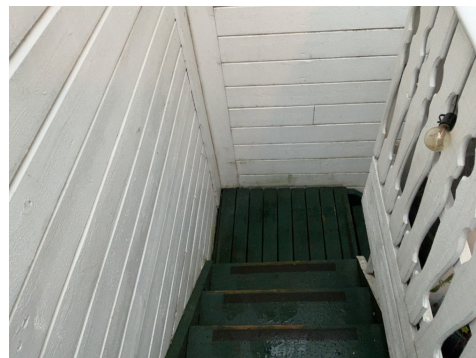
#### Vurdering av avvik:

- Det er avvik:

Kostnads konsekvens Avvik må utbedres.

**Kostnadsestimat: Under 10 000**

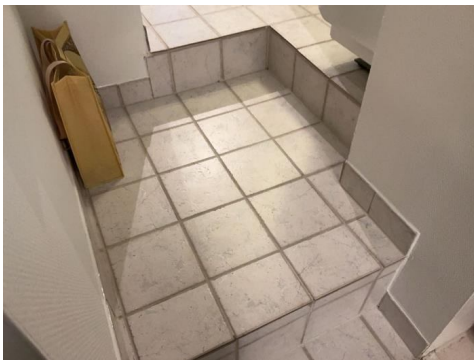
## Vurdering av avvik:

- Håndløper må monteres på vegg for å tilfredsstille krav på byggetidspunktet.

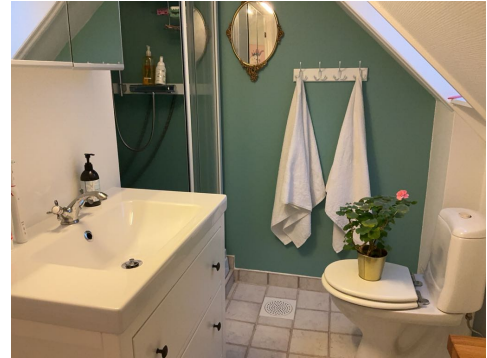
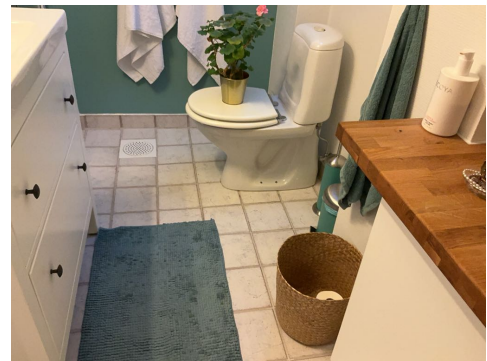
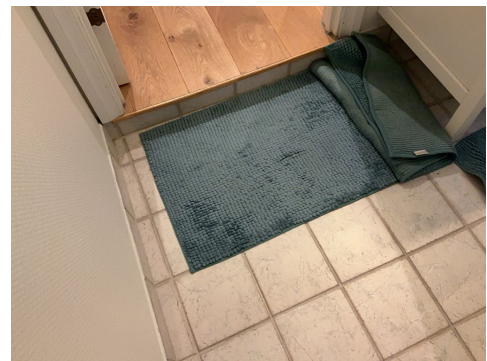
- Det er mulighet for at det kan forekomme vannlekkasje på våtrommet hvor vann ikke vil gå til sluk.
- Det er påvist avvik i fallforhold til sluk i forhold til krav i forskrift på byggetidspunktet.

Gulv fungerer med dette avviket, men man må være oppmerksom ved fri utstråling av vann på gulv

- Det bør etableres avrenning inn til sluk for hele våtrommet.
- Våtrommet fungerer med dette avviket.
- Det må foretas utbedring av fallforhold.

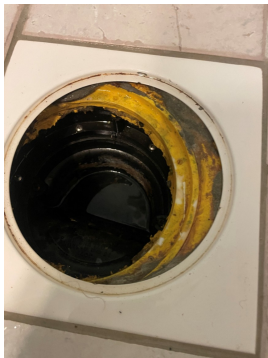
## Vurdering av avvik:

- Overvåk tilstanden jevnlig. For å få tilstandsgrad 0 eller 1 må tettesjiktet skiftes ut, men tidspunktet for når dette er nødvendig er vanskelig å si noe om.
- Sluket må sjekkes og rengjøres jevnlig.

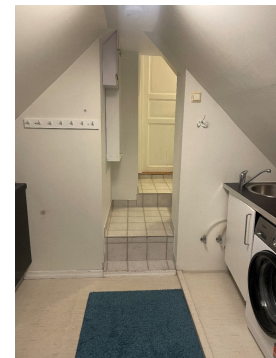
Slange for avrenning av vann, amatørmessig løsning

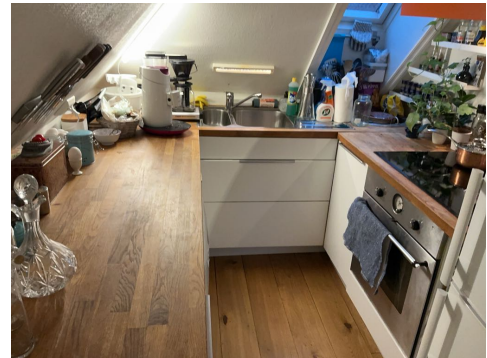
- Det er påvist skader/fuktskjolder i kjøkkengulvet.
- Det er avvik:

Eldre skade i parkett på kjøkken

- Tiltak:

Kostnadskonsekvens for å utbedre avvik.
