Tilstandsrapport

Rekkehus

Rekkeveien 5, 1930 AURSKOG

Befaringsdato: 05.03.2025

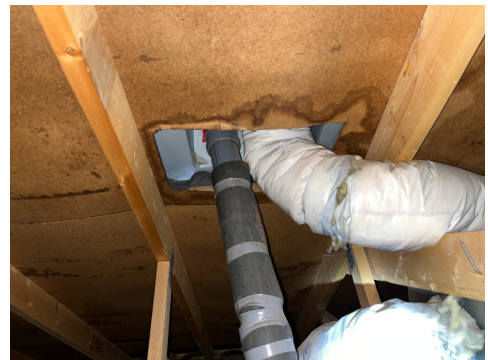
- Det er påvist avvik rundt gjennomføringer i takflaten.

Det er noe fuktskjolder i undertak ved takhatt for lufting/ventilasjon. Ukjent årsak.

Fuktmerker i undertak i gjennomføring.

Det bør gjøres ytterligere undersøkelser og evt. utbedring av tetting rundt takhatt.

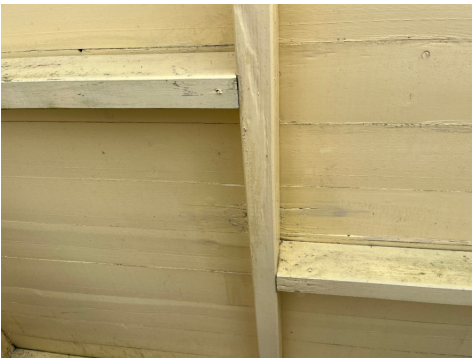
- Det er påvist fukt-/råteskader i konstruksjonen.
- Det er værslitt/oppsprukket trevirke/trepaneler.

Levegg med råteskader i bindingsverk og panel.

Terrassegulv med værslitasje. Noe begynnende råteskader i endeved på terrassegulv på bakside av boligen.

Råteskade i levegg.

- Råteskadet trekledning må skiftes ut.
- Råteskadede konstruksjoner må skiftes ut.
- Andre tiltak:

Det må påregnes utskifting av råteskadet levegg og vask/rens og overflatebehandling av terrassegulv.
