# Tilstandsrapport

📍 Nysetvegen 515 , 2890 ETNEDAL

# Gnr. 31, Bnr. 173

Rapportdato: 04.08.2022

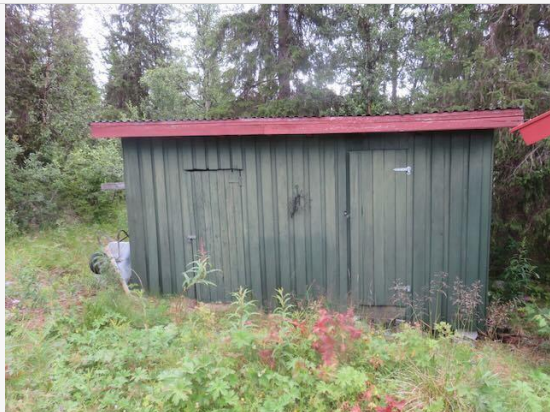
## Uthus

Fundamentert på naturstein. Bygget i bindingsverk med stående kledning. Skrå takkonstruksjon tekket med metallplater. Innvendig er det tregulv og plater på vegger og himling i ene boligen. Labank dører. Lekkasje fra taket i ene rommet. Bygget har nivåforskjeller, konstruksjonen ligger helt ned til bakkenivå på oversiden. Bygget bærer preg av manglede vedlikehold.

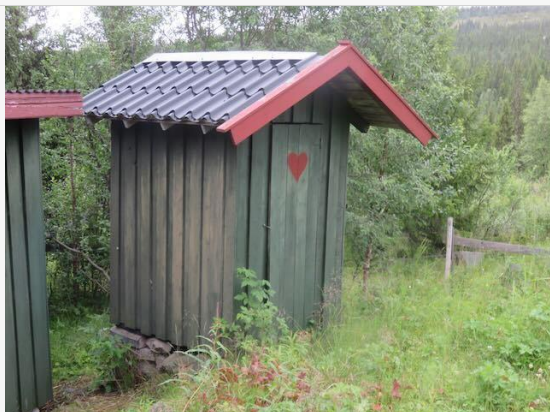
## Utedo

Fundamentert på naturstein. Bygget i bindingsverk med stående kledning. Mønet takkonstruksjon tekket med taksteinplater. Innvendig er det tregulv. Labankdører. Lekkasje fra taket i ene rommet. Bygget har nivåforskjeller. Bærer preg av manglede vedlikehold.
