# Holbergs gate 33 4306 SANDNES

## Tilstandsrapport Eierskifte

Boligtype: Leilighet i boligblokk

Byggeår: 2007

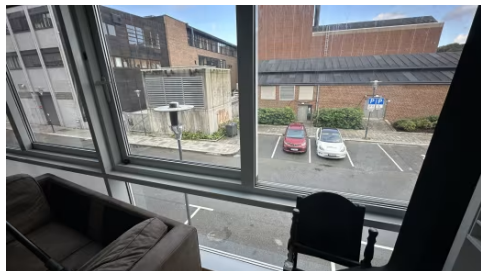
### 6.1 Vinduer og dører

Vinduer av aluminium fra byggeåret, normal slitasje i overflater, pakninger og beslag.

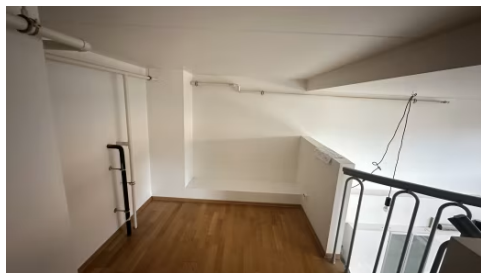
### 6.2 Etasjeskille og gulv på grunn

TG-2

Ujevnheter i gulv er påregnelig normalt i stedstøpte gulv og gulv som er pålagt flytegulv/tilfarergulv.

-Stedvis noe brukslitasje, vannmerker og spenninger i toppdekke.

Ved enkel og vilkårlig nivellering registreres det høydeforskjell på mellom 0-15 mm avvik på total planhet.

Det er ikke registrert forhold som tyder på svekkelser i konstruksjonen.

Tilstandsgrad 2 gis med bakgrunn i standardens krav til godkjente måleavvik.

Ikke behov for umiddelbare tiltak men ved evt. legging av nytt gulv som stiller krav til planhet av underlaget, må tiltak påregnes.

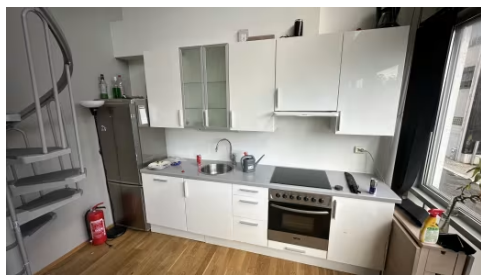
TG-2

-Registrert svelling i deler av sokkel, bunnplate under vaskekum, og enkelte fronter.

-Krakelering i benkeplate ved platetopp.

-Avløpsrør under vask kan med fordel monteres for bedre utnyttelse av skap.

Anbefaler å forsegle/impregnere skadet laminering.

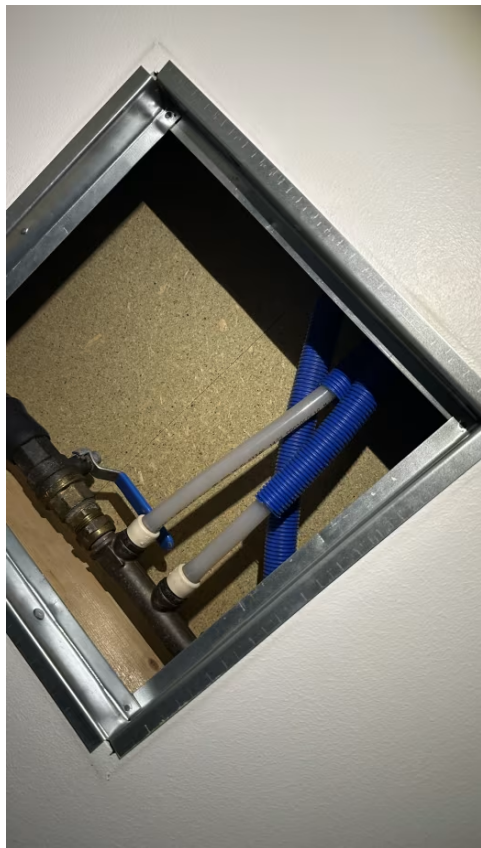
## 6.6 Vannledninger

- Stoppekran er ikke merket, og kan ikke stenges tilstrekkelig grunnet plassering.
- Vannrør fra byggeåret har nådd en høyere alder og skader / lekkasjer kan oppstå.

Det ble ikke registrert videre behov for tiltak, men med tanke på alder kan skader plutselig oppstå på anlegg av eldre årgang.

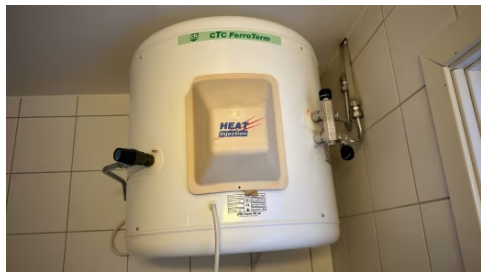
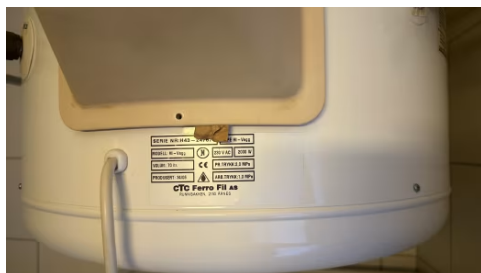
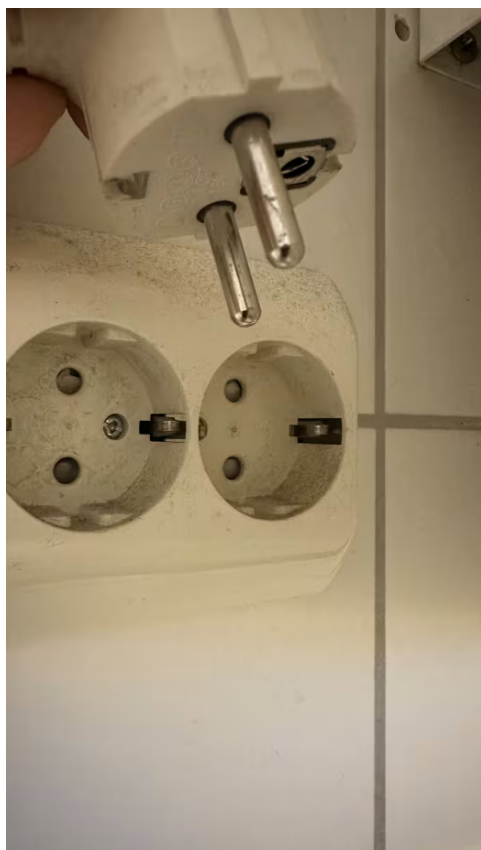
## 6.8 Varmtvannsbereder

Bereder fra byggeåret, ingen spesielle merknader utover manglende fast tilkobling.

Montere fast tilkobling for å tilfredsstille dagens krav.

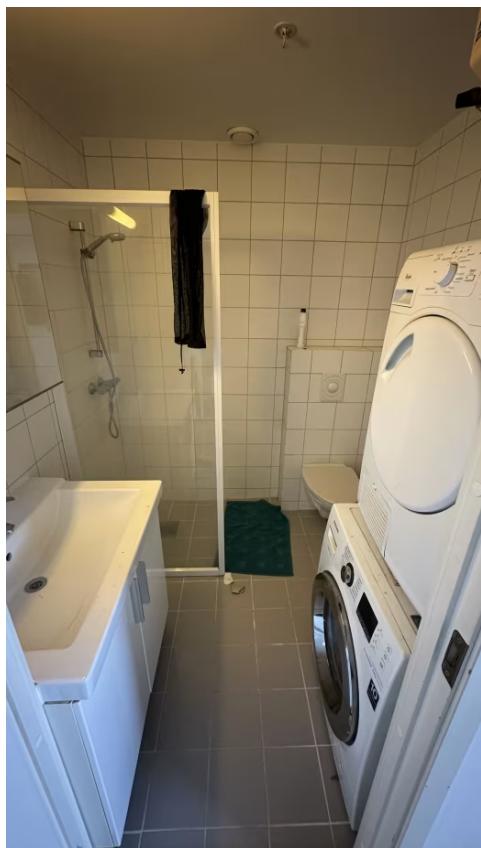
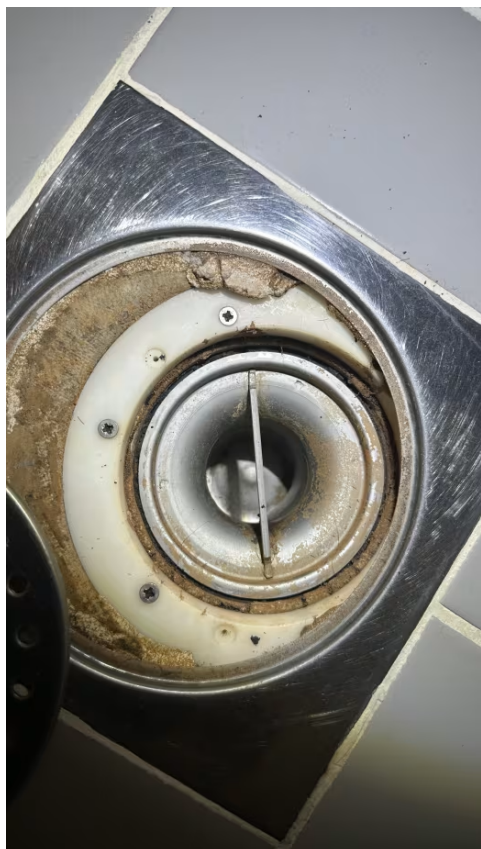
Er det påvist avvik i krav om høydeforskjell på tettesjikt/fall til sluk? Ja

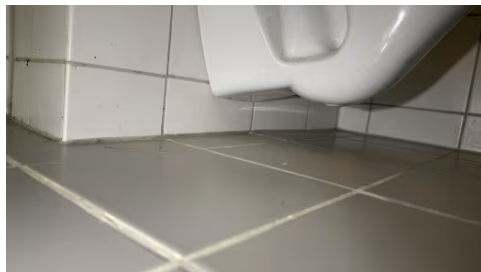
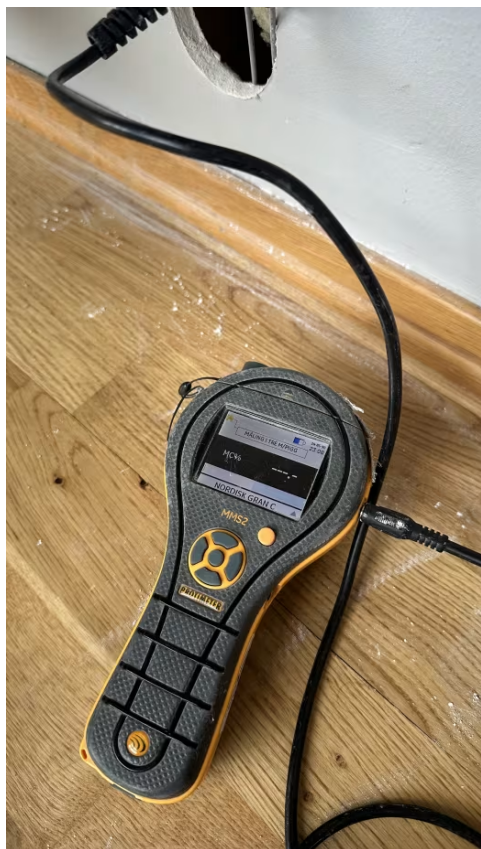
TG-2

Membran synlig ført under klemring.  
Det er ikke synlig tettesjikt rundt avløpsrør i vegg til servant.  
Med bakgrunn i alder på tettesjikt og påviste merknader er det økt risiko for lekkasjer.

Løsningen/utførelsen rundt rørgjennomføringer gir fare for fukt inn i konstruksjoner. Lokal utbedring/sillikonerer må vurderes.  
Med bakgrunn i alder og slitasje står våtrommet foran en utbedring/utskiftning.

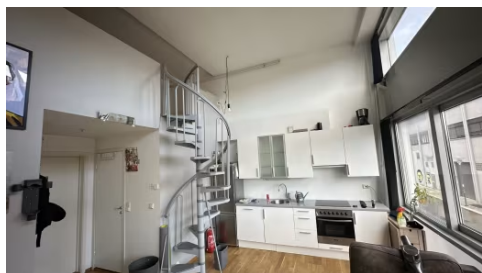
### 6.11 Øvrig: Innvendig trapp

Åpen vindeltrapp fra antatt byggeåret.  
Trapp tilfredstiller ikke dagens krav til sikkerhet i trinn eller rekkverk.  
Bredde i trapp er ca 40 cm, krav til bredde i innvendig trapp er 80 cm.
