Viromdalsvegen 134, 6620 ÅLVUNDEID

# Tilstandsrapport

Befaringsdato: 13.09.2024

Rapportdato: 08.10.2024

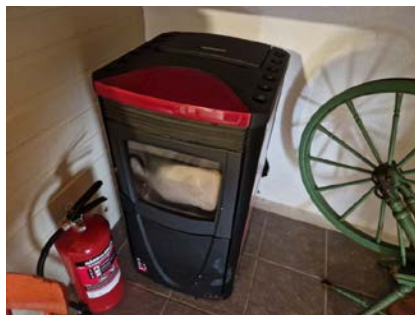
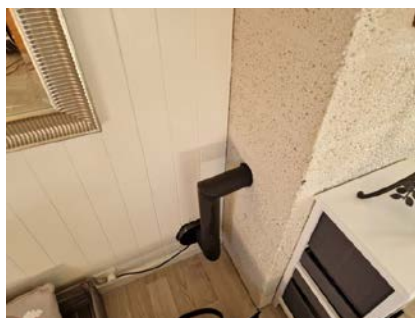
- Det er avvik:

Avvikene må utbedres. anbefaler demontering av peletsovn eller utbedring med avstander til brennbart materiell. Pipen må pusses og porettes.

**Kostnadsestimat: 50 000 - 100 000**

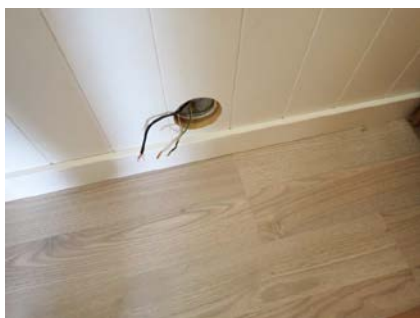
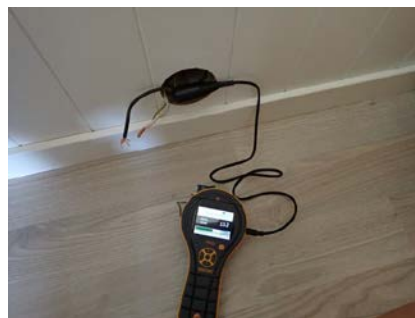
- Det er gjennom målinger påvist høyt fuktnivå i trevegger i underetg./kjeller, det er derfor ikke foretatt hulltaking

En fuktprosent på 13% indikerer at det kan være noe fukt bak vegg. Råte kan dannes ved 16-17% Normalt skal en tørr vegg ha 8 vektprosent fukt.

- Ytterligere undersøkelser må foretas for å få kartlagt tilstanden og omfanget på eventuelle skader.

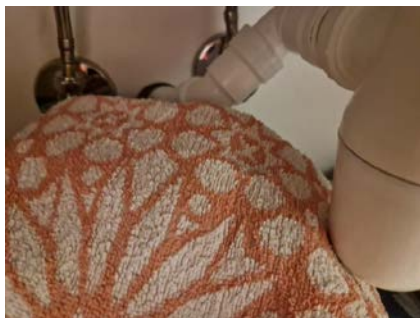
- Det er avvik:

Det er påvist avvik på tettingen rundt rør-innføringen til innredningen. Dette er et brud i tettesjiktet for våtrommet, som svekker den forventede funksjonen til våtrommet.

Avviket bør utbedres.

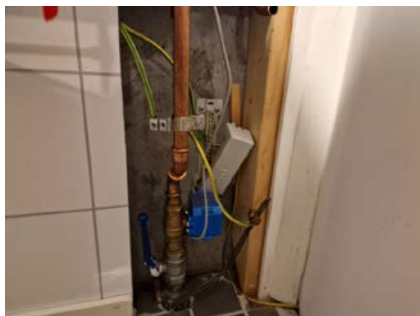
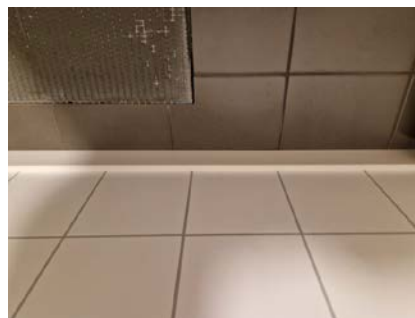
- Badet/våtsonen står foran en full oppgradering.

Avviket gir grunnlag for at konstruksjonen overvåkes jevnlig. Skal konstruksjonen oppnå TG 0 eller 1 må avviket utbedres.

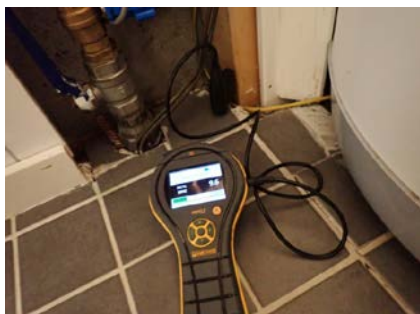
- Det er mulighet for at det kan forekomme vannlekkasje på våtrommet hvor vann ikke vil gå til sluk.
- Det er påvist at høydeforskjell fra topp slukrist til gulv/synlig topp membran ved dørterskel er mindre enn 25 mm.
- Det er påvist at noen fliser har bom (hulrom under).
- Det er påvist avvik i fallforhold til sluk i forhold til krav i forskrift på byggetidspunktet.

Avvikene gir grunnlag for at rommet overvåkes jevnlig. Som minste tiltak bør det vurderes å heve døren for å oppnå anbefalingen om en høydeforskjell fra topp terskel til topp sluk på 25mm. Videre bør det monteres lekkasje stopp på installasjoner tilkoblet vann.

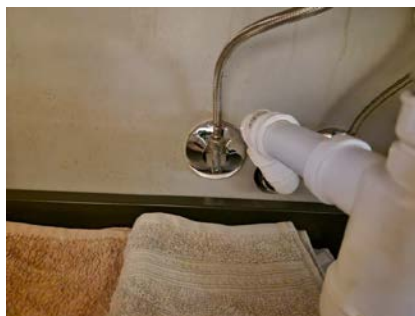
- Det er avvik:

Det er påvist avvik på tettingen rundt rør-innføringen til innredningen. Dette er et brud i tettesjiktet for våtrommet, som svekker den forventede funksjonen til våtrommet.

Avviket må utbedres.

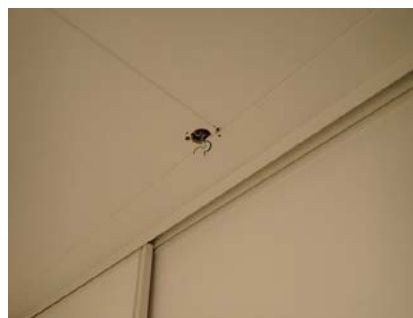
8. Er det tegn til at det har vært termiske skader (tegn på varmgang) på kabler, brytere, downlights, stikkontakter og elektrisk utstyr? Sjekk samtidig tilstanden på elektrisk tilkobling av varmtvannsbereder, jmfør eget punkt under varmtvannstank  
**Nei**
9. Er der synlig defekter på kabler eller er disse ikke tilstrekkelig festet?  
**Ja**

Takstmann er ikke EL fagmann og deler av anlegget er skjult. På generelt grunnlag anbefaler DSB(Direktoratet for Sikkerhet- og Beredskap) kontroll av EL anlegg hvert 5. år. Kostnadsestimat i rapporten her, er for en EL-kontroll og hensyntar ikke eventuelle fremtidige påkostninger for utbedring av eventuelle avvik.

**Kostnadsestimat: Under 10 000**
