# Tilstandsrapport

Enebolig

Viromdalsvegen 134, 6620 ÅLVUNDEID

Oppdragsnr.: 22028-1085

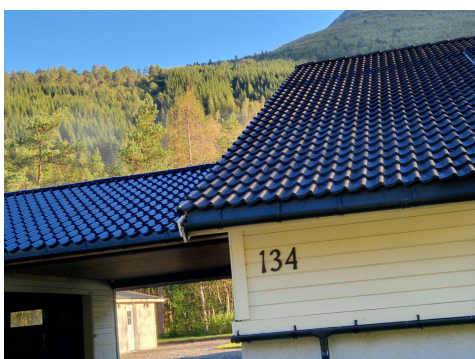
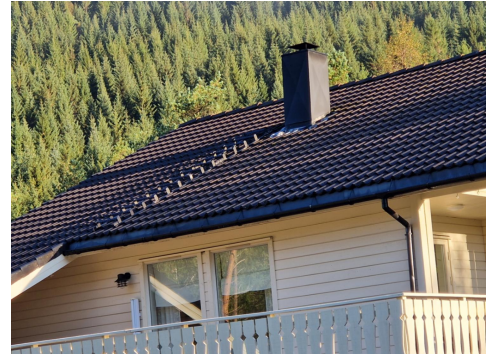
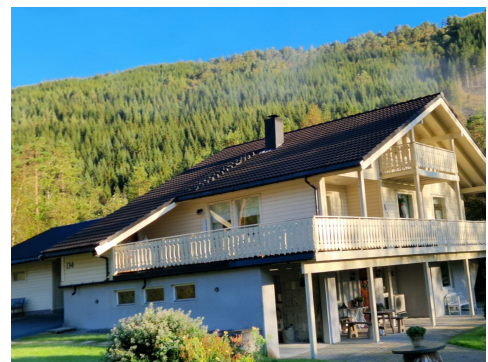
Takrenner, nedløp og beslag er utført i sort stål

- Det bør lages system for bortledning av vann fra taknedløp ved grunnmur.

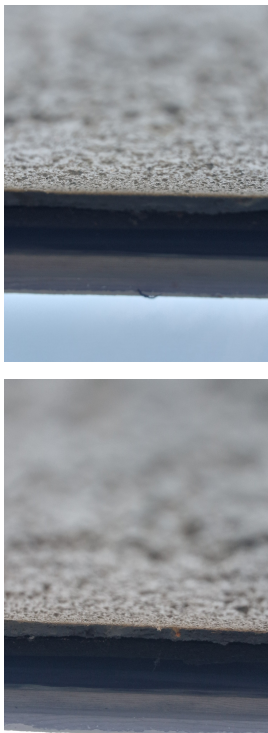
- Det er påvist avvik rundt innsettingsdetaljer.
- Karmene i vinduer er slitte og det er sprekker i treverket.

Avvik i innsetting av vindu i mur.

Vedlikehold av vindu bør påregnes. Anbefaler å pusse inn vindu ferdig og montere sålebensbeslag.

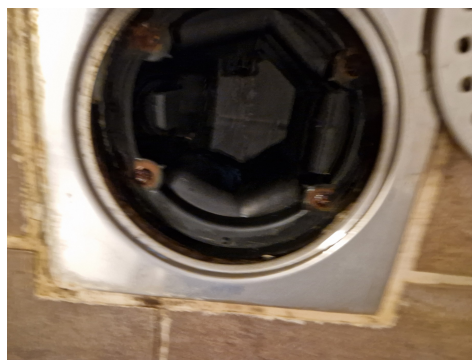
Det er påvist avvik på tettingen rundt rør-innføringen til innredningen. Dette er et brud i tettesjiktet for våtrommet, som svekker den forventede funksjonen til våtrommet.

Avviket må utbedres.

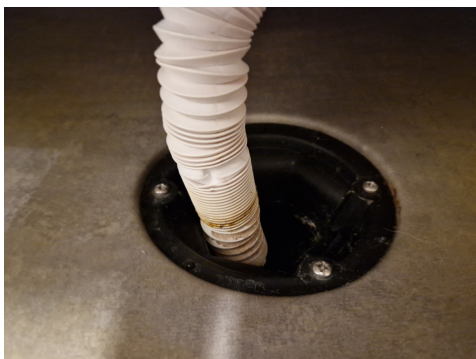
Det er påvist avvik på tettingen rundt rør-innføringen til innredningen. Dette er et brud i tettesjiktet for våtrommet, som svekker den forventede funksjonen til våtrommet.

Avviket bør utbedres.

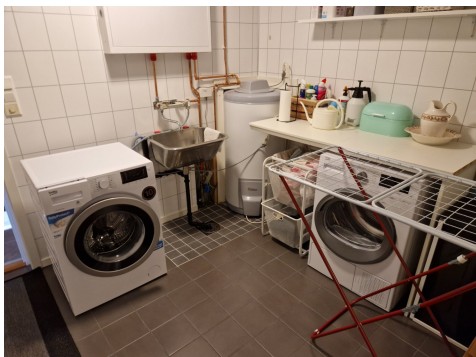
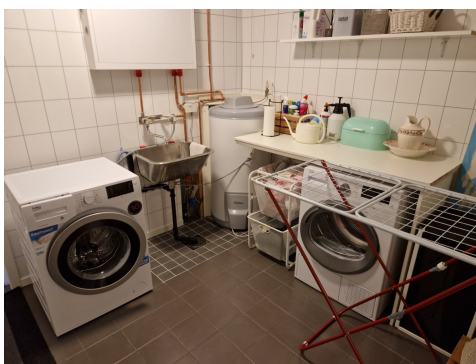
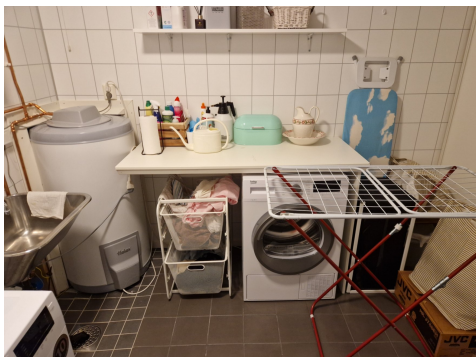
- Badet/våtsonen står foran en full oppgradering.

Avviket gir grunnlag for at konstruksjonen overvåkes jevnlig. Skal konstruksjonen oppnå TG 0 eller 1 må avviket utbedres.

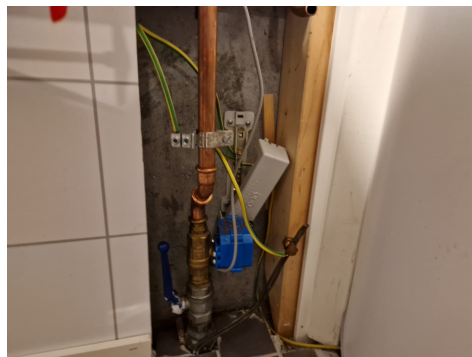
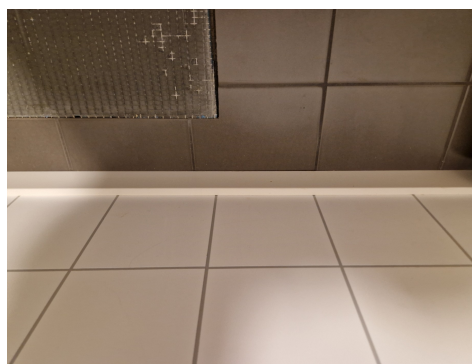
- Det er mulighet for at det kan forekomme vannlekkasje på våtrommet hvor vann ikke vil gå til sluk.
- Det er påvist at høydeforskjell fra topp slukrist til gulv/synlig topp membran ved dørterkel er mindre enn 25 mm.
- Det er påvist at noen fliser har bom (hulrom under).
- Det er påvist avvik i fallforhold til sluk i forhold til krav i forskrift på byggetidspunktet.

Avvikene gir grunnlag for at rommet overvåkes jevnlig. Som minste tiltak bør det vurderes å heve døren for å oppnå anbefalingen om en høydeforskjell fra topp terskel til topp sluk på 25mm. Videre bør det monteres lekkasje stopp på installasjoner tilkoblet vann.

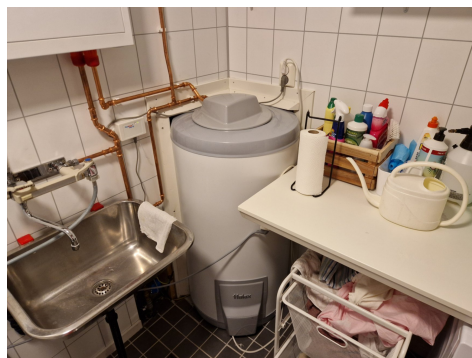
8. Er det tegn til at det har vært termiske skader (tegn på varmgang) på kabler, brytere, downlights, stikkontakter og elektrisk utstyr? Sjekker samtidig tilstanden på elektrisk tilkobling av varmtvannsbereider, jmfør eget punkt under varmtvannstank  
**Nei**
9. Er der synlig defekter på kabler eller er disse ikke tilstrekkelig festet?  
**Ja**

Takstmann er ikke EL fagmann og deler av anlegget er skjult. På generelt grunnlag anbefaler DSB(Direktoratet for Sikkerhet- og Beredskap) kontroll av EL anlegg hvert 5. år. Kostnadsestimat i rapporten her, er for en EL-kontroll og hensyntar ikke eventuelle fremtidige påkostninger for utbedring av eventuelle avvik.

**Kostnadsestimat: Under 10 000**
