Viromdalsvegen 134, 6620 ÅLVUNDEID

**Innholdsrik og godt vedlikeholdt  
enebolig med gode  
parkeringsmuligheter i vakre  
naturomgivelser!**

# Tilstandsrapport

Befaringsdato: 16.12.2025

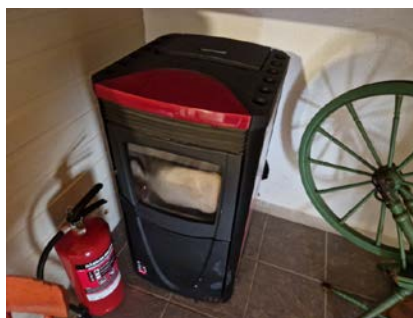
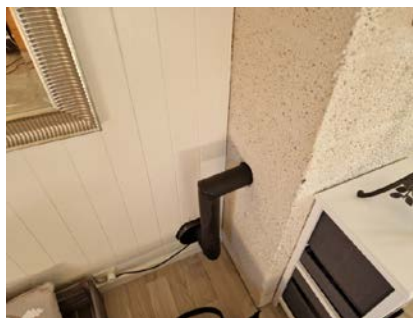
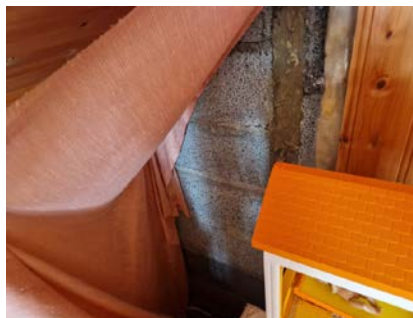
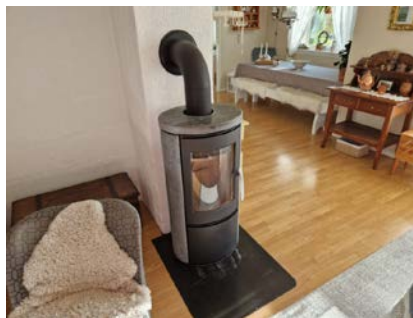
### Vurdering av avvik:

- Det er avvik:

Avvikene må utbedres. anbefaler demontering av pelletsovn eller utbedring med avstander til brennbart materiell. Pipen må pusses og poretettes.

Kostnadsestimat: 50 000 - 100 000

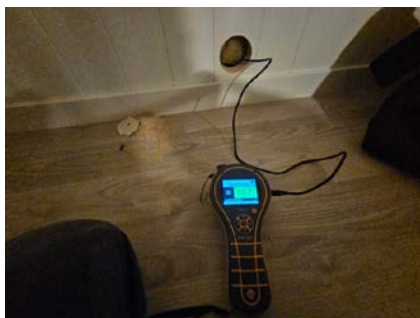
## ! TG 2 Rom Under Terreng

Hulltaking er utført, noe forhøyet fuktnivå ble avdekt, ved bruk av fukt indikator ble det målt en vekt prosent på 13 i treverket.

- Det er gjennom målinger påvist høyt fuktnivå i trevegger i underetg./kjeller, det er derfor ikke foretatt hulltaking

En fuktprosent på 13% indikerer at det kan være noe fukt bak vegg. Råte kan dannes ved 16-17% Normalt skal en tørr vegg ha 8 vektprosent fukt.

- Ytterligere undersøkelser må foretas for å få kartlagt tilstanden og omfanget på eventuelle skader.

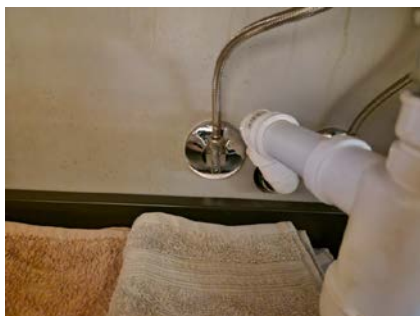
#### Vurdering av avvik:

- Det er avvik:

Det er påvist avvik på tettingen rundt rør-innføringen til innredningen. Dette er et brud i tettesjiktet for våtrommet, som svekker den forventede funksjonen til våtrommet.

Avviket må utbedres.

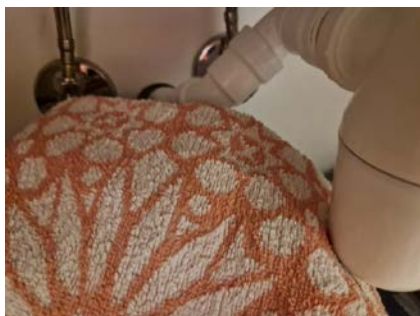
#### Vurdering av avvik:

- Det er avvik:

Det er påvist avvik på tettingen rundt rør-innføringen til innredningen. Dette er et brud i tettesjiktet for våtrommet, som svekker den forventede funksjonen til våtrommet.

- Tiltak:

Avviket bør utbedres.

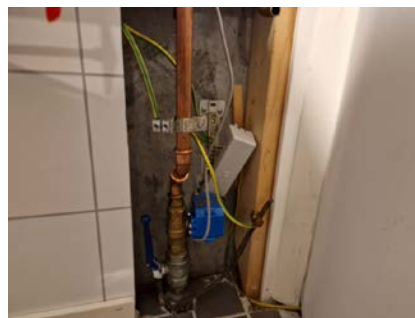
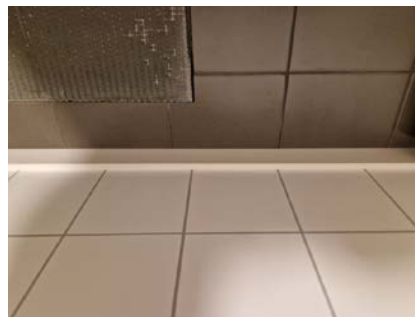
### TG 2 Overflater Gulv

#### Vurdering av avvik:

- Det er mulighet for at det kan forekomme vannlekkasje på våtrommet hvor vann ikke vil gå til sluk.
- Det er påvist at høydeforskjell fra topp slukrist til gulv/synlig topp membran ved dørterskel er mindre enn 25 mm.
- Det er påvist at noen fliser har bom (hulrom under).
- Det er påvist avvik i fallforhold til sluk i forhold til krav i forskrift på byggetidspunktet.

Avvikene gir grunnlag for at rommet overvåkes jevnlig. Som minste tiltak bør det vurderes å heve døren for å oppnå anbefalingen om en høydeforskjell fra topp terskel til topp sluk på 25mm. Videre bør det monteres lekkasje stopp på installasjoner tilkoblet vann.
