# Tilstandsrapport

Enebolig

Møllerstuvegen 5, 2380 BRUMUNDDAL

Befaringsdato: 17.09.2025

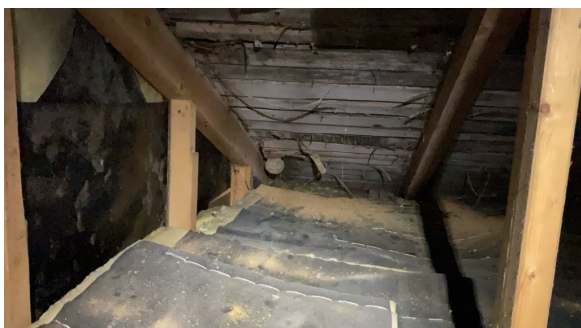
- Det er begrenset/dårlig ventilering av takkonstruksjonen.
- Det er påvist fuktskjolder i undertak/takkonstruksjon.

Kondelsmerker og muggsopp i overflater på undertak.

- Lokal utbedring bør utføres.
- Lufting/ventilering bør forbedres.

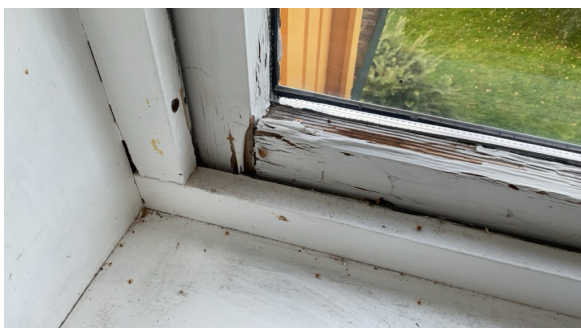
- Kondensering på enkelte glass har medført fuktskader i treverk som kan medføre utskiftningsbehov av enkelte vinduer.

Fuktskade og kondensmerker på flere vinduer.

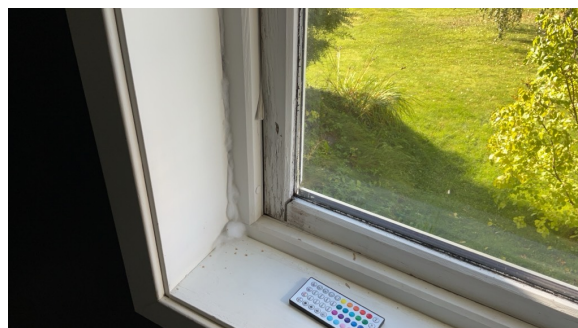
Vindu på ene soverom 1. etasje lar seg ikke åpne. Dette vinduet gis isolert sett TG3 og tiltak/utskifting må utføres.

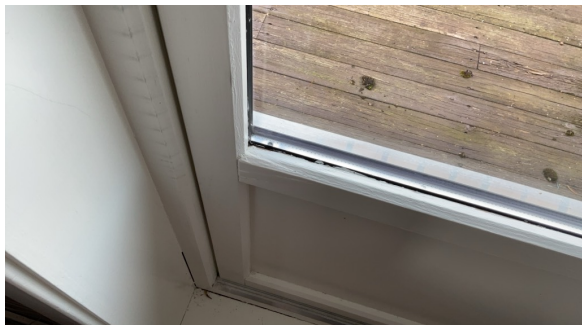
- Kondensering på enkelte glass har medført fuktskader i treverk som kan medføre utskiftningsbehov av enkelte dører.

Kondensmerker på terrassedør.

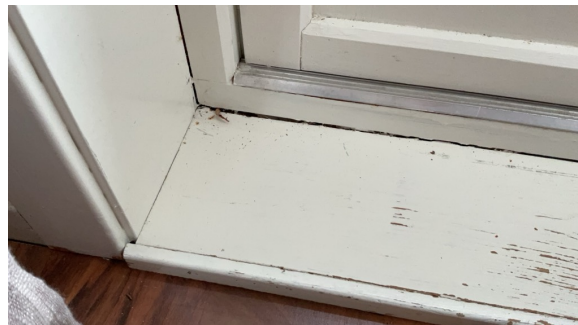
Slitasje på utforing terrassedør.

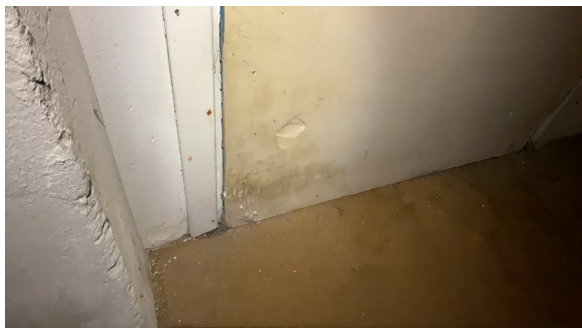
Skader på ytterdør i kjeller.

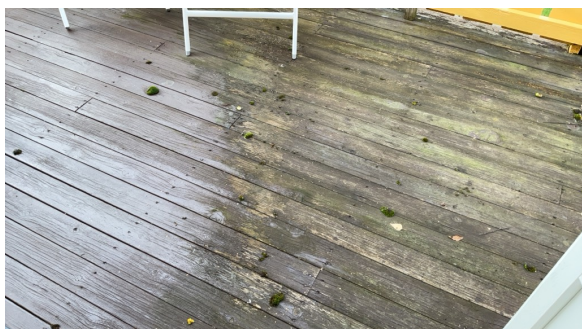
Slitasje på overflater.

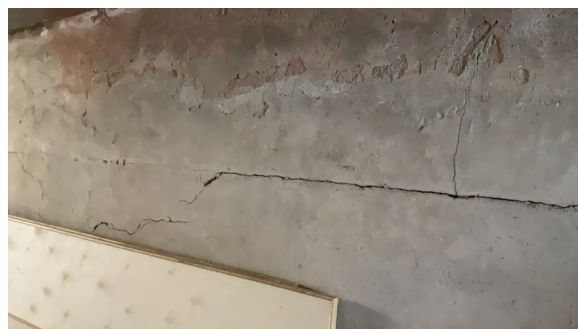
Sprekker i fundamentering.

Sprekker i mur i garasje, som er fundamentering til terrasse 1. etasje

- Det må foretas tiltak for å lukke avviket.

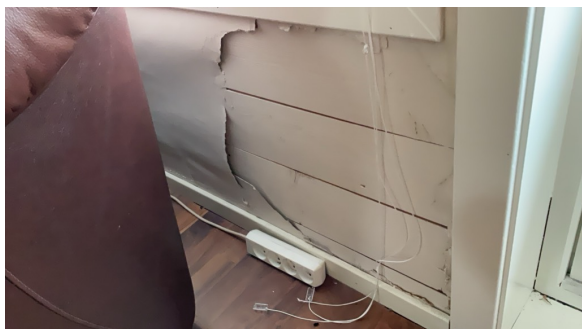
Skader på overflater.

- Overflater må utbedres eller skiftes.

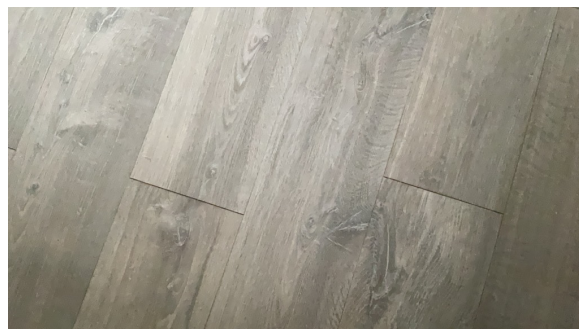
Glipper på laminat.

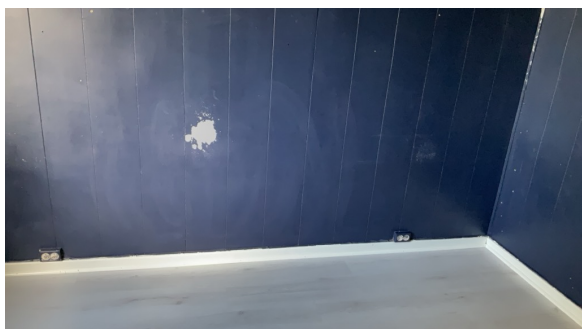
Manglende håndverksmessig utførelse på deler av arbeid.

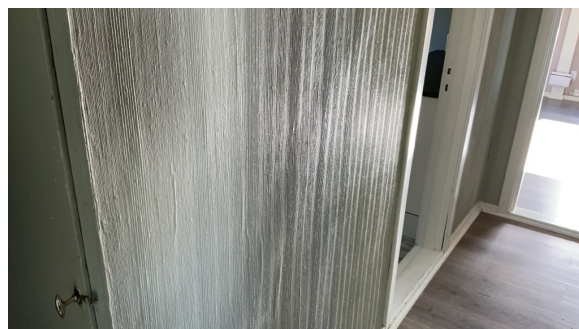
Tapet løsner fra underlag.

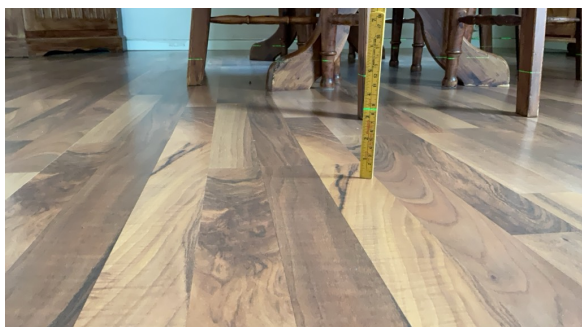
- Målt høydeforskjell på over 30 mm gjennom hele rommet. Tilstandsgrad 3 gis med bakgrunn i standardens krav til godkjente måleavvik.

Avviket ble registrert i stue 2. etasje. Det gjøres oppmerksom på at det kun utføres stikkprøver på denne undersøkelsen, i henhold til NS 3600.

Målt avvik: 35mm.

Kostnadsestimatet innebærer kun kostnaden til å foreta ytterligere undersøkelser, det er vanskelig å fastsette en nøyaktig utbedringskostnad før omfang og årsak er fullstendig kartlagt. Utbedring av avvik vil sannsynligvis medføre høyere kostnader.

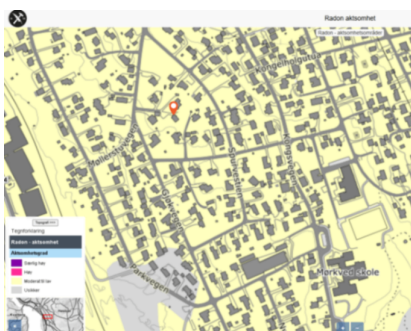
Bygningen ligger i et område som er definert med moderat til lav aktsomhetsgrad i kartet.

- Det bør gjennomføres radonmålinger.

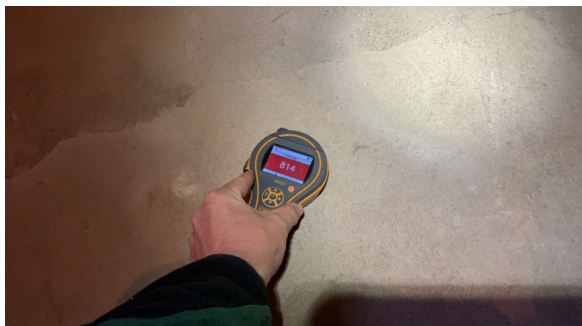
- Det er påvist indikasjoner på noe fuktgjennomtrenging i kjellergulv.
- Det er påvist indikasjoner på noe fuktgjennomtrenging inn i kjellermur.

Rom under terreng med dagens tilstand egner seg ikke innredet. Ved enkle fuktsøk ble det registrert områder med forhøyde verdier.

Ved enkle fuktsøk på vegg ble det registrert områder med forhøyde verdier.

- Det påviste fuktnivå gir grunn til å overvåke konstruksjonen jevnlig for å se utvikling over tid, og eventuelt foreta tiltak for å unngå fuktskader.

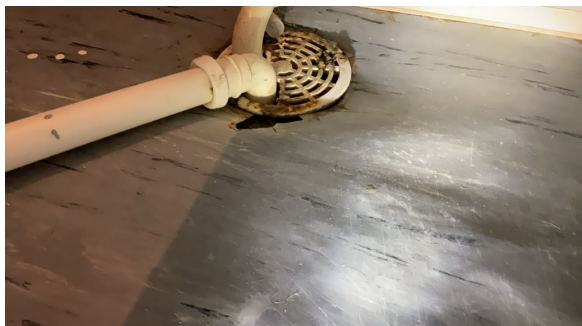
- Manglende oppgradering av våtrommet medfører høy risiko for at konstruksjonene ikke vil tåle vanlig bruk av vann eller lekkasjer. Selv om det er dusjkabinett, er det fortsatt en betydelig risiko for at våtrommets konstruksjoner ikke tåler lekkasjer. Dette kan føre til fuktskader på tilstøtende konstruksjoner.

Hull i belegg ved sluk.

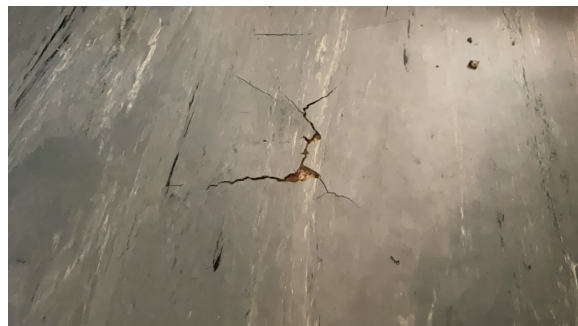
Skader/hull på belegg.

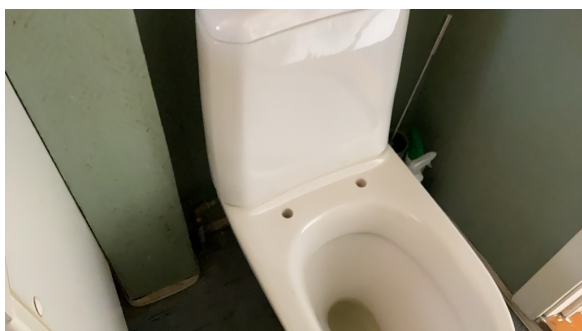
Toalettsete mangler.

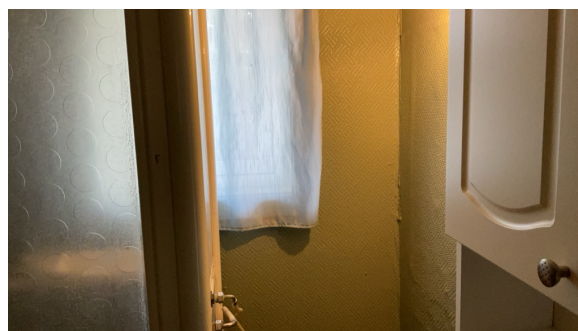
Vindu plassert i våtsone.

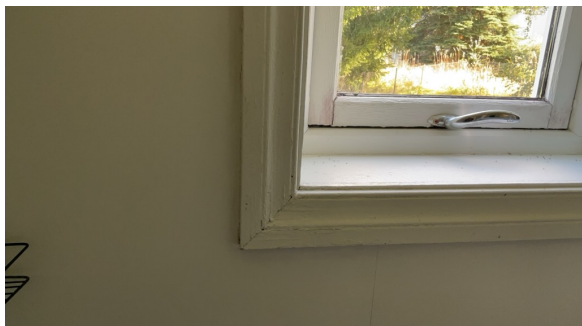
Fuktskader på vindu i våtsone.

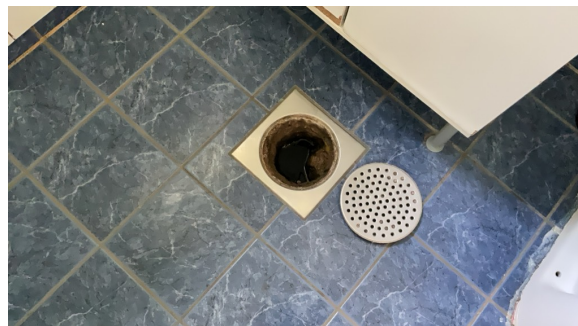
Sluk i støpejern

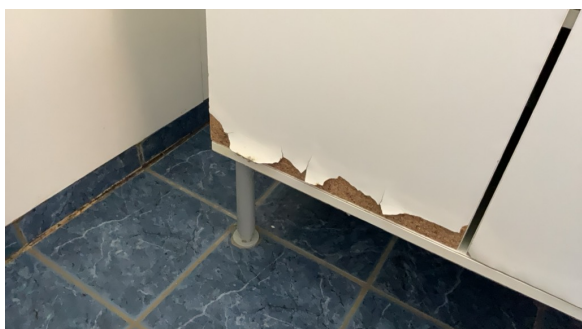
Skader på innredning.

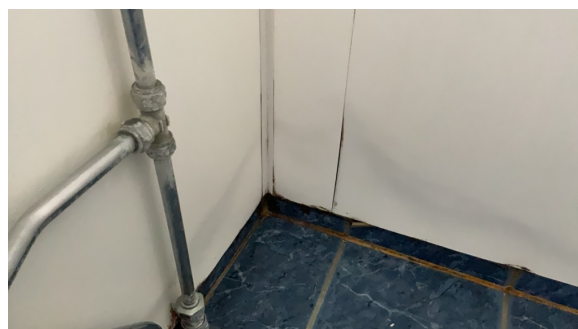
Svelling/fuktskader på våtromsplater.

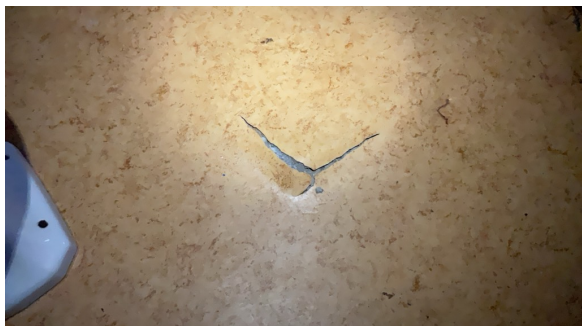
Hull i gulvbelegg.

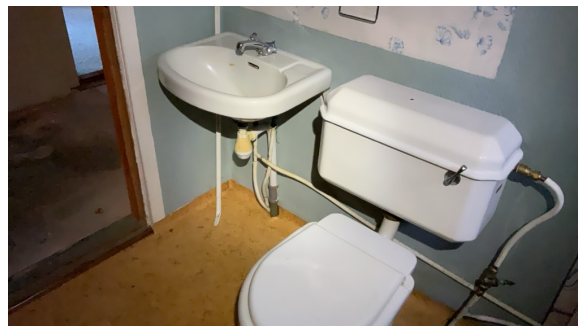
Eldre installasjon av toalett og servant.

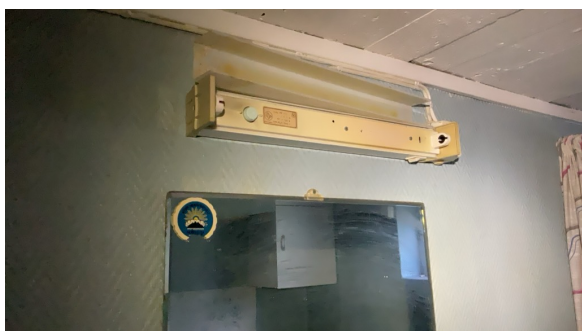
Defekt lysarmatur.

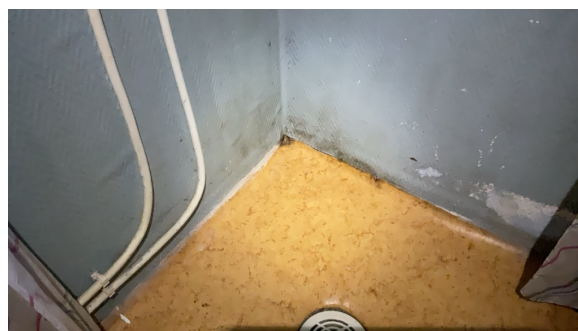
Svertesopp og fuktskader på vegger.

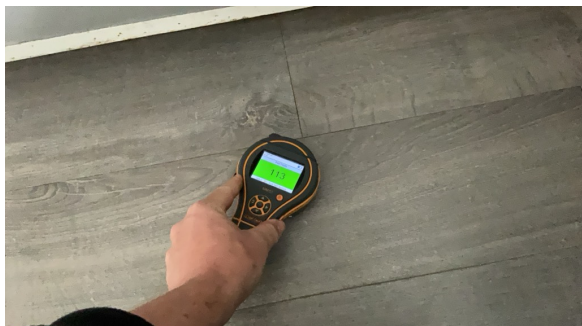
Med enkle fuktsøk ble det ikke registrert unormale verdier.

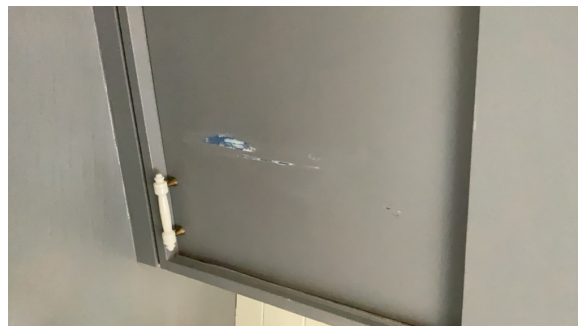
- Det er påvist at overflater har noe skader.

Slitasje på innredning.

- Det må foretas lokal utbedring.

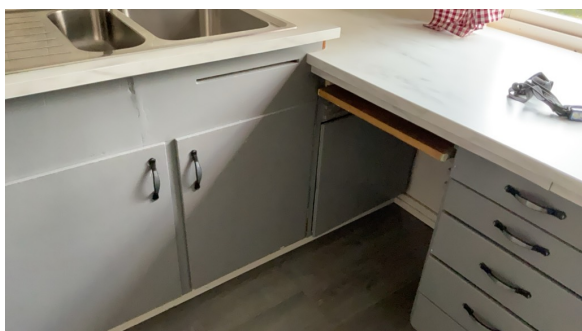
Lav høyde på innredning.

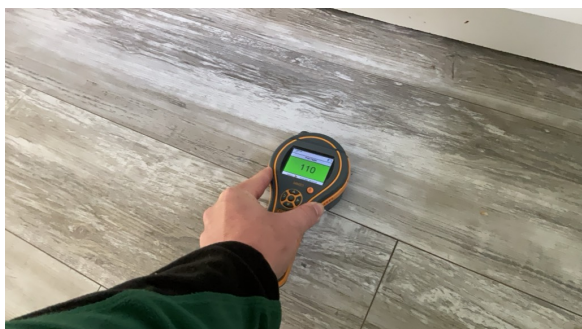
Med enkle fuktsøk ble det ikke registrert unormale verdier.

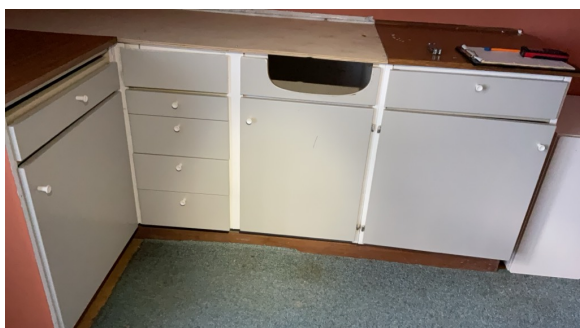
Kjøkkenkum er fjernet.

- Det er påregnelig med utskiftning/utbedringer av kjøkkeninnredningen.

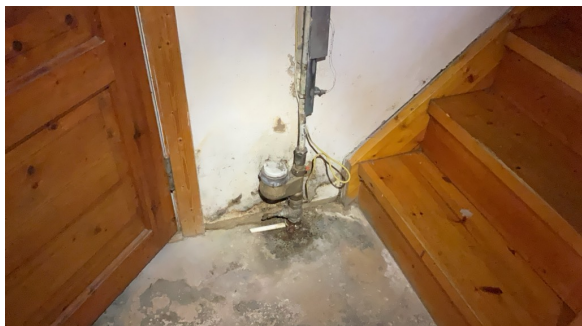
Stoppekran plassert i kjeller.

- I forbindelse med oppgradering av våtrom vil det være naturlig med utskiftning av rør.
