# Tilstandsrapport

Enebolig

Eidsbrekka 16, 5281  
VALESTRANDSFOSSEN

Oppdragsnr.: 20932-2817

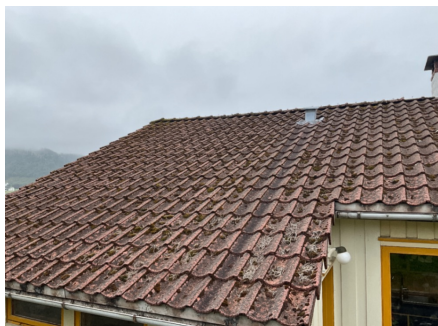
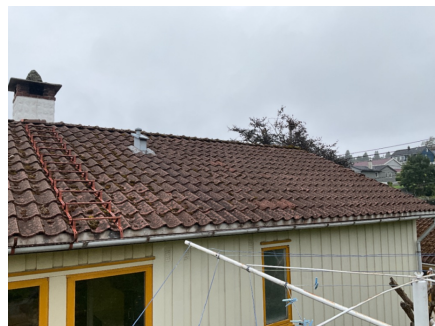
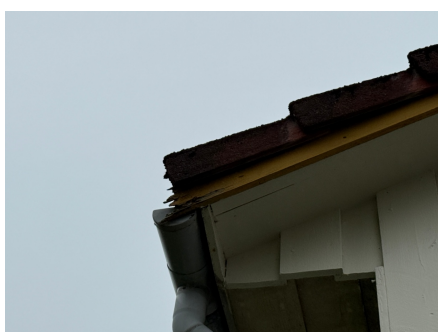
## TG 2 Nedløp og beslag

Takrenner og nedløp i plast.

Det anbefales regelmessig kontroll av takrenner og nedløp for å avdekke skader, lekkasjer eller blokkeringer. Rensing bør utføres minimum én gang i året, og hyppigere ved mye løvfall eller nedbør, for å sikre god vannavrenning og hindre fuktskader på bygningen. Slitte eller skadde deler bør skiftes ved behov.

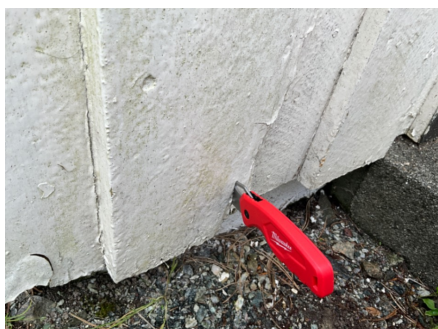
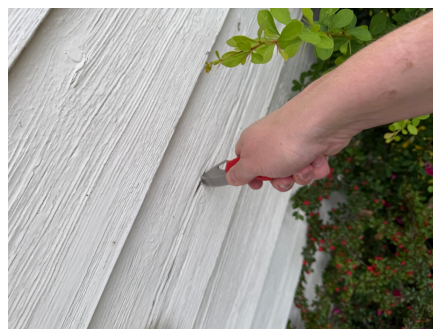
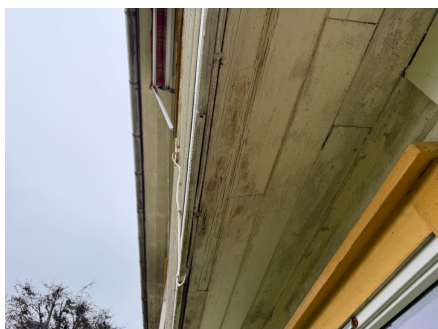
- Det er påvist andre avvik:
- Betydlige råteskader i kledningen. Det kan ikke utelukkes skader i skjulte konstruksjoner.
- Manglende lufting bak kledning, som medfører økt risiko for fukt og råte i kledning samt bakenforliggende konstruksjoner.
- Dels manglende musesperre.

- Andre tiltak:
- Det må påregnes vedlikehold og utskifting av hele eller deler av kledningen. Estimert omfatter kun utbedring av kledning/partier med råteskader. For utskifting av all kledning må det påregnes høyere kostnader.
- Lufting bør etableres ved framtidig utskifting av kledning. Det anbefales jevnlig tilsyn med dagens løsning.
- Det anbefales å montere musesperre. Det tas forbehold om at konstruksjoner er ikke åpnet, og takstmann har ingen opplysninger om tidligere eller nåværende forekomst av skadedyr i boligen.

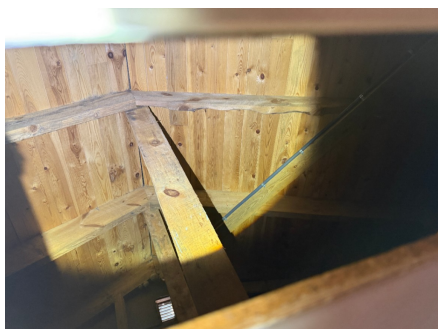
## ! TG 2 Takkonstruksjon/Loft

- Tilstandsgrad er satt på bakgrunn av alder. Eldre takkonstruksjoner kan ha svekkelser som ikke er synlige uten destruktiv kontroll. Det må påregnes økt risiko for skjulte skader. Oppdraget er utført som nøkkeloppdrag ifb. med dødsbo, og takstmann har ingen kjennskap til evt. evt. utfordringer med tak/lekkasjer.
- Ikke synlig lufting i takkiste.

- Andre tiltak:
- Det bør gjøres nærmere undersøkelser og tiltak etter behov. Grunnet begrenset tilkomst kan det være utettheter o.l. som ikke er avdekket. Ved utskifting av takteking vil det være naturlig å foreta evt. tiltak.

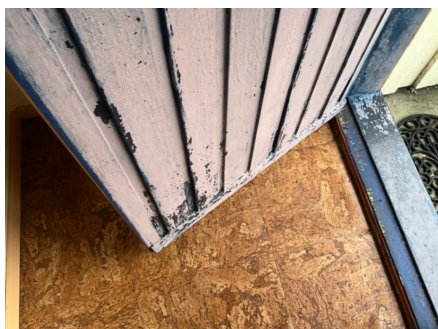
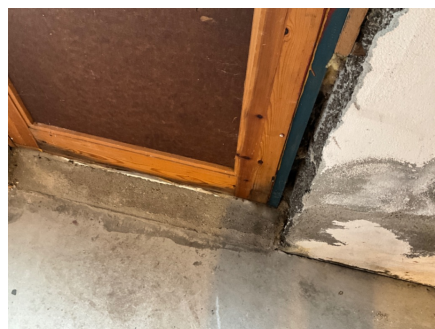
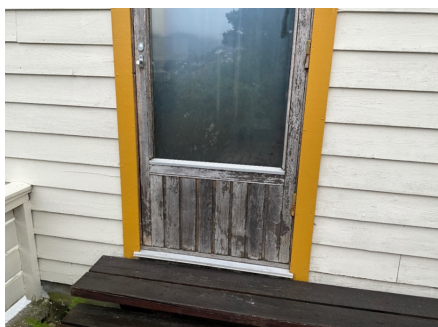
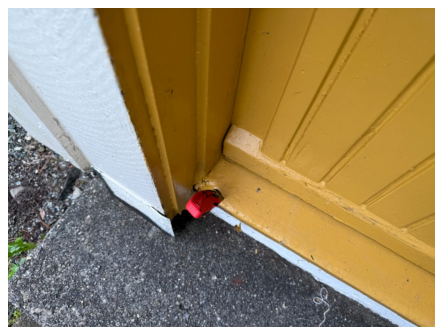
- Det er påvist andre avvik:
- Råte i hovedinngangsdør.
- Dører bærer preg av elde/slitasje.
- Punktert glass på terrassedør.

- Andre tiltak:
- Det er påregnelig med oppgradering/utskifting av ytterdører. Hovedinngangsdør og terrassedør bør prioriteres å skiftes.

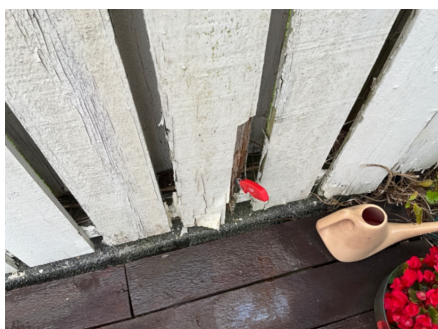
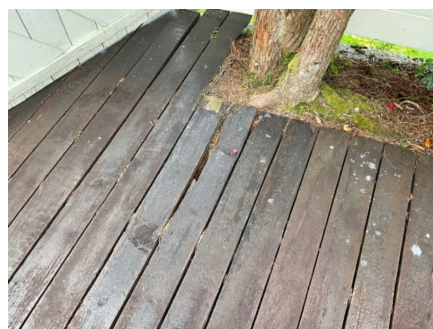
## TG 2 Balkonger, terrasser og rom under balkonger

- Rekkverket er for lavt i forhold til dagens krav til rekkverkshøyder.
- Råteskader på levegg.
- Elde/slitasje.
- Enkelte terrassebord er ikke tilstrekkelig innfestet.

- Rekkverkshøyde må endres for å tilfredsstille krav på byggemeldingstidspunktet.
- Det må påregnes vedlikehold/oppgraderinger.

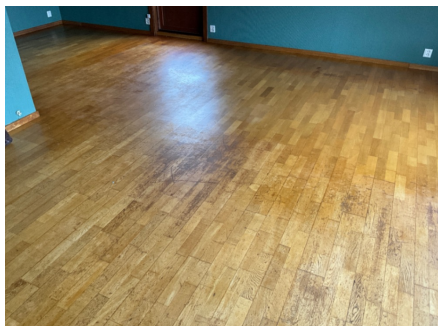
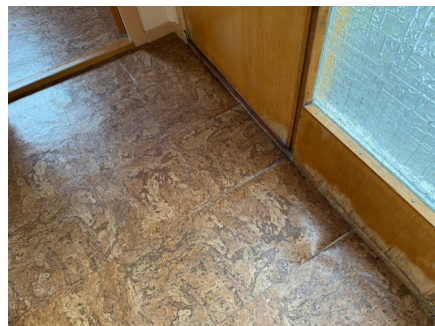
## TG 2 Overflater

- Det er påvist andre avvik:
- Overflater bærer preg av elde/slitasje.

- Andre tiltak:
- Det er påregnelig med oppgradering av overflater.

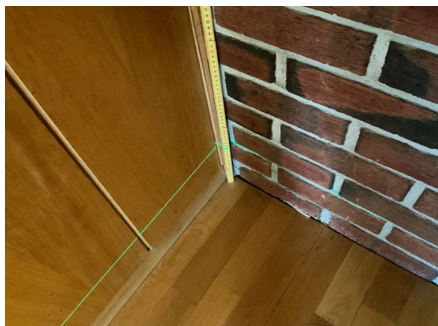
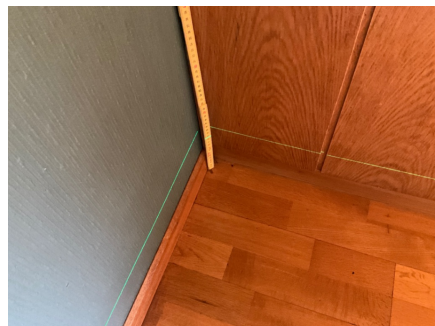
## **TG 3** Etasjeskille/gulv mot grunn

- Det er målt høydeforskjell på mellom 15-30 mm gjennom hele rommet. Tilstandsgrad 2 gis med bakgrunn i standardens krav til godkjente måleavvik.
- Målt høydeforskjell på over 20 mm innenfor en lengde på 2 meter. Tilstandsgrad 3 gis med bakgrunn i standardens krav til godkjente måleavvik.

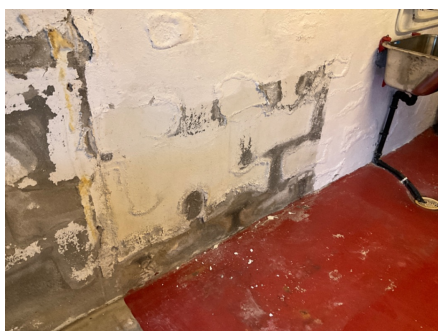
## 1 TG 2 Rom Under Terreng

- Det er påvist indikasjoner på noe fuktgjennomtrenging i kjellergulv.
- Det er påvist indikasjoner på noe fuktgjennomtrenging inn i kjellermur.
- Begrenset ventilering i underetasjen.
- Påforede vegger i eldre bygg anses som en risikokonstruksjon, da de kan ha høy fare for fuktoptak og skjulte skader i konstruksjonen.

- Det påviste fuktnivå gir grunn til å overvåke konstruksjonen jevnlig for å se utvikling over tid, og eventuelt foreta tiltak for å unngå fuktskader.
- Det anbefales jevnlig kontroll av fuktforholdene i kjelleren. Ved økt fuktpåvirkning bør en vurdere enkle tiltak som bedre ventilasjon, avfukter eller å unngå lagring direkte mot yttervegg. Det må påregnes utskifting av drenering med tilhørende etablering av fuktsikring mot grunnmur dersom en skal unngå fuktgjennomtrenging.

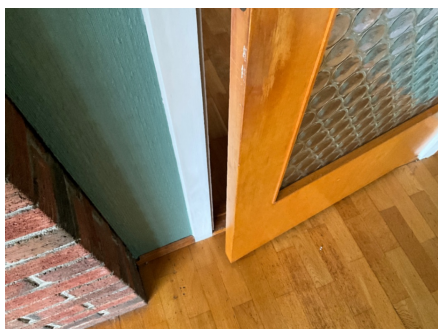
## TG 2 Innvendige dører

- Det er påvist andre avvik:
- Eldre dører med skjevheter/slitasje.

- Andre tiltak:
- Det må påregnes justeringer (hvis mulig) eller utskifting av dører. En må være oppmerksom på at justeringer kan være vanskelig på eldre dører, hvor utskifting ikke kan utelukkes.

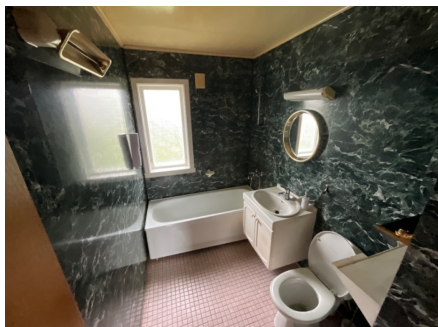
Oversiktsbilde

- Våtrommet må oppgraderes for å tåle normal bruk etter dagens krav.
- Tilstandsgrad er satt på bakgrunn av alder på membran/tettesjikt/slukløsning og risiko for lekkasje og skader. Badet ansees som utdatert etter dagens krav. Det er derfor heller ikke gjennomført en detaljert tilstandsvurdering av hver enkel bygningsdel i rommet.

- Andre tiltak:
- For å oppfylle dagens krav til våtrom må det påregnes utgifter til oppgradering. Det anbefales også å skifte, vann- og avløpsledninger og sluk i forbindelse med en eventuell oppgradering. Dersom våtrommet har varmekabler bør disse skiftes ved oppgradering.

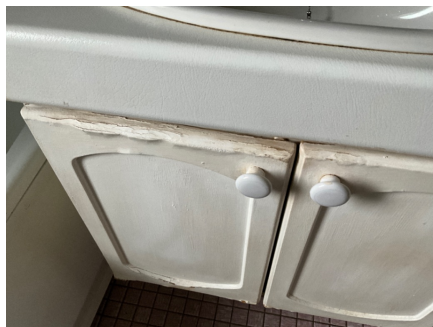
Slitasje på innredning.

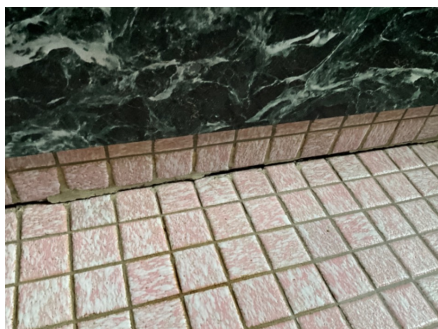
Slitasje

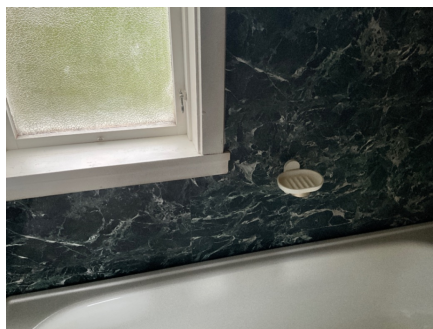
Vindu i dusjsone
