Eidsbrekka 16, 5281 VALESTRANDSFOSSEN

**Oppussingsklar enebolig med fantastisk beliggenhet. Utmerkede sol- og utsiktsforhold. Stor hage og garasje.**

## Tilstandsrapport

### ENEBOLIG

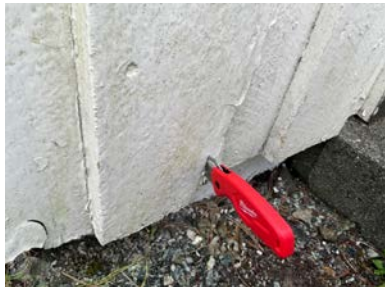
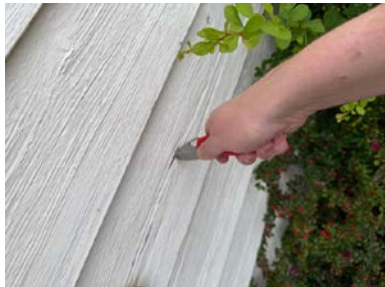
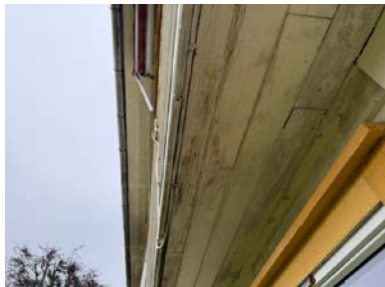
- Det må påregnes vedlikehold og utskifting av hele eller deler av kledningen. Estimert omfatter kun utbedring av kledning/partier med råteskader. For utskifting av all kledning må det påregnes høyere kostnader.
- Lufting bør etableres ved framtidig utskifting av kledning. Det anbefales jevnlig tilsyn med dagens løsning.
- Det anbefales å montere musesperre. Det tas forbehold om at konstruksjoner er ikke åpnet, og takstmann har ingen opplysninger om tidligere eller nåværende forekomst av skadedyr i boligen.

Kostnadsestimat: 50 000 - 100 000

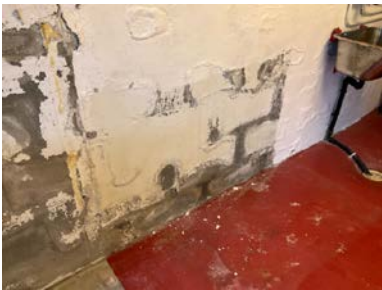
- Det påviste fuktnivå gir grunn til å overvåke konstruksjonen jevnlig for å se utvikling over tid, og eventuelt foreta tiltak for å unngå fuktskader.

- Det anbefales jevnlig kontroll av fuktforholdene i kjelleren. Ved økt fuktpåvirkning bør en vurdere enkle tiltak som bedre ventilasjon, avfukter eller å unngå lagring direkte mot yttervegg. Det må påregnes utskifting av drenering med tilhørende etablering av fuksikring mot grunnmur dersom en skal unngå fuktgjennomtrenging.

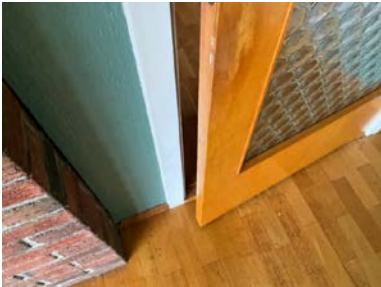
- Andre tiltak:
- Det må påregnes justeringer (hvis mulig) eller utskifting av dører. En må være oppmerksom på at justeringer kan være vanskelig på eldre dører, hvor utskifting ikke kan utelukkes.

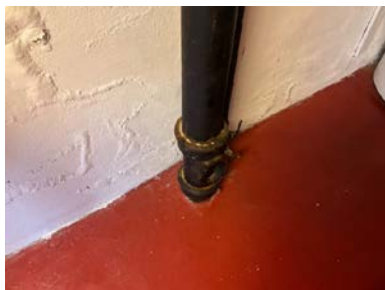
- Vurdering av avvik:**
- Mer enn halvparten av forventet brukstid er passert på innvendige avløpsledninger.

- Konsekvens/tiltak**
- I forbindelse med oppgradering av våtrom vil det være naturlig med utskiftning av rør.

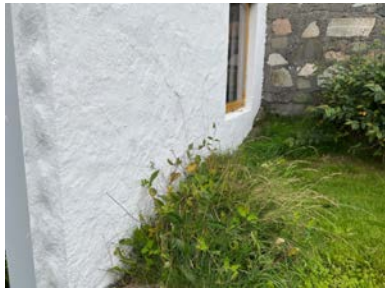
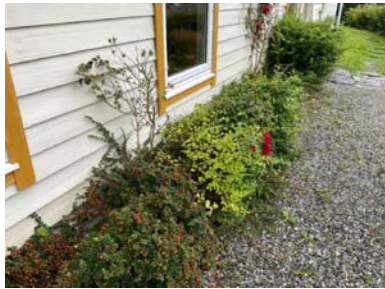
- På grunn av manglende fuktsikring bør terrengforhold inntil boligen overvåkes. Dersom det oppstår vannansamling eller unødig fuktpåkjenning, bør tiltak iverksettes. Det er viktig å unngå vannoppsamling og unødvendig fuktbelastning mot grunnmuren, da dette over tid kan føre til skader. Hvis det er blomsterbed eller jordmasser inntil muren, anbefales det å erstatte disse med drenerende masser som pukk eller grov grus.
