Enebolig m/garasje
Movegen 46
3946 Eidanger

Boligens tekniske tilstand:

Dato: 25/01/2025

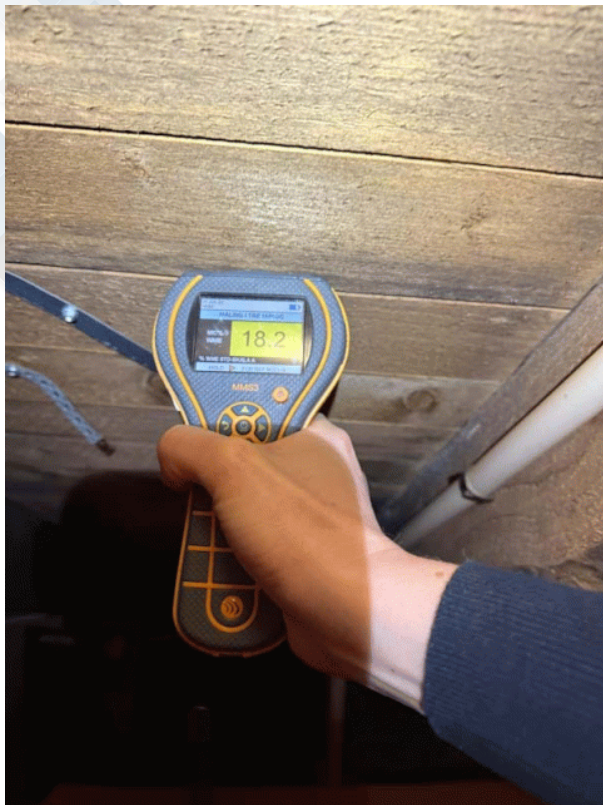
Det er påvist fuktskjolder.

Saltak av trekonstruksjoner, visuelt undersøkt fra bakkeplan og kontrollert på loft. Konstruksjonen fremstår stabil på befaringsdagen, det ble ikke avdekket vesentlige nedbøyninger ved konstruksjonen. Det ble foretatt fuktmåling i konstruksjon på loft med verdier som ligger i øvre sjikt av hva som er akseptable verdier (17-18 vekt%).

TG2 vurderes grunnet deler av konstruksjon med fuktverdier i øvre sjiktet av hva som er akseptable verdier.

4.1	Takkonstruksjon, taktekking og skorstein over tak
	TG2 vurderes grunnet deler av konstruksjon med fuktverdier i øvre sjiktet av hva som er akseptable verdier.

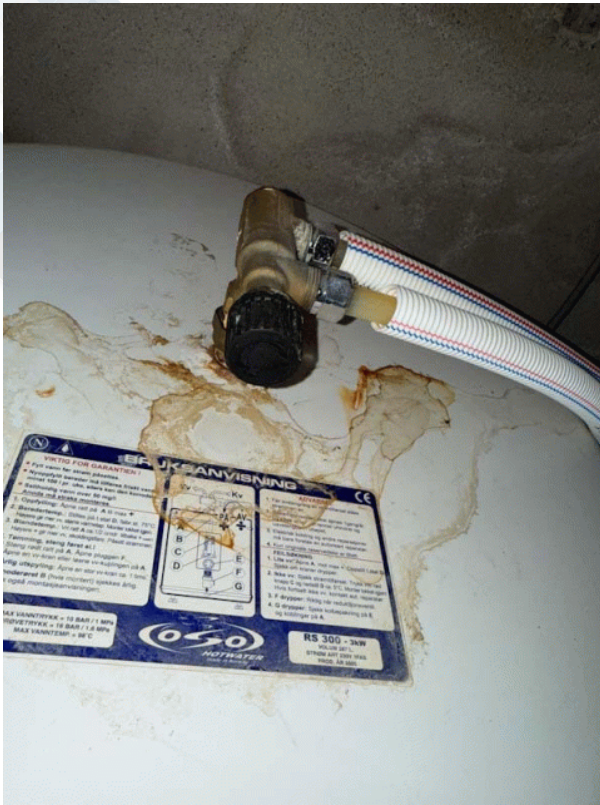
Varmtvannsbereder er fra 2005
Det er påvist avdrypp og fuktskjolder ved bereder.
Berederens plassering er ikke tilfredsstillende.
Berederen er ikke lekkasjesikret.

Varmtvannsbereder på ca. 200 liter, plassert på bad i kjelleren uten tilstrekkelig lekkasjesikring.

Berederen fremstår i normalt god stand. Det ble ikke avdekket tegn til skader med behov for tiltak, foruten noe korrosjon og fuktskjolder ved koblingspunktet. Viktig å merke seg at varmtvannsbereder er en bygningsdel som har en naturlig slitasje over tid med en forventet levetid.

TG2 vurderes da varmtvannsberederen har passert forventet levetid, mangler lekkasjesikring og noe korrosjon og fuktskjolder ved koblingspunktet.

Merknader: Forventet levetid på varmtvannsbereder er 20 år.

10.2	Varmtvannsbereder
	TG2 vurderes da varmtvannsberederen har passert forventet levetid, mangler lekkasjesikring og noe korrosjon og fuktskjolder ved koblingspunktet.
