Tagtvedtveien 24, 3258 LARVIK

**Byskogen - Hel, horisontaldelt  
tomannsbolig som er betydelig  
påkostet de siste år. To 3-roms  
leiligheter.**

# Tilstandsrapport

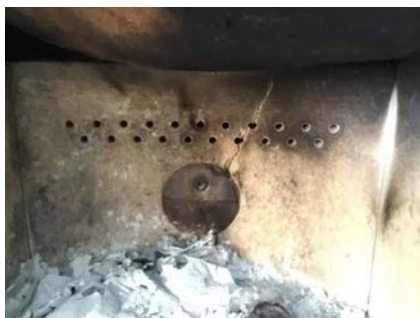
- Det er påvist andre avvik:
- Ildfast stein har sprekker.
- Mer enn halvparten av forventet brukstid er passert på pipe.
- Skadet pakning i vedovn 1 etg. Sprekk i stein i vedovn i 1 etg.

Sprek i ovn

- Ildfast stein bør skiftes ut/repareres.
- Det bør foretas nærmere undersøkelser av pipeløp.
- Det må foretas tiltak for å lukke avviket.

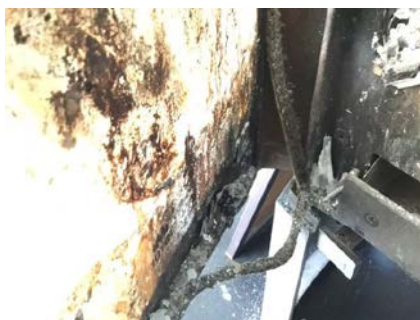
Ødelagt pakning

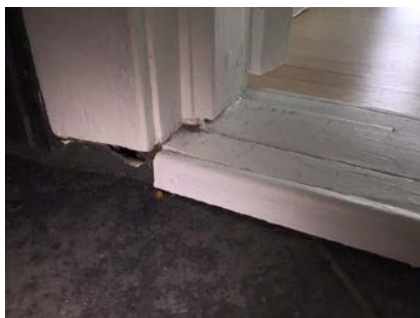
Manglende utførelse

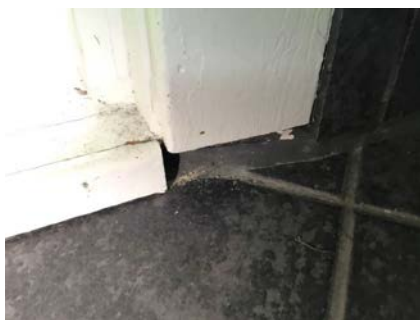
Manglende utførelse
