# Tilstandsrapport

Fritidsbolig

Briskehallvegen 8, 2890 ETNEDAL

Befaringsdato: 04.03.2025

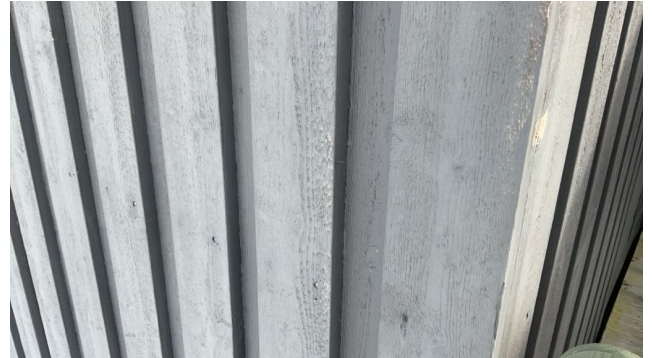
Vedlikeholdsbehov

- Det må foretas tiltak for å lukke avviket.

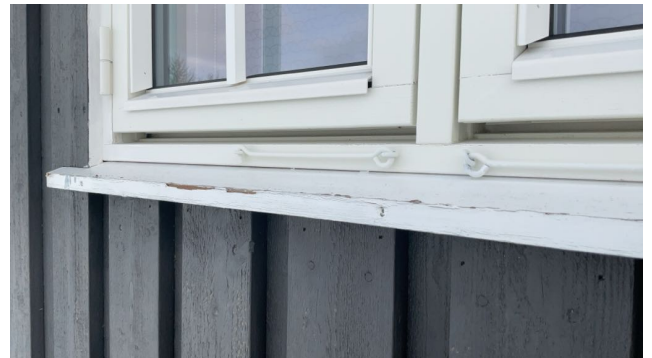
Vedlikeholdsbehov

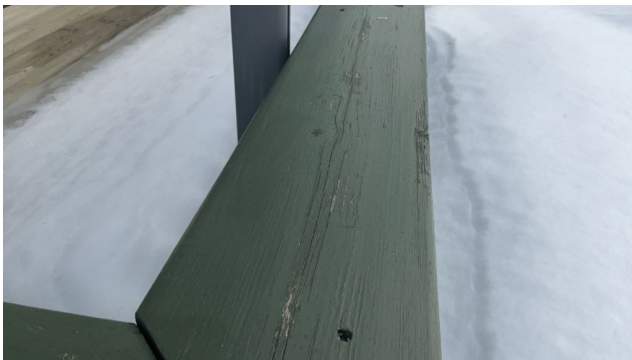
- Balkonger/terrasse er snødekt og derfor ikke nærmere vurdert.
- Det er påvist andre avvik:

Vedlikeholdsbehov

- Det bør foretas nærmere undersøkelser av balkong/terrasser når den er snøfri.
- Det må foretas tiltak for å lukke avviket.

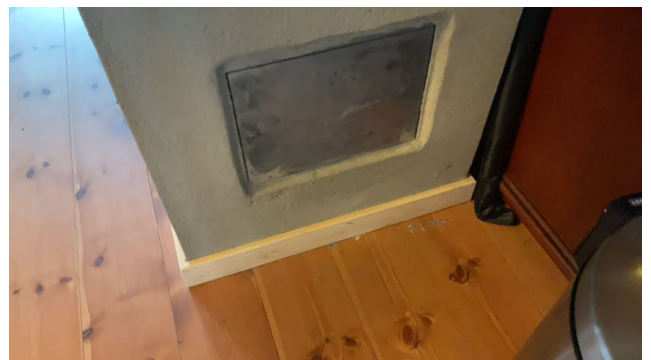
Avstand til brennbart materiale er for kort ihenhold til krav

- Det anbefales å montere ildfast plate under luker på pipe.

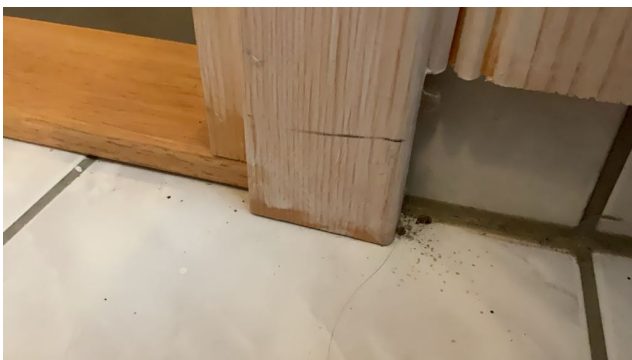
- Det er påvist mangelfull/feil utførelse rundt rørgjennomføringer e.l. som gir fare for fukt i konstruksjonen i våtsone.

Ingen oppbrett av membran ved terskel, bak list var det utetthet i overgang der synlig filtremse for bruk av tettesjikt i gulv/vegg ikke var påsmurt og anbefaler nærmere undersøkelse og tiltak. List er ført ned på gulv og fare for fuktoppsug ved overgang i endevend

- Det må foretas lokale tiltak for å utbedre utettheter på våtrommet.

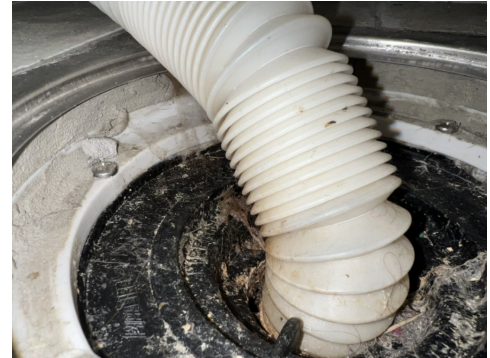
Fra sluk synlig slukmansjett under klemring

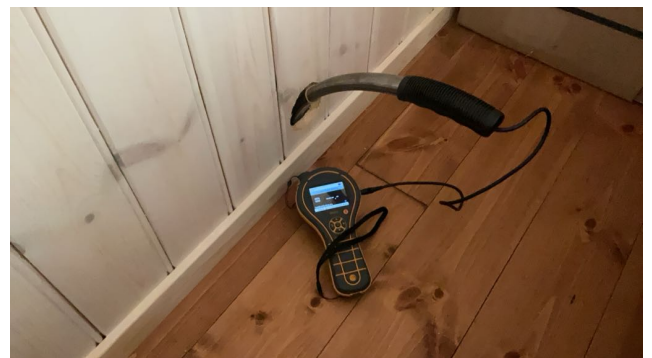
Hulltaking er foretatt uten å påvise unormale forhold. Hulltaking er foretatt ved/i soverom.

Hulltaking foretatt fra soverom mot vegg på bad, ved fuktmåletaking var det ikke fuktutslag
