# Tilstandsrapport

Boligbygg med flere boenheter

Wergelands vei 23, 3613 KONGSBERG

Rapportdato: 03.09.2025

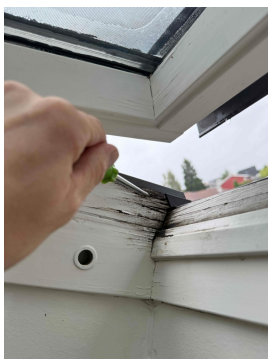
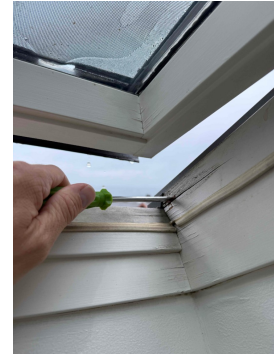
Det er påvist råteskader i takvinduene.

Bildet viser takvindu med råteskade.

For å lukke avviket må vindusbrett og takvindu skiftes/utbedres.  
Eventuelle tiltak vedrørende utskifting/utbedring av vinduer må avklares med styret.

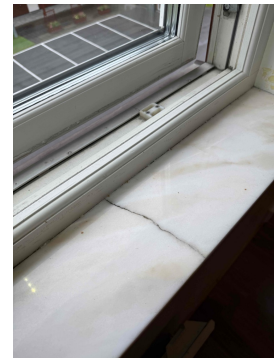
Det er påvist sprekk i vindusbrett.

Bildet viser sprekk i vindusbrett.

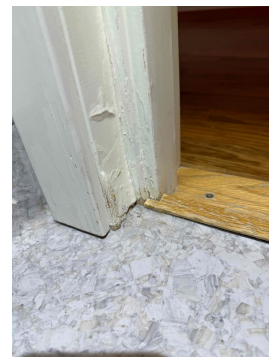
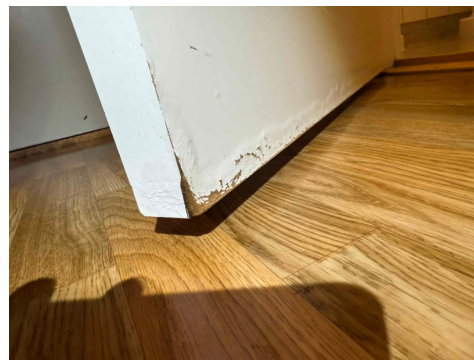
Bildet viser svelling/fuktskade på foringen til baderomsdøren.

Bildet viser svelling/fuktskade på foringen til dørbildet på badet.

Dørblad og foringer til badet bør skiftes/utbedres.

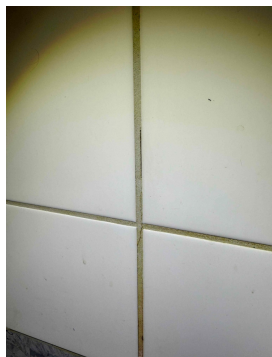
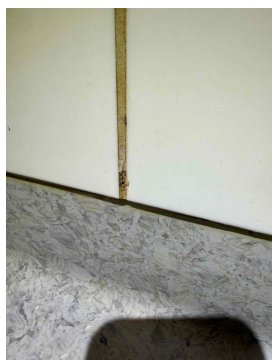
- Det er påvist at flisfuger har riss/sprekker.

- Slike riss/sprekker kan indikere bakenforliggende fuktskader, og konstruksjonen bør observeres jevnlig for å vurdere utvikling.

Bildet viser spekk/riss i flisfuge.

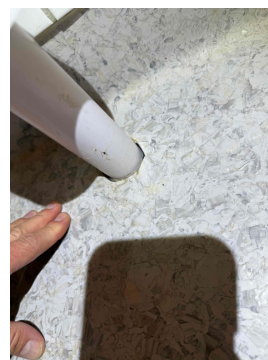
- Det er påvist mangelfull/feil utførelse rundt rørgjennomføringer e.l. som gir fare for fukt i konstruksjonen i våtsone.
- Mer enn halvparten av forventet brukstid er passert på membranløsningen.
- Mer enn halvparten av forventet brukstid er passert på slukløsningen.

Bildet viser avløpsrøret fra servanten.

Det bør tettes rundt rørgjennomføringer til avløpsrøret for å redusere risikoen for at fukt kan komme under belegget.

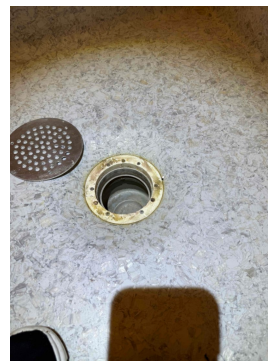
Bildet viser sluk med manglende vannlåsinnsetts.

Basert på badets alder, og sprekker funnet i flisfuge anbefales montering av tett dusjkabinett for å redusere fuktbelastningen i dusjonen.

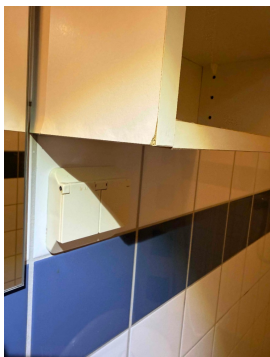
- Det er påvist skader på innredning.
- Det er påvist svelling på overskapet.

Bildet viser svelling på baderomsinnredning.

For å lukke avviket må skadede deler skiftes/utbedres.

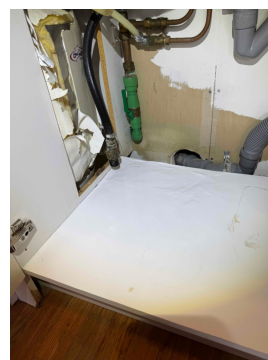
- Det er påvist skader på overflater/kjøkkeninnredning utover normal slitasjegrad.

Bildet viser svelling/fuktskade på kjøkkenskråget.

Det må påregnes lokal utbedring/utskiftning på kjøkkeninnredningen. For å lukke avviket med løse fliser, må flisene festes og fuges på nytt.

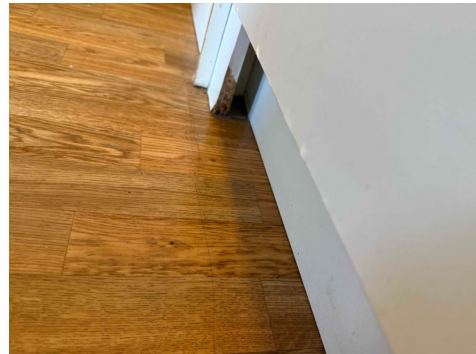
Bildet viser svellingfuktskade på kjøkkenskråget og skapdør.

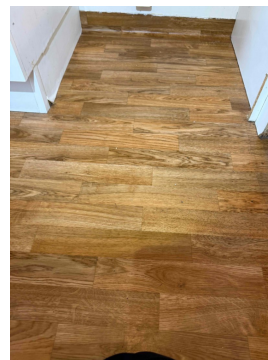
Bildet viser svelling/fuktskade på sokkel.
