# Tilstandsrapport

📍 Kvernbekkveien 8U , 4073 RANDABERG

# gnr. 60, bnr. 447, snr. 11

Befaringsdato: 14.04.2026

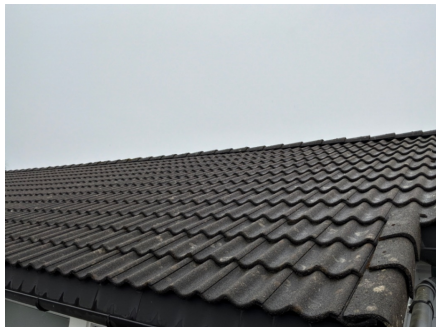
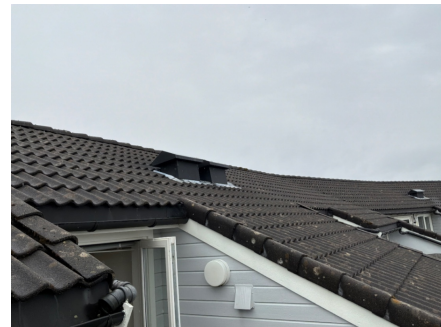
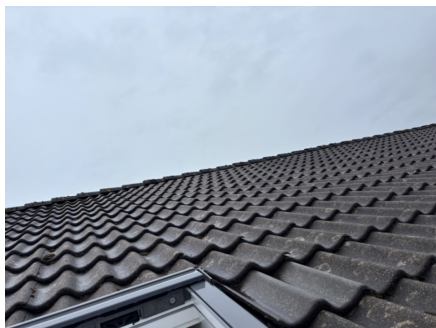
### Taktekking

Taktekkingen er av betongtakstein. Taket er besiktiget fra balkong og takvindu.

- Mer enn halvparten av forventet brukstid er passert på taktekkingen.
- Mer enn halvparten av forventet brukstid er passert på undertak.

- Når taktekking og undertak begynner å bli gamle, øker risikoen for lekkasjer, noe som kan føre til omfattende og kostbare reparasjoner av underliggende konstruksjoner dersom en ikke foretar tiltak på konstruksjonene før dette oppstår.

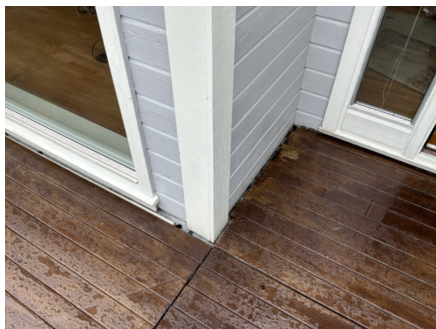
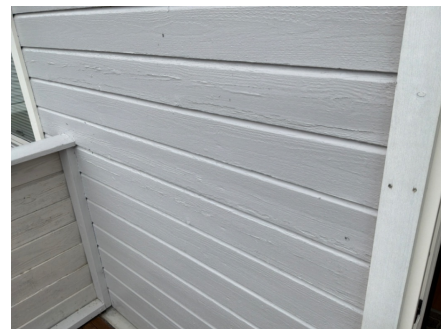
## TG 2 Veggkonstruksjon

Kledningen er ført helt ned til balkong dekket, dette vil kunne redusere ventileringen bak kledningen. Deler av kledningen ved balkong i 3. etasje bærer preg av slitasje.

Manglende ventilasjon og slitasje kan føre til økt risiko for fuktskader og råte i veggkonstruksjonen.

Det bør etableres tilstrekkelig avstand mellom kledning og balkongdekke for å sikre god ventilasjon bak kledningen, samt utbedre eller skifte ut slitt kledning ved balkongen i 3. etasje.

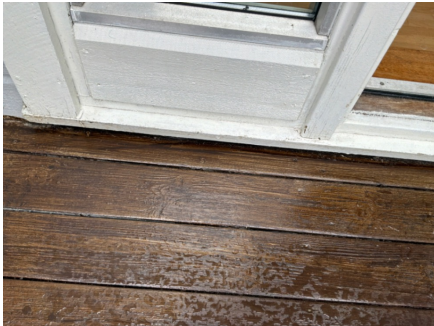
## ! TG 2 Dører

- Karmene i dører er værslitte utvendig og det er sprekker i trevirket.

Litt slitasje på balkongdør på loft.

- Det må foretas lokal utbedring.

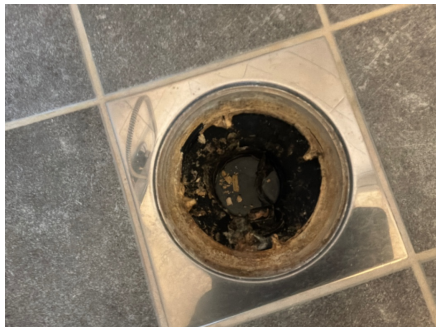
- Det er viktig å merke seg at levetiden til en membran varierer basert på kvalitet, installasjon og bruk. Eldre membraner kan bli sprø og sprekke opp, noe som fører til at de mister sin vanntettende funksjon. Dette kan resultere i vannlekkasjer gjennom vegger og gulv og fuktskader.
- Det må innhentes dokumentasjon. Manglende membran/tettesjikt medfører risiko for lekkasjer og fukt i konstruksjonen.
- Eldre sluk av plast er ofte utsatt for lekkasjer og særlig i overganger. Eventuelle lekkasjer kan medføre fuktskader på tilliggende konstruksjoner.

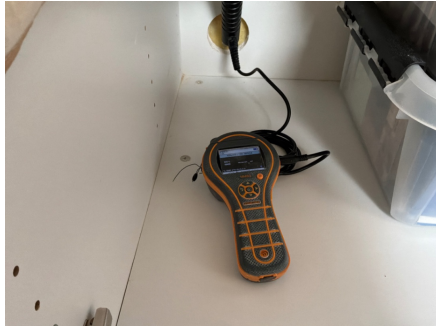
Hulltaking er foretatt uten å påvise unormale forhold. Bilde av måleapparatet viser tre streker, eller ingen utslag. For å få utslag må det være noe fukt som leder spenning mellom piggelektrodene. I dette tilfellet er det altså ingen målbar fukt som kan lede spenning.

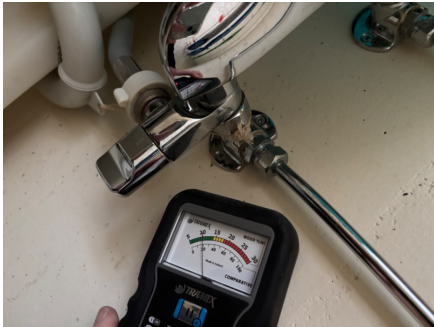
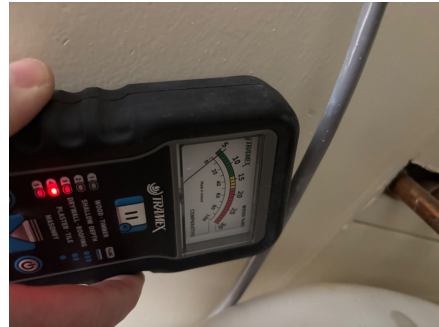
Hulltaking er ikke foretatt da det ikke er fysisk mulig pga tilliggende konstruksjoner(betongvegg og bad). Det er benyttet måleverktøy på overflater uten å påvise unormale forhold.

- Det bør etableres tilfredsstillende tilluft til våtrom f.eks. luftespalte ved dør e.l.
- Elektrisk avtrekksvifte bør monteres for å lukke avviket.

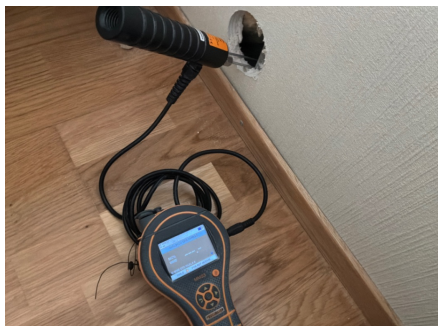
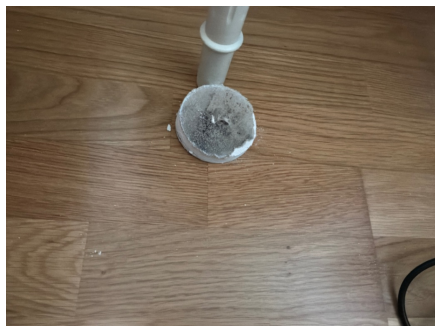
### TG 3 Generell

Materialer som er brukt på våtrommet som f.eks membran, fliselim, vinylbelegg osv ansees å ha en svært redusert levetid, og derfor også påfølgende fare for utettheter og lekkasjer. Tg 3 settes av den grunn som en følge av alder, men også grunnet faren for følgeskader ved en evt lekkasje.

- Manglende oppgradering av våtrommet medfører høy risiko for at konstruksjonene ikke vil tåle vanlig bruk av vann eller lekkasjer. Dette kan føre til fuktskader på tilstøtende konstruksjoner.

Hulltaking er foretatt uten å påvise unormale forhold. Bilde av måleapparatet viser tre streker, eller ingen utslag. For å få utslag må det være noe fukt som leder spenningen mellom piggelektrodene. I dette tilfellet er det altså ingen målbar fukt som kan lede spenning.

Baksiden av gipsen som ble boret ut av veggen har spor etter svertesopp, dette kan skyldes fukt som har oppstått på ett tidligere tidspunkt.

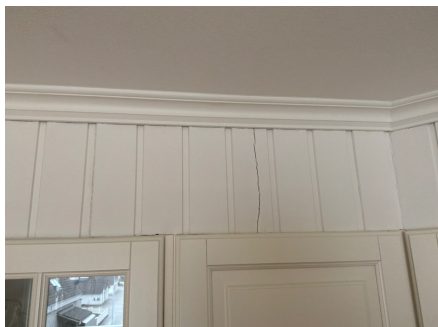
Sprekk i vegg over skap.

Ingen umiddelbare tiltak.
