# Tilstandsrapport

Boligbygg med flere boenheter

Professor Lochmanns gate 2 A, 0559 OSLO

Befaringsdato: 02.04.2025

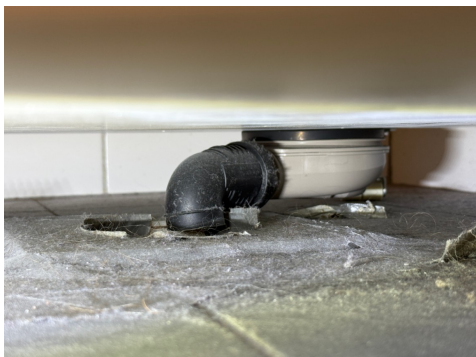
Sluk under dusjkabinett.

- Sluket må sjekkes og rengjøres jevnlig.
- Andre tiltak:

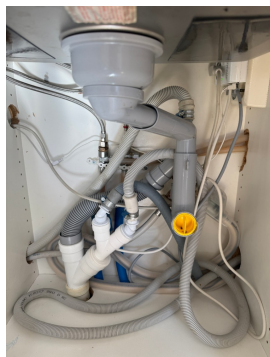
Vannrør under kjøkkenbenk

Anbefales egen stoppekran i leiligheten.
