Tilstandsrapport

Enebolig

Solørvegen 112, 2270 FLISA

Befaringsdato: 09.07.2024

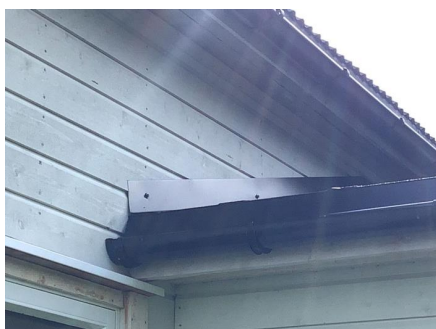
Forventet brukstid har passert for taktekking og undertak.
Beslag fra pappshingel til yttervegg er lagt utenpå bordkledning, og dette medfører risiko for at vann kan trenge ned bak beslaget og føre til råteskader.

Overgangsbeslag er lagt utenpå bordkledning.

Det må påregnes utskifting av taktekking og undertak.
Det bør monteres beslag som slisses / skjæres inn i bordkledningen.

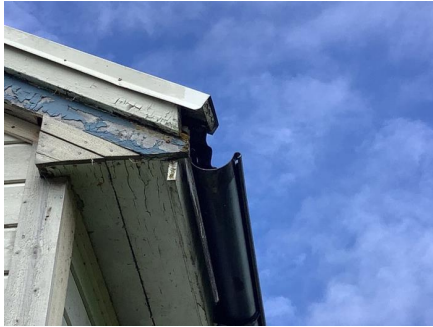
Det mangler endelokk på takrenne.
Det er påvist frostsprengt nedløpsrør.

Endelokk mangler på takrenne.

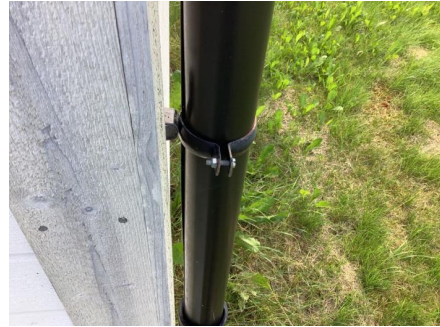
Frostsprengt nedløpsrør.

Frostsprengt nedløpsrør bør skiftes ut da lekkasje vil føre til økt fuktbelastning på konstruksjoner, og årsaken til frostspreng bør utbedres. Dette kan være ved å spyle opp drenerør.

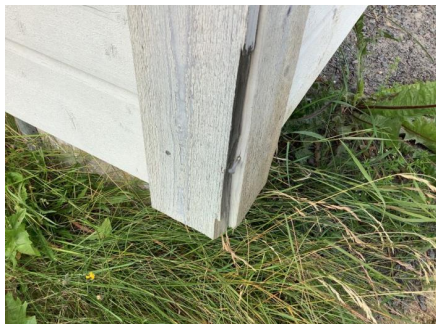
Bordkledning er værslitt da denne ikke har blitt behandlet etter bordkledningen ble montert ferdig grunnet i cirka 2012. Hjørnekaske er skadet.

Skadet hjørnekasse.

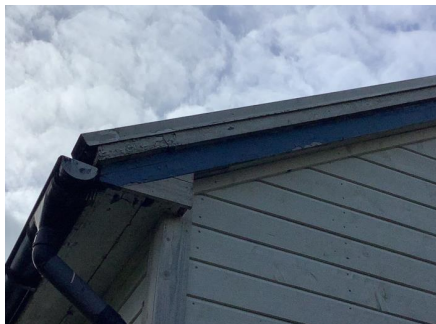
Værslitte vinds kier.

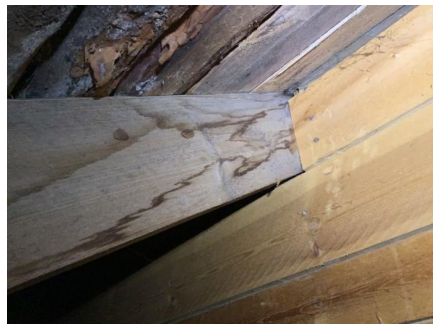
Det er fuktskjolder på ei takspærre, og rundt pipe i andre etasjen.

Fuktskjolder på taksperre.

Følg med på loftene og rundt pipe ved forskjellige klimatiske forhold. Det er mest sannsynlig ikke utført tiltak rundt pipe siden fuktskjoldene oppstod, så forutsetningene for lekkasje er mest sannsynlig tilstede.

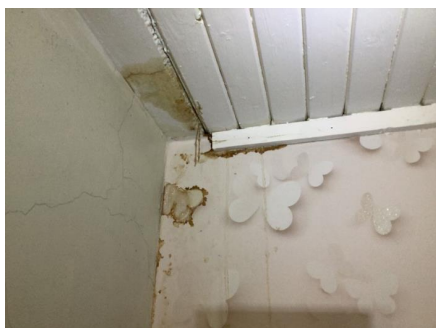
Fuktskjolder ved pipe.

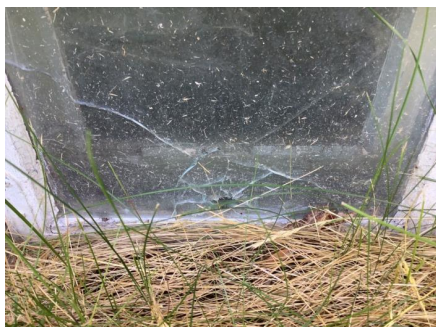
Sprukket glass i vindu.

- Vinduer med punkterte/sprukne glass må påregnes skiftes ut, enten hele vinduet eller kun selve glassene.

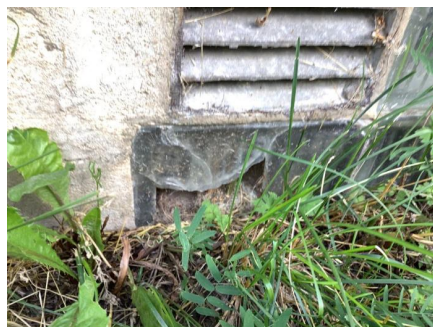
Sprukket glassbyggerstein.

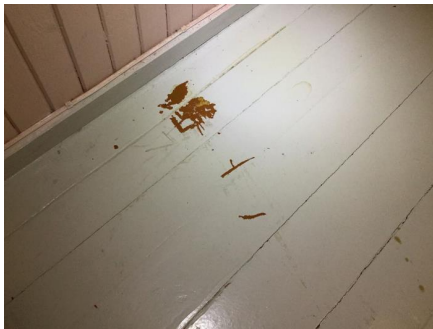
Slitasje på gulv.

De fleste overflater er modne for oppussing og omfang kan styres av egne ønsker.

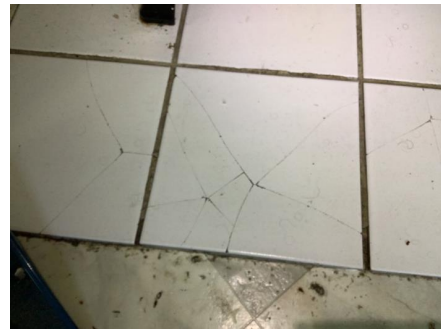
Sprukne gulvfliser.

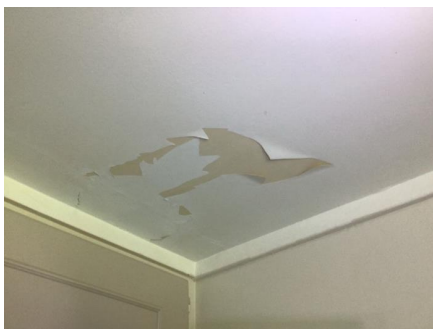
Løsnet folie på himlingsplate.

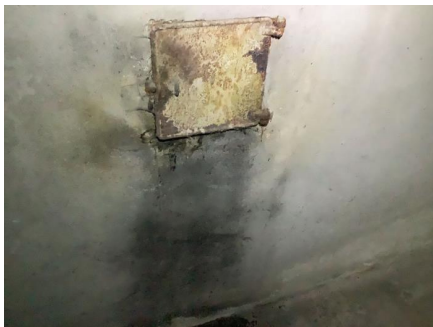
Sotvann under sotluke.

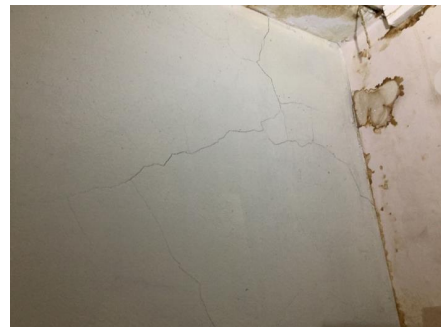
- Det er påvist sprekker og/eller riss i pipe.
- Mer enn halvparten av forventet brukstid er passert på pipe.

Riss i pipe.

Riss og sprekker bør utbedres ved vedlikehold.

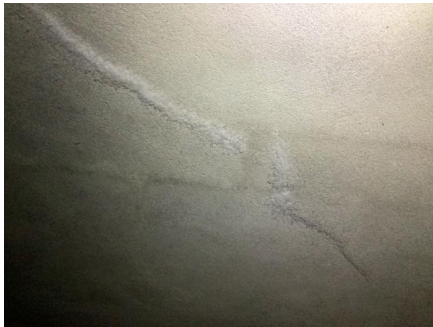
- Det er påvist indikasjoner på noe fuktgjennomtrenging i kjellergulv.
- Det er påvist indikasjoner på noe fuktgjennomtrenging inn i kjellermur.

Saltutslag på grunnmur.

Lufteventiler bør åpnes for ventilering, eller så bør det monteres en fuktstyrt luftavfukter i kjeller.

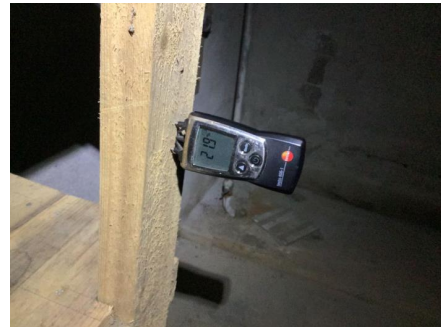
Det er høy luftfuktighet i kjeller på befaringdagen, og det måles skadelig fuktinnhold i treverk. Lufteventiler er stengt.

Skadelig fuktinnhold i treverk.

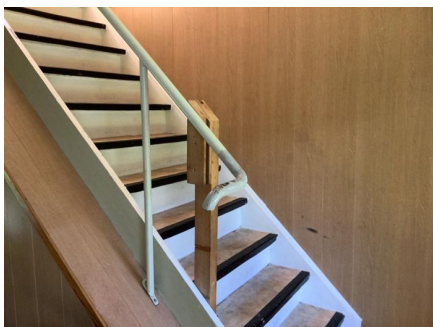
- Åpninger er såpass store at det ut ifra sikkerhetsmessige forhold anbefales å lage mindre åpninger.
- Håndløper bør monteres, men det var ikke krav på byggetidspunktet.
- Det er ikke krav om utbedring av rekkverkshøyder opp til dagens krav.

Tretrapp med stor åpning i rekkverk.

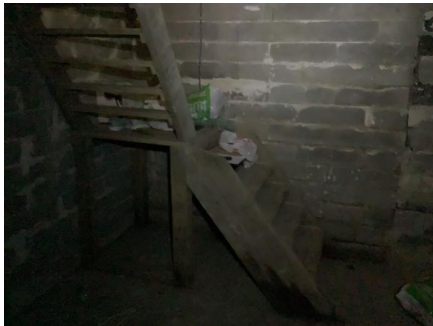
Trapp mangler rekkverk.

- Rekkverk må monteres for å lukke avviket.

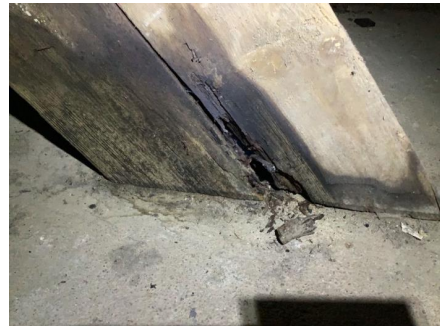
Trappevanger på betonggulv er råteskadet.

Råteskadet vange på trapp.

Trappevanger bør skiftes ut, og de nye bør plasseres på kapillærbrytende sjikt.

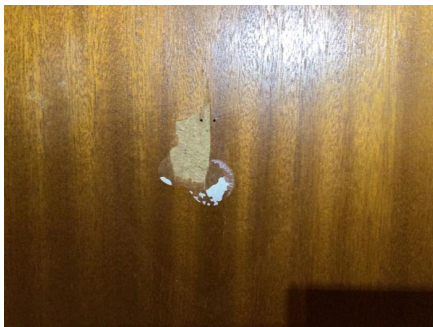
Eksempel på skade på dør.

Enkelte dører bør vedlikeholdes.

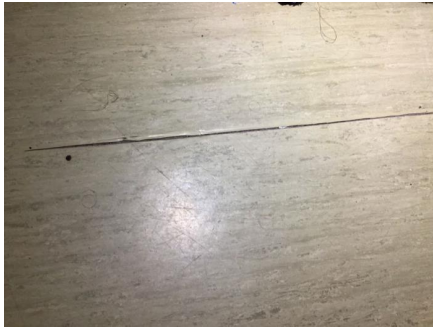
Glippe i sveiseskjøt i vinylbelegg.

- Våtrommet må totalrenoveres. Alle forhold med tettesjikt, våtsone, sluk m.m. må dokumenteres.

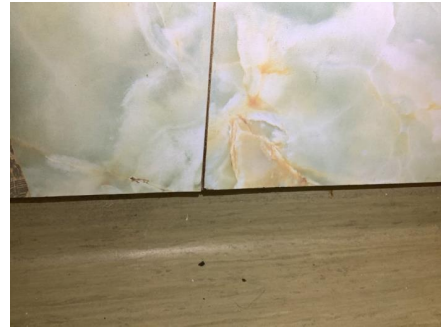
Baderomsplater er ikke forseglet i nedkant, så disse kan trekke opp fukt, og det er tegn til svelling et sted.

Tegn til svelling i nedkant av baderomsplate.

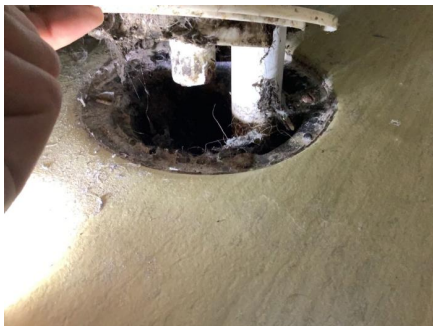
Plastsluk, og vinylbelegg er ført under slukets klemring.

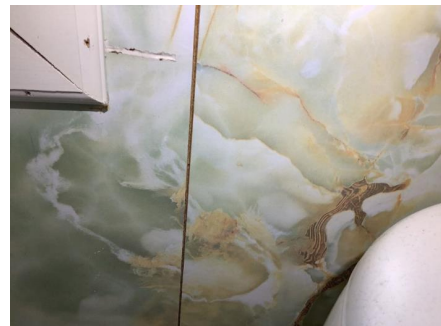
Det er påvist glipper mellom baderomsplater, og skader i nedkant av baderomsplater.

Glippe i skjøt mellom baderomsplater.

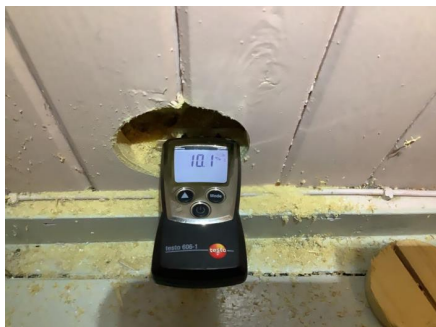
Hulltaking er foretatt uten å påvise unormale forhold. Hulltaking er foretatt i soverom bak bad. Fuktkvotemåling (vekt%) i konstruksjonen ble målt til 10.

Hulltaking og det måles tørt.

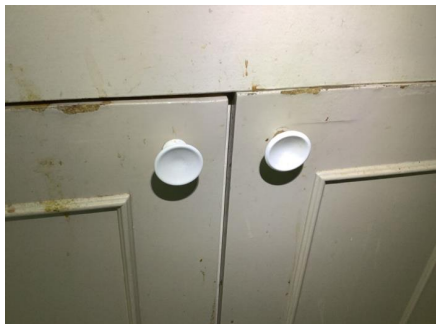
- Det er påvist skader på overflater/kjøkkeninnredning utover normal slitasjegrad.

Eksempel på skapdører med skader.

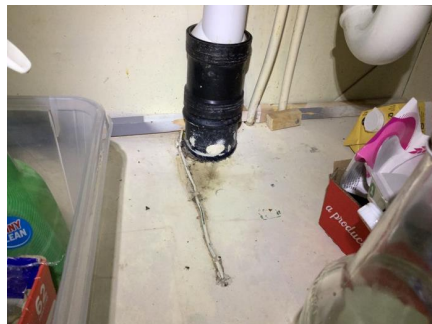
Det er påvist lekkasje i benkeskap, sannsynligvis der avløpsslange fra oppvaskmaskin går inn på avløp.

Det ligger noe vann på bunnplate under avløpsrør.

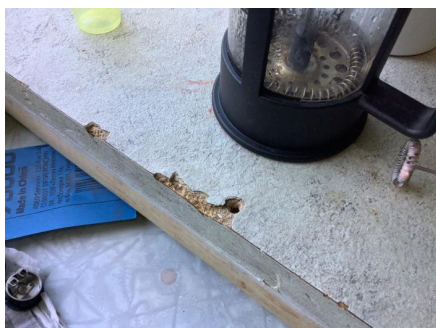
Eksempel på benkeplate med skader.

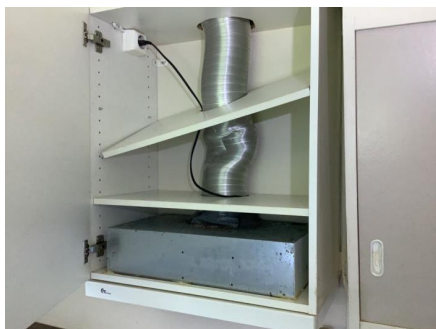
Kjøkkenventilatoren virket ikke på befaringsdagen.

Ventilatoren må utbedres eller skiftes ut.

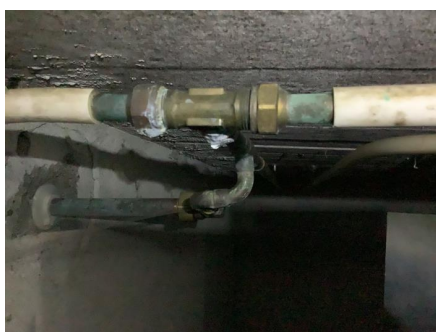
Det henger vanndråper fra kuplinger.

- Tidspunkt for utskiftning av vannledninger nærmer seg.
- I forbindelse med oppgradering av våtrom vil det være naturlig med utskiftning av rør.
- Utette rørkoblinger må skiftes/utbedres.

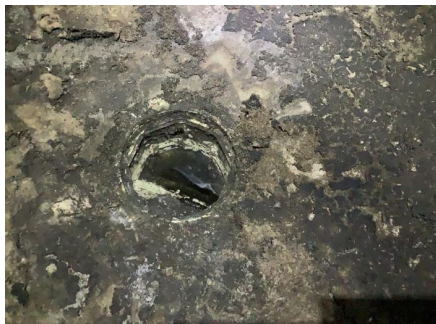
Plastsluk i betonggulv.

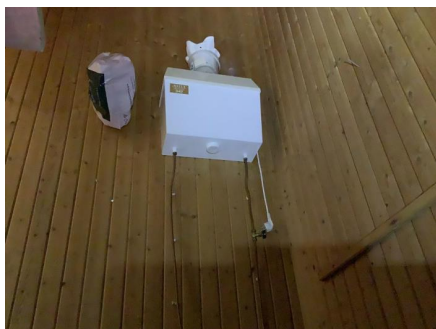
Dagtank.

Anlegget og røropplegg bør fjernes.

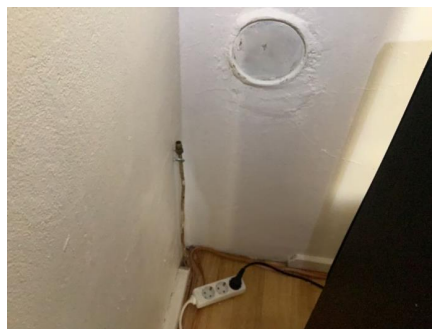
Røropplegg ved pipe.

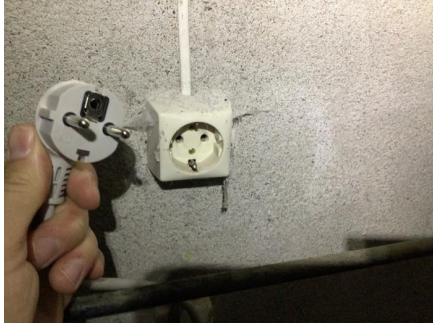
Utilfredsstillende el-tilkobling iht. gjeldende forskrift.

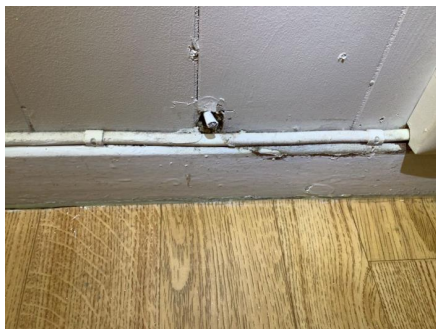
Ja Det er påvist en klippet strømkabel og det er ikke montert gjennomføring rundt strømkabel inn i sikringsskap og dette avviker medfører automatisk TG3 da dette kan tyde på at andre enn autoriserte elektroinstallatører har utført arbeidet. Det elektriske anlegget er av eldre dato, det er ikke fremvist samsvarserklæring, det mangler deksler på koblingsboks og sikringer har løst ut. Det anbefales derfor at det innhentes en utvidet el-kontroll utført av autorisert foretak. Kostnadsestimat gjelder innhenting av el-kontroll.

Klippet kabel.

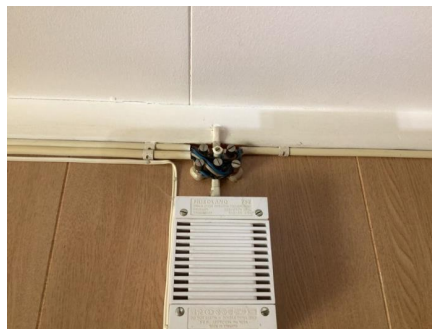
Manglende deksel på koblingsboks.

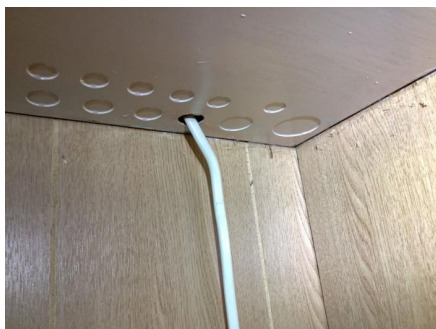
Utett innføring i sikringsskap.

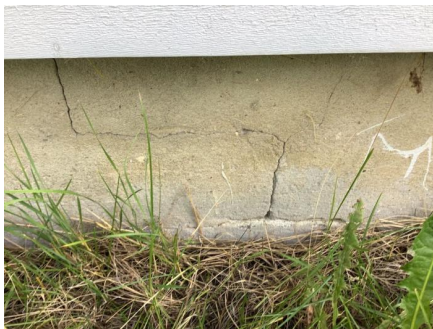
- Det er registrert horisontalriss som er symptom på jordtrykk.
- Det er registrert skråriss som er symptom på setninger.
- Grunnmuren har sprekkdannelser.

Utvendige riss.

Utvendig forsegling av riss og sprekker for å forhindre frostspreng, og følg med på eventuell utvikling.

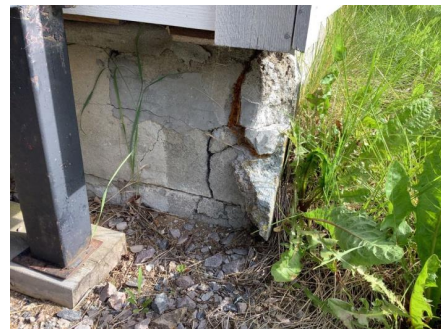
Sprekkdannelse.

Det bør gjøres undersøkelser og utbedringer av grunnmuren der sprekkdannelser har oppstått inntil inngangspartiet.

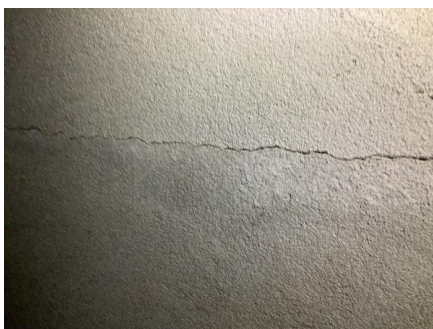
Innvendig skråriss.

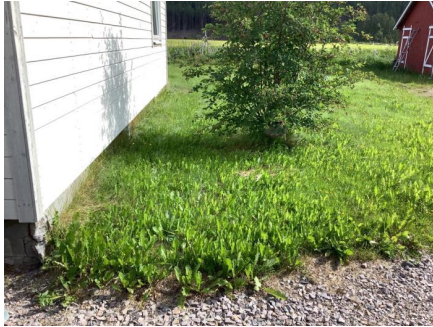
Utilfredsstillende fall fra bolig.
