# Tilstandsrapport

Enebolig med hybel/sokkelleilighet

Stensbakkvegen 32, 2320 FURNES

Befaringsdato: 09.05.2025

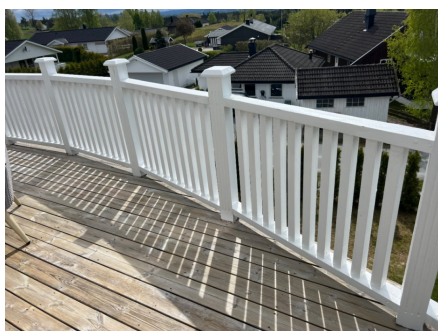
- Det er ikke krav om utbedring av rekkverkshøyde opp til dagens forskriftskrav.

Rekkverk.

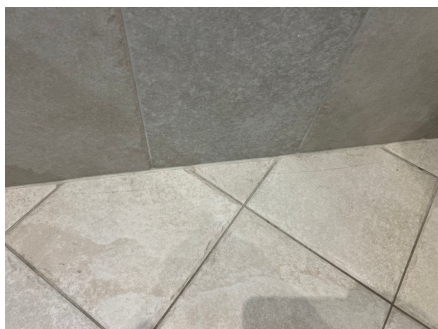
- Det er påvist sprekker i fliser.

3 stk gulvfliser med riss-sprekker (småsprekker "hår-riss") langs vegg mot trapperom.

- Våtrommet fungerer med dette avviket.

Fliser med riss (hår-riss).

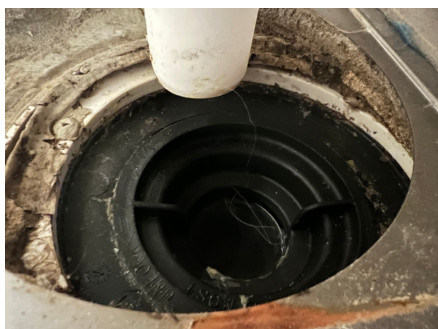
Det er plastsluk og smøremembran med dokumentert utførelse.

Sluk.

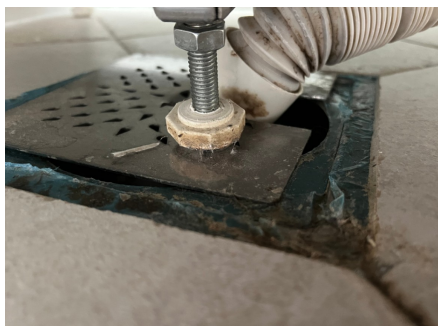
Det er plastsluk og smøremembran med dokumentert utførelse.

Sluk.

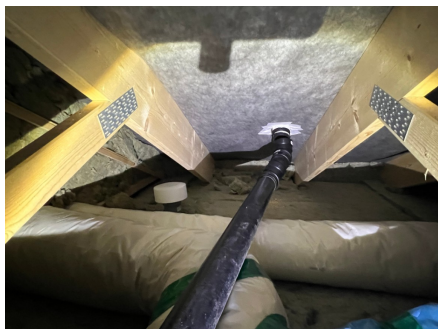
Lufting via loft og Durgoverventil til venstre for denne (det hvite).

Stakeluke: For å lukke avviket må stakeluke påvises og være tilgjengelig, eller det må etableres stakeluke på avløpsrør for å få TG 1. Det kan i fm dette stakeluke via sluk-synlige avløpsrør ved eventuelt behov og er fortsatt TG 2.

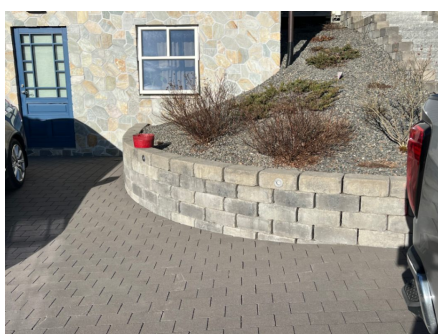
Forstøtningsmur er av stablestein- belegningsstein ved parkeringsplass og høyde er på det meste ca. 66 cm. Generelt: Nivåforskjell på mer enn 0,5 meter der det er hardt underlag som betong, asfalt, steinheller og lignende, må sikres med rekkverk, gjerde, tett vegetasjon eller liknende slik at fallskader forebygges. Det er beplantet område på oversiden av støttemuren, og det er derfor vurdert å ikke være ett naturlig gangareale fra oversiden.

Høyeste punkt er ca. 66 cm.

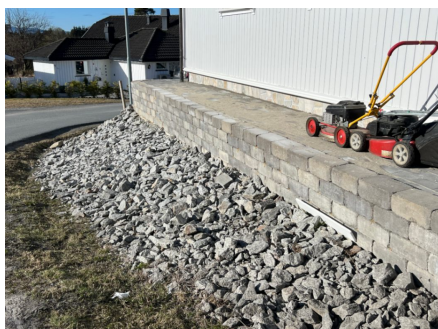
- Det er påvist andre avvik:

Støttemur ved garasje.

- Det må foretas tiltak for å lukke avviket.
