# Tilstandsrapport

Enebolig

Bamse Brakars vei 42, 4638  
KRISTIANSAND S

Befaringsdato: 28.01.2026

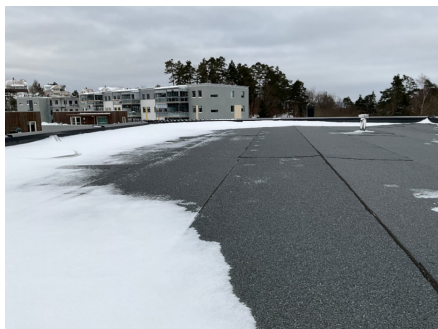
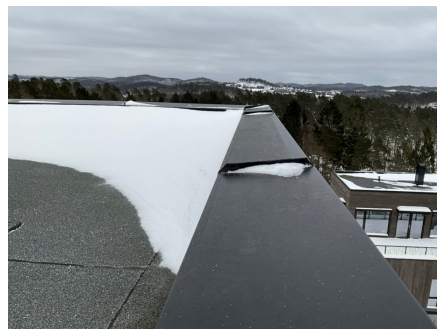
### TG 1 Takteking

Taktekkingen er av papp. Taket er besiktiget fra takfot i stige.

Siden taket (takkonstruksjon, takteking og skorstein) kun er observert fra takfot i stige fra veranda i 2. etasje, er vurderingen begrenset av dette. Det er ikke sikkerhetsmessig forsvarlig å bevege seg ut på taket da det ikke er muligheter for sikring og snø på taket.

Selv om det ikke er avdekket skader under befaringen, betyr ikke dette at det ikke foreligger skader som en besiktigelse på taket kan avdekke. Vær oppmerksom på denne risikoen. En undersøkelse på taket kan utføres av en fagperson under tilstrekkelige sikkerhetsforhold.

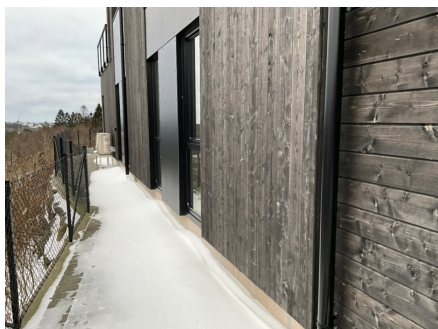
### TG 1 Veggkonstruksjon

Veggene har bindingsverkskonstruksjon fra byggeår. Fasade/kledning har bordkledning og plater.

Det er utført en grundig vurdering av kledningen på bygningen. Under inspeksjonen er det sett etter skader, sprekker og tegn på råteskade.

Det er utført stikktaking på typiske tilfeldig utvalgte skadesteder, inkludert nedkanten på deler av panelet og områdene rundt vinduene, for å avdekke om det foreligger skjulte skader.

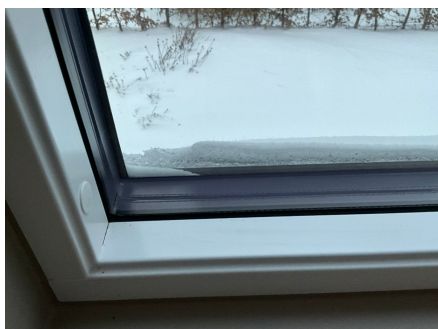
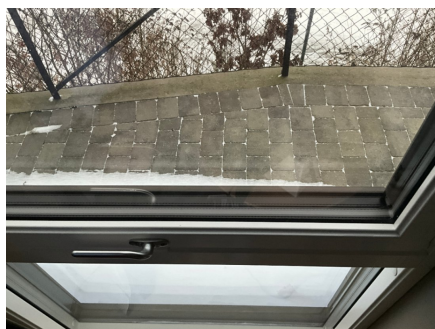
## TG 1 Vinduer

Bygningen har malte trevinduer med 3-lags glass.

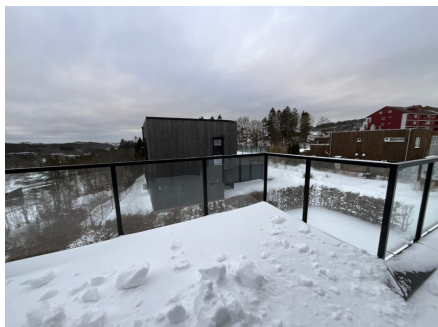
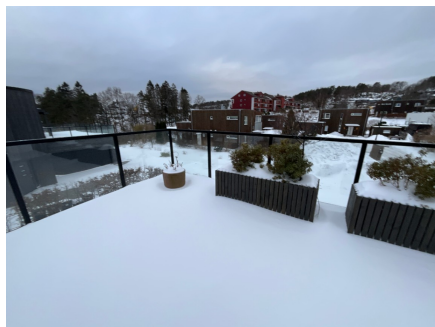
## **TG 10** Balkonger, terrasser og rom under balkonger

Veranda med utgang fra stue. Dekke av terrassebord. Rekkverk av tre, metall og glass.

- Balkonger/terrasse er snødekt og derfor ikke nærmere vurdert.

- Det bør foretas nærmere undersøkelser av balkong/terrasser når den er snøfri.

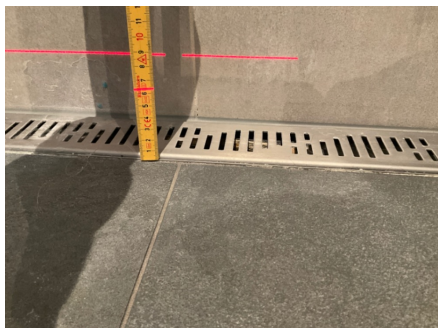
## TG 1 Overflater Gulv

Det er flislagt gulv med elektriske varmekabler. Det er ca 35 mm. høydeforskjell fra flis ved dør til slukrist.

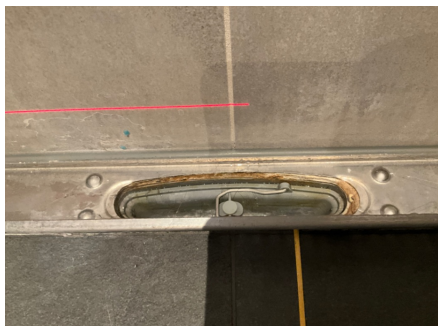
## TG 1 Sluk, membran og tettesjikt

Det er slukrenne ved vegg i dusjsonen og smøremembran med dokumentert utførelse.

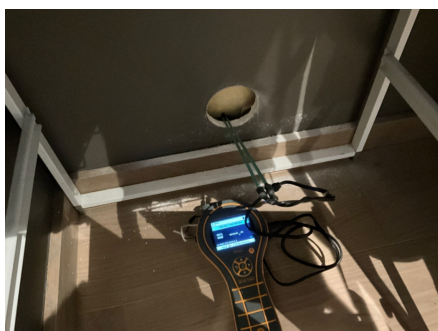
### TG 0 Tilliggende konstruksjoner våtrom

Hulltaking er foretatt uten å påvise unormale forhold. Hulltaking er foretatt i garderobe bak våtsone for dusjen. Fuktkvotemåling (vekt%) i konstruksjonen ble målt til under 6.

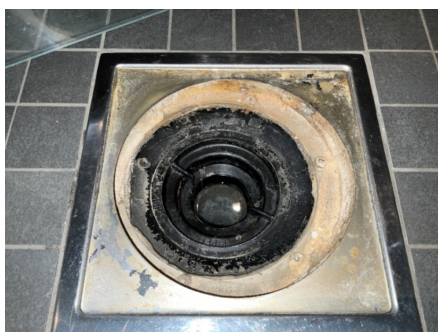
### TG 1 Sluk, membran og tettesjikt

Det er plastsluk og smøremembran med dokumentert utførelse.

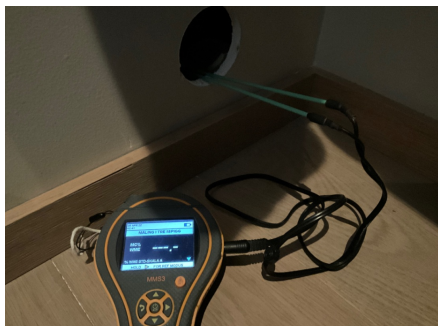
### TG 0 Tilliggende konstruksjoner våtrom

Hulltaking er foretatt uten å påvise unormale forhold. Hulltaking er foretatt i gangen bak våtsone for dusjen . Fuktkvotemåling (vekt%) i konstruksjonen ble målt til under 6.

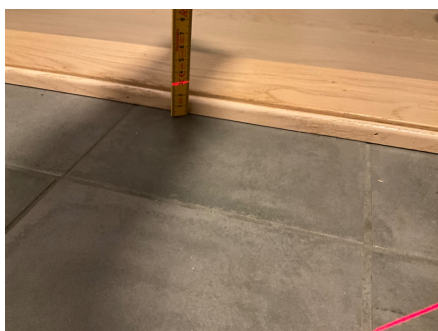
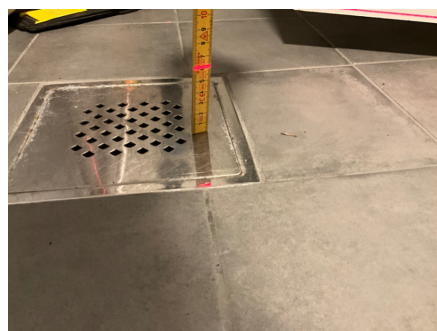
### TG 1 Overflater Gulv

Det er flislagt gulv med elektriske varmekabler. Det er ca 30 mm. høydeforskjell fra flis ved dør til slukrist.

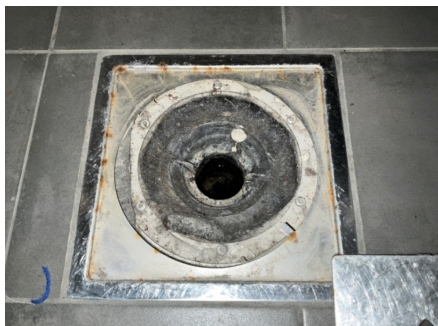
### TG 1 Sluk, membran og tettesjikt

Det er plastsluk og smøremembran med dokumentert utførelse.

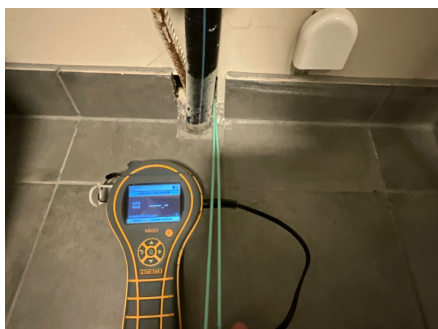
### TG 0 Tilliggende konstruksjoner våtrom

Måling er foretatt uten å påvise unormale forhold. Målingen er utført i hull rundt rørgjennomføringer i bunn av vegg mot badet. Fuktkvotemåling (vekt%) i konstruksjonen ble målt til under 6.  
Hullet er tettet av eier etter befaringen.
