# Tilstandsrapport

Enebolig

Kløverveien 8, 1850 MYSEN

Befaringsdato: 05.02.2026

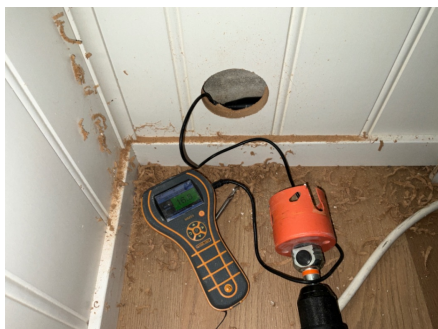
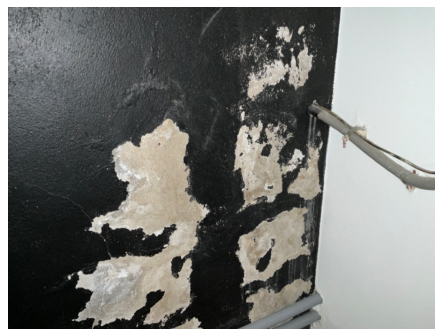
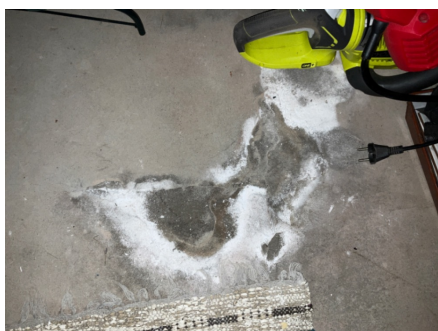
- Det er gjennom hulltaking påvist høyt fuktnivå inne i trekonstruksjonen i hulltakingen, men ikke påvist fuktskader i dette området. Høy luftfuktighet kan over tid føre til muggvekst eller sverting av materialer. Samtidig kan materialer og konstruksjoner bli ødelagt.
- Det er påvist indikasjoner på noe fuktgjennomtrenging i kjellergulv.
- Det er påvist indikasjoner på noe fuktgjennomtrenging inn i kjellermur.
- Det er registrert typisk "kjellerlukt"

- Det ble etter hulltaking påvist og målt ca. 16,5 vektprosent i vegg. Treverk skal ha fuktinnhold lavere enn 15 vektprosent. I treverk med fuktighet over 17 vektprosent, øker faren for råte og muggsoppvekst.

- Takstmannen gjorde fuktsøk direkte på grunnmursvegger ved hjelp av ett Protimeter, påvist unormale verdier.

- Det er ikke montert fuktsperre eller lagt isolasjon mot grunnen, det må derfor påregnes fukt fra grunnen.

Det anbefales å utbedre fuktsikring og vurdere tiltak som drenering, fuktsperre og isolasjon mot grunnen for å redusere fuktinntrengning.

Videre bør fuktforholdene overvåkes jevnlig for å avdekke eventuell utvikling av skader, da forhøyet fuktighet kan føre til råte, muggvekst og ødeleggelse av materialer over tid.

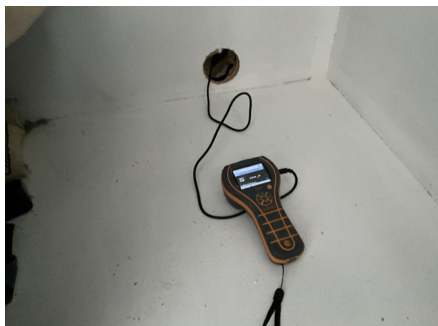
## UNDERETASJE > VASKEROM

### TG 3 Generell

Vaskerom i kjeller, med fliser på gulvet, lagt i 2016. Rommet er innredet med utslagsvask i rustfritt stål, og det er opplegg og plass til vaskemaskin. Naturlig ventilering av rommet. Det er lagt elektriske varmekabler i gulvet.

- Andre tiltak:
- Vaskerommet bør oppgraderes med godkjent tettesjikt for å tåle normal bruk som våtrom etter dagens krav. Rommet kan i dag fortsatt brukes, men manglende tetthet innebærer økt risiko for lekkasjer og fuktskader i tilstøtende konstruksjoner.

**Kostnadsestimat: 20 000 - 100 000**
