# Tilstandsrapport

📍 Gjetaren 31, 4324 SANDNES

# gnr. 49, bnr. 78

Befaringsdato: 23.05.2025

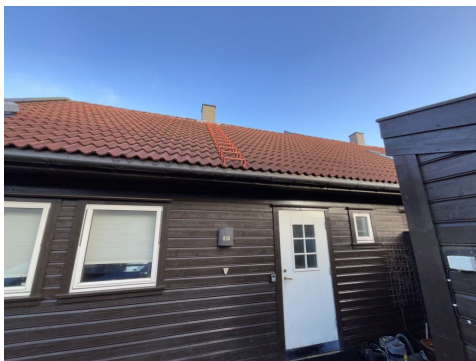
Det er ikke montert snøfangere på tak over inngangsparti.

Det anbefales montering av snøfangere på tak over områder hvor ferdsel foregår vintertid.

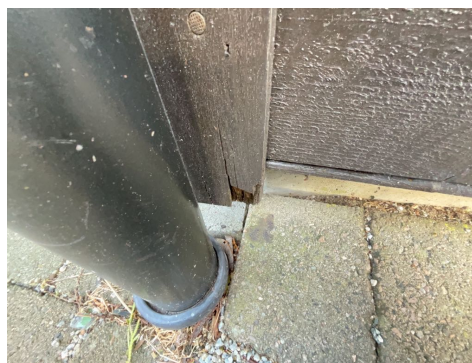
Råte i nedre kant av hjørnebord ved taknedløp.

Råteskadet hjørnebord bør skiftes.

Det bør tettes tilstrekkelig mot mus rundt utvendige hjørner.

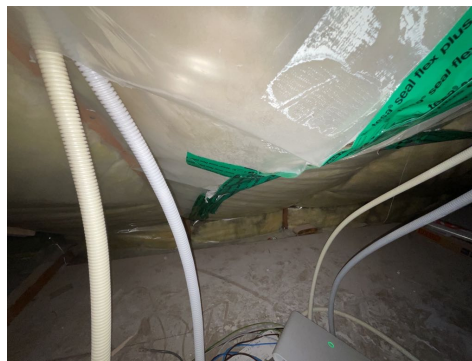
Det er påvist skjøter av plast i yttertak som ikke er tilstrekkelig tette. Dette kan medføre luft/damplekkasje til konstruksjonen som øker faren for kondensdannelser.

Det er påvist skjøter av dampsperre/plast som ikke er tilstrekkelig tettet.

Skjøter av plast bør klemmes/teipes tilstrekkelig slik at disse er tette.

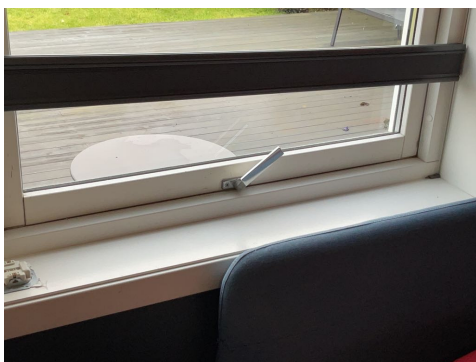
Vridere til vinduer i soverom underetasje er strie å betjene.  
Vindu i det ene soverommet gikk ikke å lukke på befaringsdagen  
Vindu i toalettrom gikk ikke opp på befaringdagen.  
Vindu til bod under terrasse er skjevt, og har fuktskader.

Vrider til vindu i soverom er stri og vindu kan ikke lukkes.

Vindu i soverom i underetasje må utbedres slik at dette kan lukkes og låses.

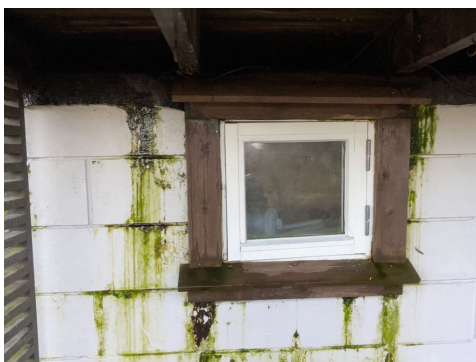
vindu i bod under terrasse er skjevt og har fuktskader.

Vindu i bod under terrasse bør skiftes.

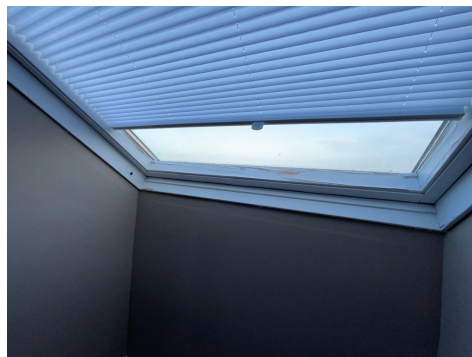
Det er registrert avvik/merker som følge av kondens i vinduskarmer og i foringer til takvinduer. Dette tyder på at det kondenserer på vinduene, trolig grunnet for liten utskifting av inneluften.

Merker etter kondens i karm til takvindu i soverom.

- Det bør gjøres tiltak for å bedre ventilering av rommet.

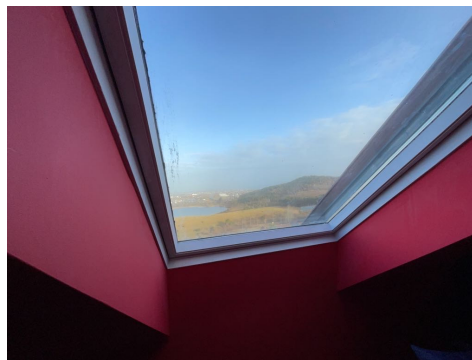
Merker etter kondens i karm til takvindu i kontor/tv-rom.

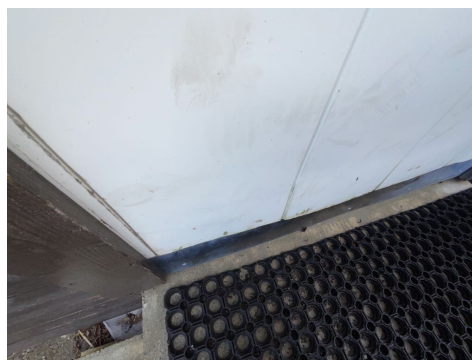
Det er påvist betydelige fuktsvellinger og indikasjoner på fukt i nedre del av inngangsdør i 1.etasje.

Fuktsvellinger i nedre del av dørblad.

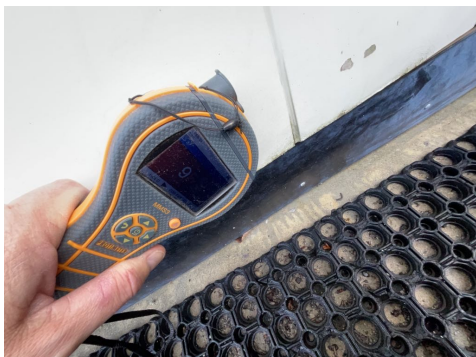
Indikasjoner på fukt i nedre del av dørblad.

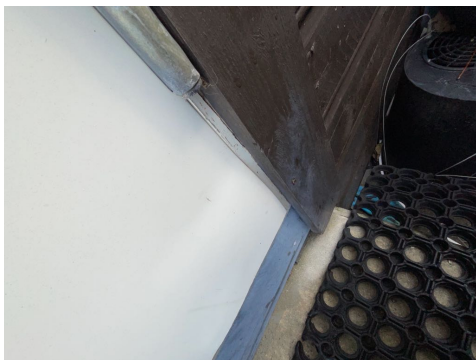
Tydelig fuktsvelling i hjørne av inngangsdør.

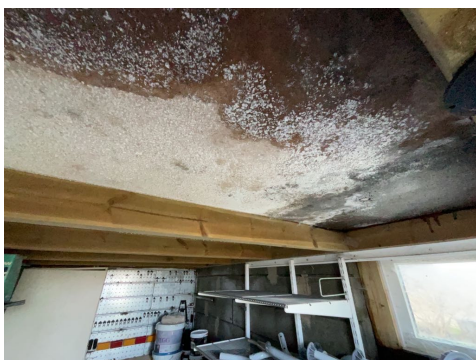
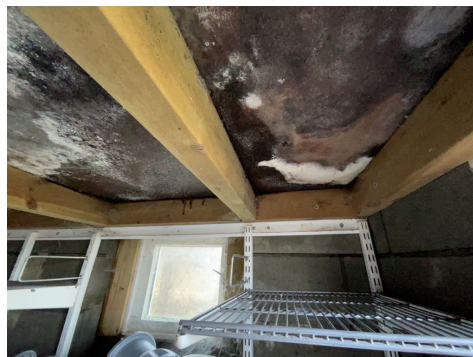
Det er påvist utettheter fra terrasse til underliggende bod. Boden har store fuktskader i himling og det er påvist betydelige forekomster av muggsopp i treverk.

Fuktskade og muggsopp i himling i bod under terrasse.

Terrasse må demonteres i sin helhet. Fuktskadede materialer må skifte, ny tekking monteres og terrassegulv remonteres.

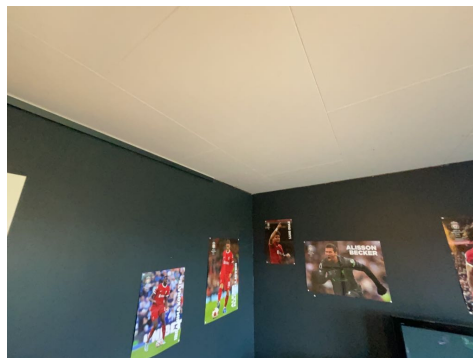
Det mangler himlingslister i deler av soverom.

Arbeider på vegg bør ferdigstilles samt manglende listverk bør monteres.

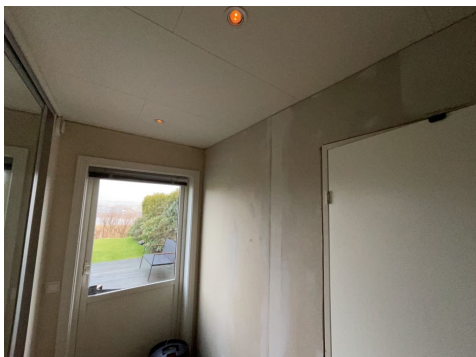
Vegg mangler overflatebehandling/maling.

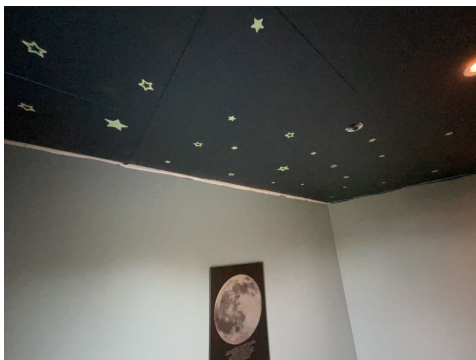
Soverom mangler himlingslister.

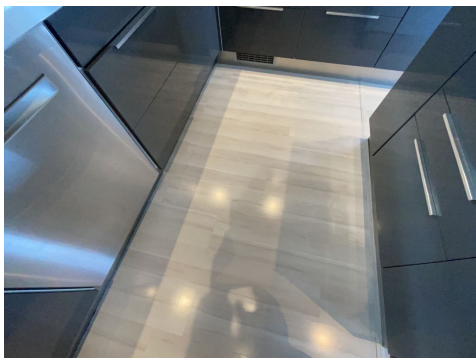
Det er påvist knirk i gulv i kjøkken.

Knirk i gulv bør utbedres.

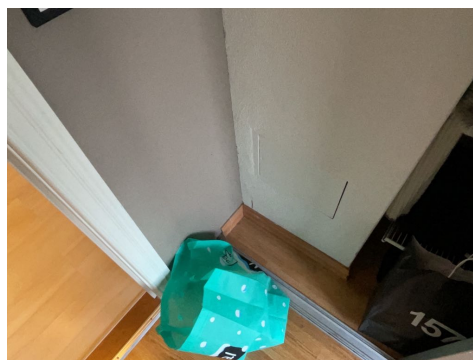
Mindre enn 300mm fra feieluke til brennbare materialer.

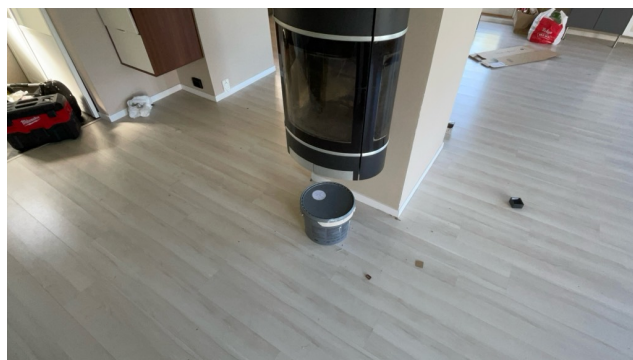
Det er ikke montert ildfast underlag på gulv under ovn i stue.

Det må monteres ildfast plate på gulv under ovn i stue.

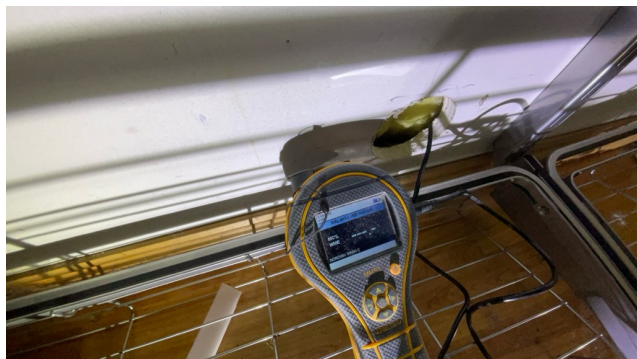
Hulltaking er foretatt i påføret vegg mot grunnmur i bod i underetasje.

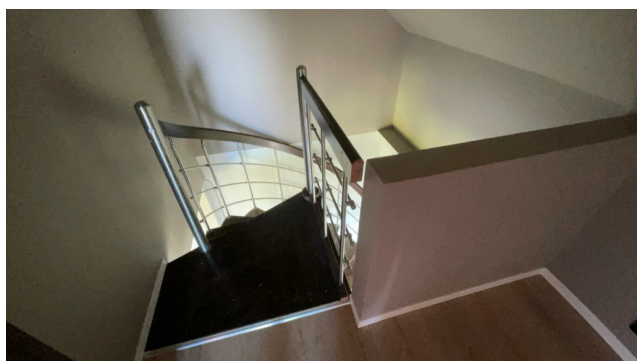
Rekkverk på loft er ikke tilstrekkelig festet.

Rekkverk på loft må festes tilstrekkelig.

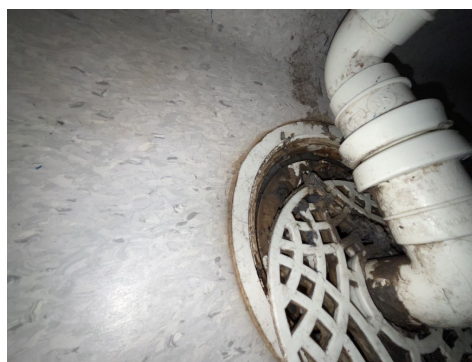
Plastsluk i gulv med synlig vinylbelegg som tettesjikt.

- Overvåk tilstanden jevnlig. For å få tilstandsgrad 0 eller 1 må tettesjiktet skiftes ut, men tidspunktet for når dette er nødvendig er vanskelig å si noe om.

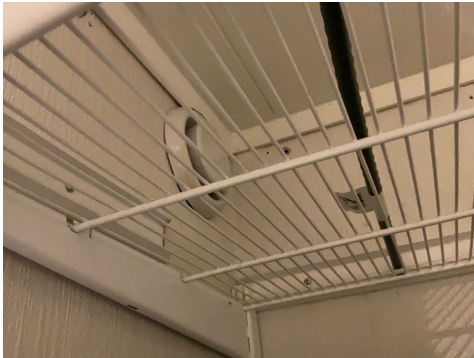
Det er ikke registrert avtrekk fra ventil i vaskerom.

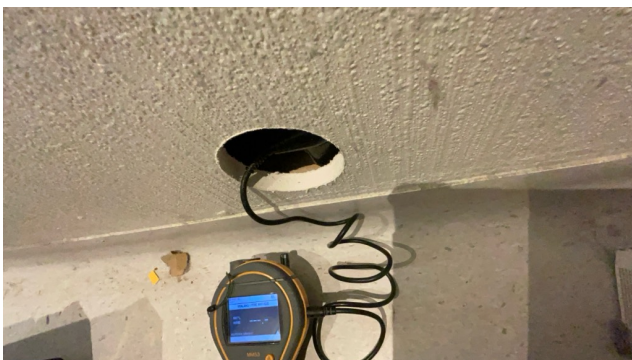
Hulltaking er foretatt i vegg mellom vaskerom og bad, uten å påvise unormale forhold i vegg.

Hulltaking er foretatt i vegg mellom vaskerom og bad.

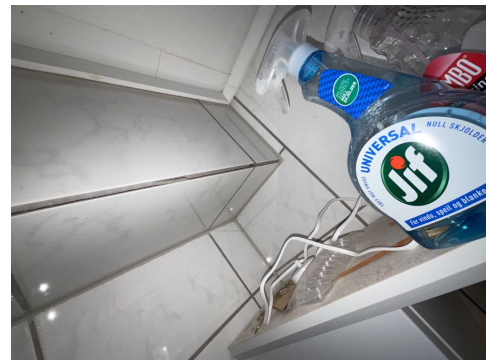
Sprekker i flisfuge på hjørne av kasse for ventilasjon. Dette kan tyde på bevegelse i kasse under fliser.

Sprekk i fuge på hjørne av kasse i tak.

Forholdet bør undersøkes ytterligere. Plate på kasse/fliser på festes tilstrekkelig og fuge utføres på ny.

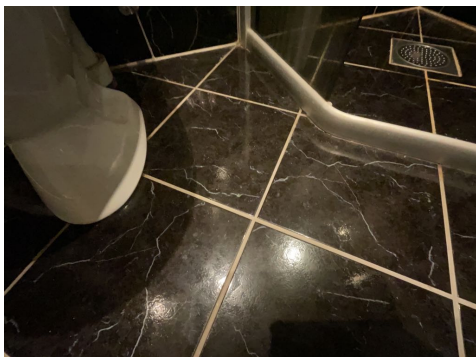
Det er registrert "bom" under enkelte fliser på gulv i område ved toalett og dusjnisje.

Det gjøres oppmerksom på at fliser med "bom" er mer utsatt for sprekkdannelser om de belastes feil, og må påregnes skiftet om sprekkdannelser oppstår. Utbedring av fallforhold anbefales satt i sammenheng med eventuell fremtidig oppgradering av våtrommet. Det anbefales etablering av drenering gjennom terskel til dusjnisje slik at eventuelt lekkasjevann når frem til sluk i dusjnisje.

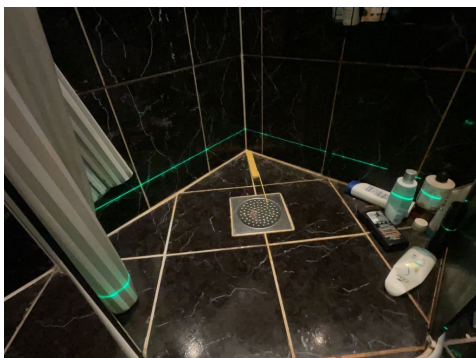
Det er ikke etablert tilstrekkelig fall på gulv mot sluk i indre del av dusjnisje.

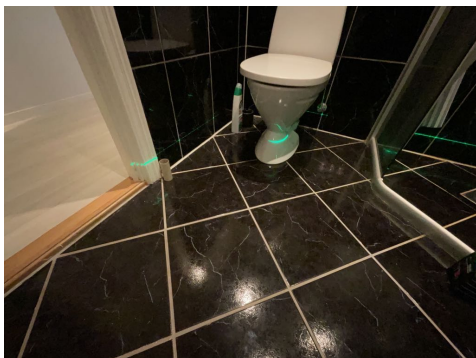
Terskel til dusjnisje er høyere enn dørterskel. Ved eventuell lekkasje utenfor dusjnisje vil lekkasjevann kunne trekke ut til omliggende rom før det når sluk.

Terskel på dusjnisje er høyere enn dørterskel.

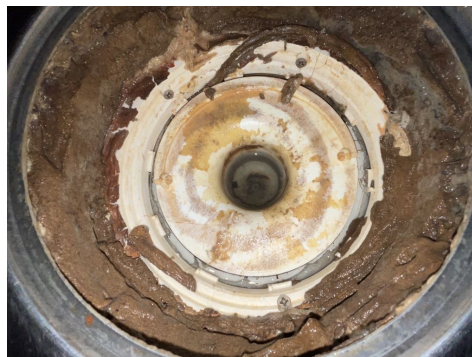
Plastsluk i gulv med synlig kant av membran under klemring.

- Overvåk tilstanden jevnlig. For å få tilstandsgrad 0 eller 1 må tettesjiktet skiftes ut, men tidspunktet for når dette er nødvendig er vanskelig å si noe om.

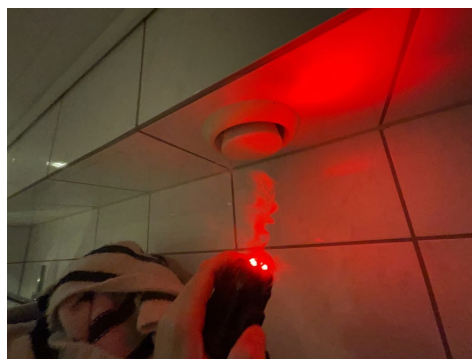
Det er ikke påvist avtrekk fra ventil i bad.

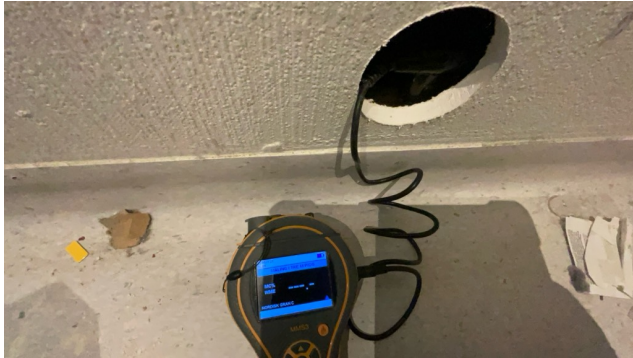
Hulltaking er foretatt i vegg fra tilstøtende vaskerom, uten å påvise unormale forhold i veggen.

Hulltaking er foretatt i vegg fra tilstøtende vaskerom.

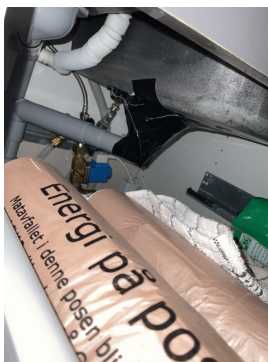
Avløp under utslagsvask er provisorisk festet med teip. Ukjent årsak.

Avløp under vask bør etterses og utbedres av rørlegger.

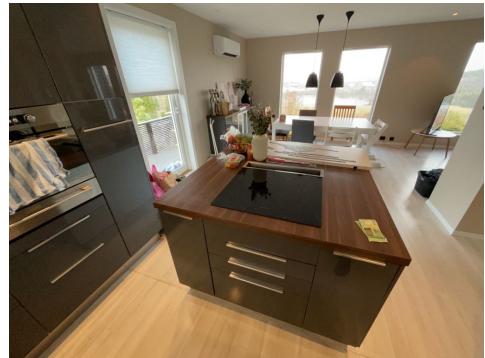
Det er ikke montert kjøkkenventilator over platetopp.

Det må monteres avtrekk over platetopp.

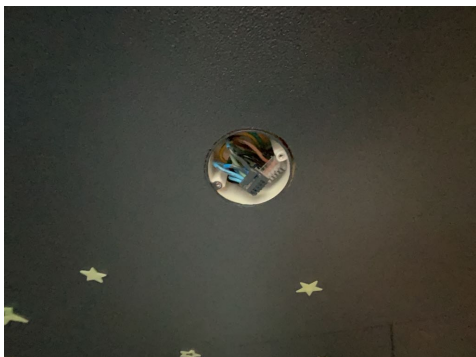
Koplingsboks i himling i soverom., uten deksel.

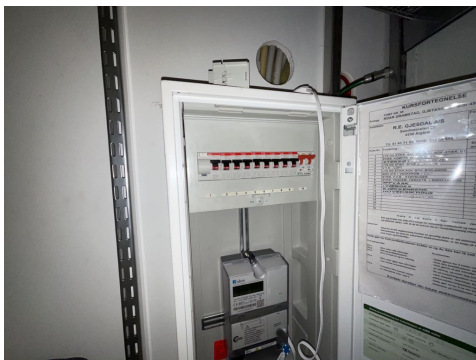
Sikringsskap. Delvis utilgjengelig grunnet redusert tilkomst på befaringsdagen.

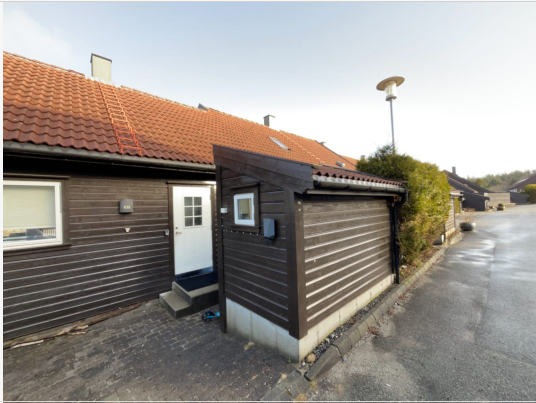
Boden er ikke besiktiget innvendig da det var mye oppbevart i boden på befaringsdagen.  
Skade i skråbord/vindskie ved tak.  
Klemskade i takrenne på bakside av bod.  
Fukt og råteskader i dør til bod.
