# Tilstandsrapport

Enebolig

Saudavegen 5191, 5583 VIKEDAL

Befaringsdato: 05.05.2025

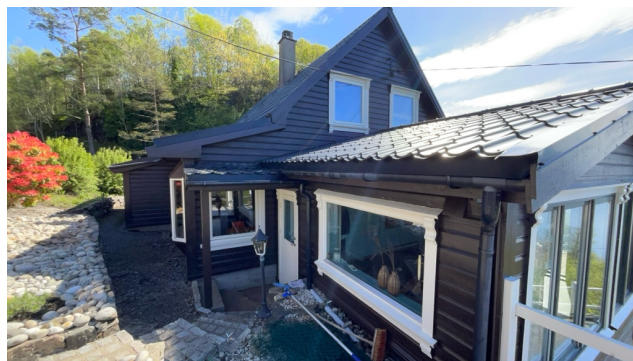
Påvist taknedløp med sprekk.

Ved snø/isfall fra takteking kan dette føre til skade på personer/husdyr.

Taknedløp med sprekk, bør byttes.

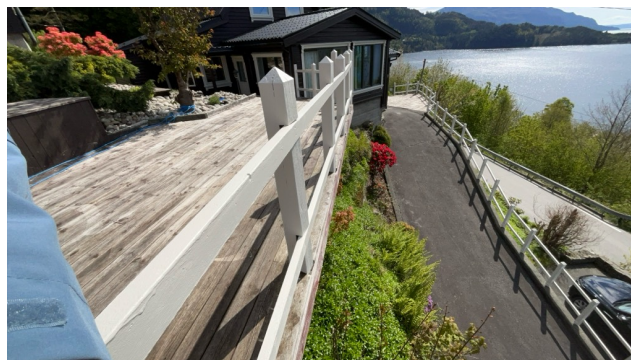
Terrassebord med råteskade.

Råteskade i vindu levegg (mot vest)

Bilde viser rekkverk med store åpninger, og stor fallhøyde utenfor.

Råteskadet vindu må påregnes og byttes i nær fremtid.

Terrassebord med råteskader må byttes.

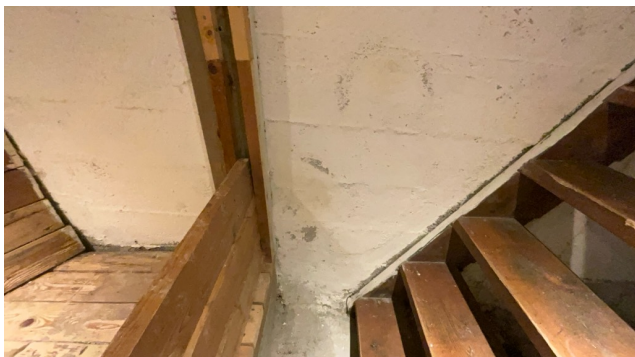
- Det er påvist indikasjoner på noe fuktgjennomtrenging inn i kjellermur.

Behov for vedlikehold, oppgradering og utbedringer. Årsaken eller årsakene til avviket er ikke avdekket da det går ut over undersøkelsesnivået i denne rapporten og konsekvens av dette er at det må gjøres ytterligere undersøkelser. Konsekvens av påvist avvik kan for eksempel være redusert brukstid og fuktskader.

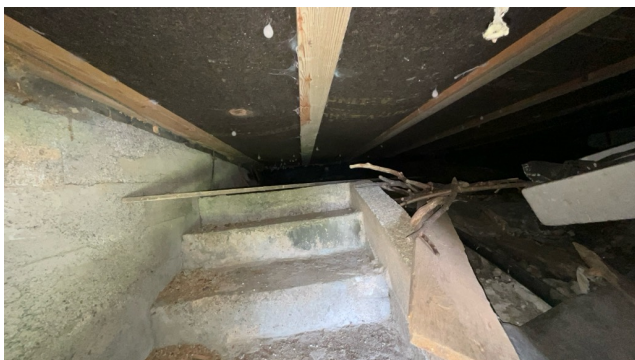
Bygningen har krypkjeller under trebjelkelag og stubbegulv.

Det må etableres tilkomst til krypkjeller uten tilkomst, for å besiktige konstruksjon samt utelukke eventuelle avvik.

Åpninger i stubbegulv må tettes for å sikre mot trekk/tilkomst skadedyr.

Konstruksjon må jevnlig besiktiges.

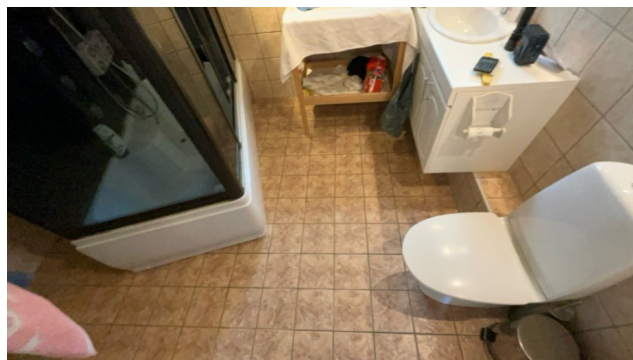
- Det er vindu/dør med ikke fuktbestandige materialer i våtsonen (ved vask, dusj, badekar, osv.), løsningen eller byggematerialet er uegnet

Vindu og dør står i våtsone dusjkabinett.  
Trepanel er ikke fuktbestandig, og må ikke utsettes for fukt.

Manglende oppbrett membran ved dør kan medføre at eventuell lekkasjevann/vannsløl ved dør, kan renne ut ved dør og føre til fuktskader utenfor våtrom.  
Motfall på gulv kan føre til vann som renner til steder hvor det kan oppstå skader/fuktskader i konstruksjon.  
Hvis du skal rette skjevheter med avrettingsmasse, må du først beregne dimensjonene på bjelkelaget.  
Kostnadsestimatet nedenfor gjelder berre retting av gulvet, og tar ikke hensyn til følgende:

Vindu/dør må ikke utsettes for fukt, da overflater ikke er fuktbestandig (fuktpåkjennning kan føre til fuktskader).  
Dersom endrer fra dusjkabinett til dusjdører, må overflater byttes til fuktbestandig materiell/overflater.

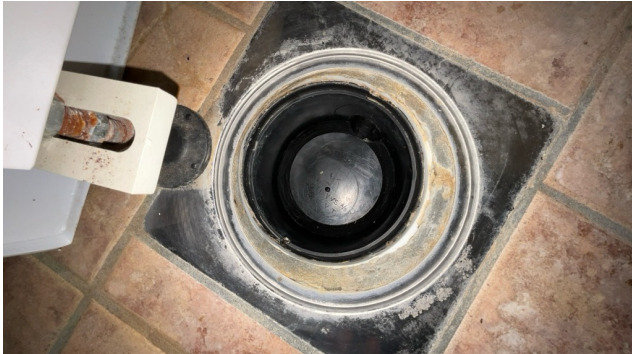
- Det er påvist mangelfull/feil utførelse rundt rørgjennomføringer e.l. som gir fare for fukt i konstruksjonen i våtsone.
- Membran kan ikke konstateres (ikke synlig og det foreligger heller ikke dokumentasjon).

I NS3600:2018 tabell 1 oppgis det at våtrom som ikke oppfyller dokumentasjonskrav skal gis TG2.  
Gjennomføringer vegg må tettes for å sikre mot fuktinntregning til vegg/konstruksjon (kan føre til fuktskader)

- Det må innhentes dokumentasjon. Manglende membran/tettesjikt medfører risiko for lekkasjer og fukt i konstruksjonen.

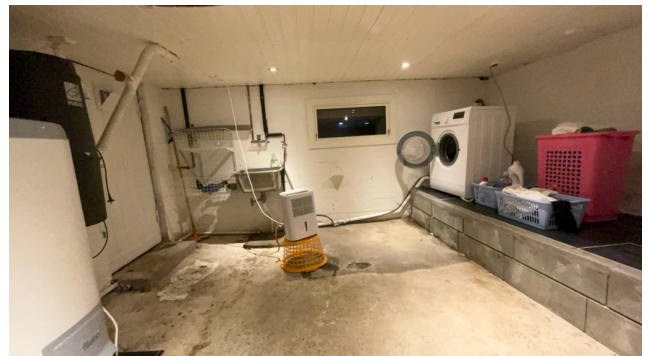
Kuving i plater himling grunnet fuktighet.

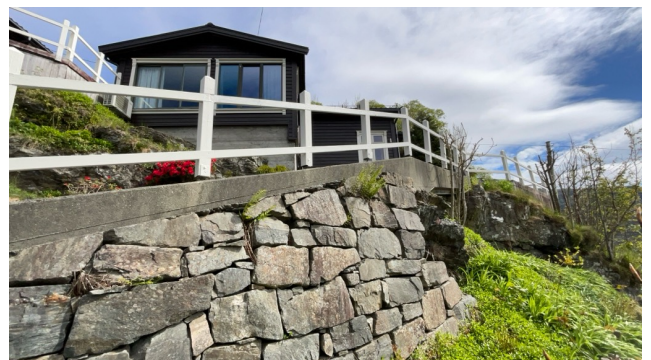
- Grunnmuren har sprekkdannelser.

Sprekk i betong.

Sprekk må undersøkes nærmere for å undersøke omfang, dybde og eventuell svekkelse i bæreevne.

Dersom muligheter for videre setning, må det utføres tiltak for å hindre videre utvikling.
