**Vikedal - Innholdsrik eiendom  
med enebolig, to garasjer, uthus  
og anneks - Nydelig utsikt - Tomt  
ca. 2,5 mål**

# Innholdsrik eiendom med enebolig, to garasjer, uthus og anneks - Nydelig utsikt - Tomt ca. 2,5 mål

# Tilstandsrapport

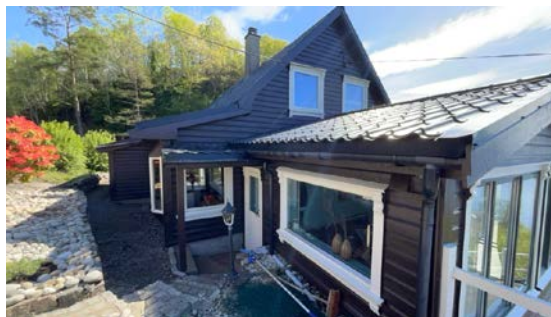
Påvist taknedløp med sprekk.

Ved snø/isfall fra takteking kan dette føre til skade på personer/husdyr.

Taknedløp med sprekk, bør byttes.

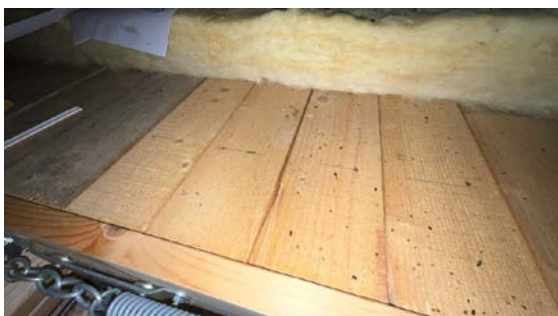
Konsekvens av symptom på aktivitet fra skadedyr er at det kan være pågående aktivitet i form av ganger og avføring i flere bygningsdeler i leiligheten/rekkehus uten at dette har vært merket/oppdaget tidligere. Aktivitet fra skadedyr kan være pågående i flere år før det blir oppdaget og aktivitet kan være veldig varierende. Noen år er det stor aktivitet, mens andre år holder skadedyr seg vekke fra boligen dette varierer med utvendige temperatur og flere andre forhold. Det må videre undersøkes å gjøre nødvendige sikringstiltak i boligen. Det kan ikke utelukkes skjulte skader i konstruksjon grunnet skadedyr. Det må iverksettes tiltak for å hindre tilkomst skadedyr. Eventuelle skader må utbedres.

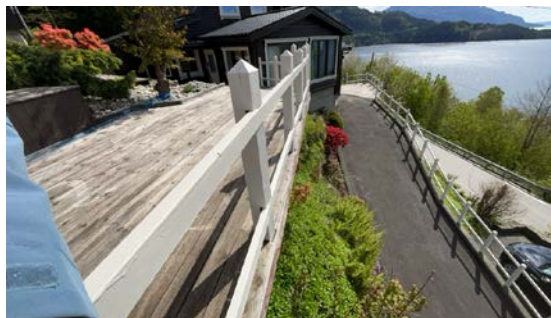
Terrassebord med råteskade.

Råteskade i vindu levegg (mot vest)

Bilde viser rekkverk med store åpninger, og stor fallhøyde utenfor.

Råteskadet vindu må påregnes og byttes i nær fremtid.

Terrassebord med råteskader må byttes.

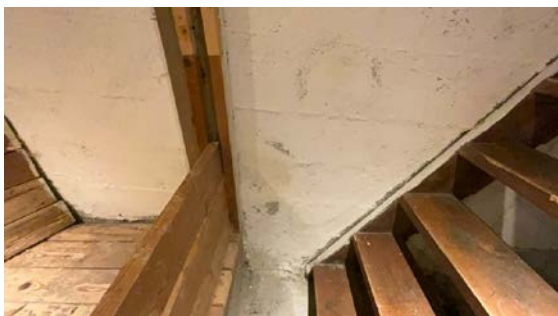
- Det er påvist indikasjoner på noe fuktgjennomtrenging inn i kjellermur.

Behov for vedlikehold, oppgradering og utbedringer. Årsaken eller årsakene til avviket er ikke avdekket da det går ut over undersøkelsesnivået i denne rapporten og konsekvens av dette er at det må gjøres ytterligere undersøkelser. Konsekvens av påvist avvik kan for eksempel være redusert brukstid og fuktskader.

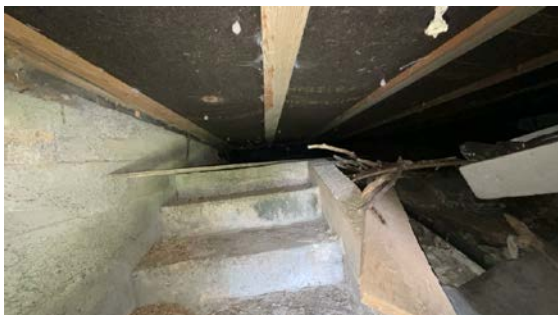
Vurdering av avvik: Det er begrenset ventilering/luftgjennomstrømning i krypkjeller. Kryp kjeller under spisestue har ikke tilkomst for inspeksjon.

Bygningen har krypkjeller under trebjelkelag og stubbegulv.

Det må etableres tilkomst til krypkjeller uten tilkomst, for å besiktige konstruksjon samt utelukke eventuelle avvik.

Åpninger i stubbegulv må tettes for å sikre mot trekk/tilkomst skadedyr.

Konstruksjon må jevnlig besiktiges.

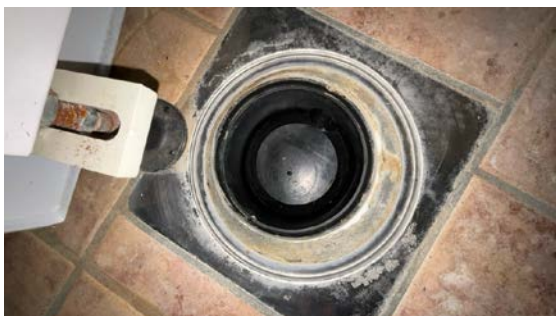
- Det er påvist mangelfull/feil utførelse rundt rørgjennomføringer e.l. som gir fare for fukt i konstruksjonen i våtsone.
- Membran kan ikke konstateres (ikke synlig og det foreligger heller ikke dokumentasjon).

- Det må innhentes dokumentasjon. Manglende membran/tettesjikt medfører risiko for lekkasjer og fukt i konstruksjonen.

Gjennomføringer vegg må tettes for å sikre mot fuktinntregning til vegg/konstruksjon (kan føre til fuktskader)

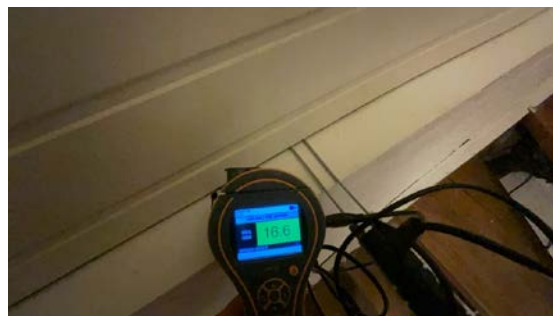
- Det er avvik:
- Det er ikke bruk av silikon i overgang baderomsinnredning og vegg.
- Noe svelling i skapfronter baderomsinnredning.

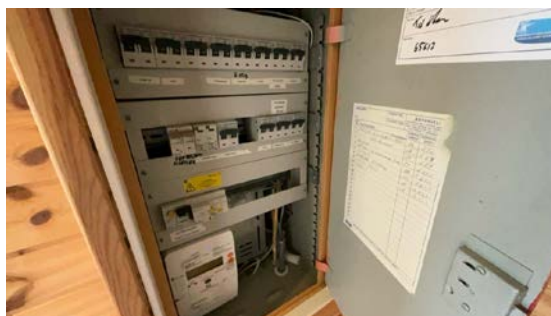
Skap er plassert i gang loft.
