# Tilstandsrapport

Tomannsbolig

Myrlitjennveien 2 A, 4985 VEGÅRSHEI

Befaringsdato: 11.04.2025

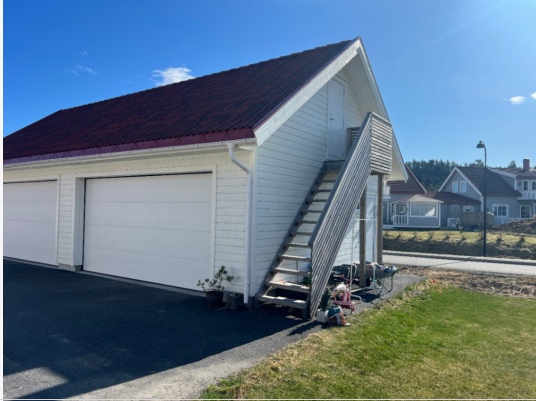
## Garasje

- Det er ikke montert snøfanger på takflater. Dette er å anbefale av sikkerhetsmessige årsaker på alle takflater i henhold til dagens forskrift.
- Det mangler beslag under dør til loft.
- Dør til loft har fuktmerker nederst innvendig og maling på dør er noe slitt.
